**Fastighetsuppgifter**

Fastighetsbeteckning  
Häggen 17  
Adress  
Högtåktsvägen 8  
79133 Falun

Uppdragsnummer	WA3637
Besiktningsdatum	2023-10-05
Besiktningföretag	OBM Besiktning i Dalarna AB
Besiktningförrättare	Anders Totmar
Närvarande	Säljare
Giltig till och med	2024-10-05

Byggnadsbeskrivning	Byggnadsår
Huset är ett 1-planshus med källare i etage	1973
Till eller ombyggnad	Övrigt
Burspråk tillbyggt 2000	Möblerat vid besiktning

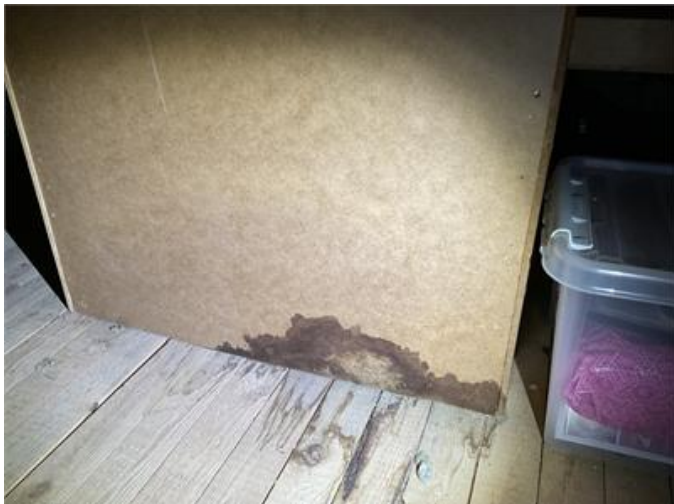
Äldre fuktmärke på ventilationslåda, vind.

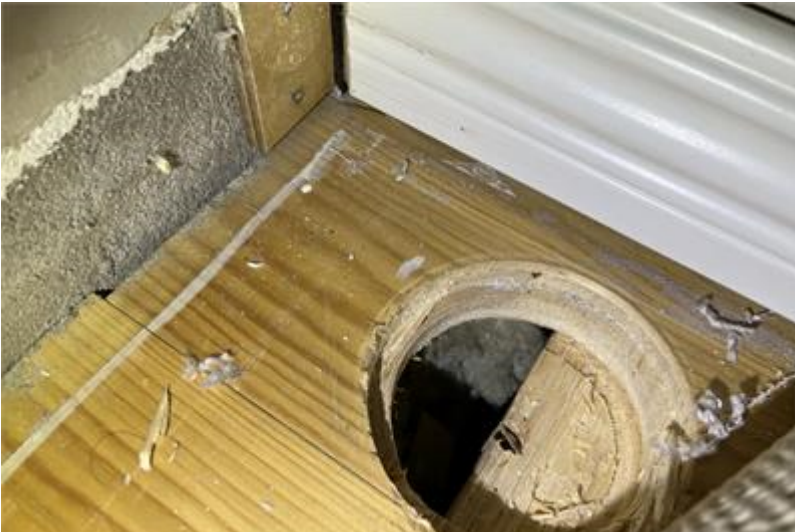
Konstruktionskontrollen utfördes i äldre provhål i Sov 1. Det uppmätta fuktvärdet var 11% fk (fuktkvot)

Det kritiska gränsvärdet för mikrobiell tillväxt brukar anges till ca 17% fuktkvot (FK). Notera att stickprovsmässig undersökning är utförd samt att mätvärden normalt sett kan variera över årstiderna. För att säkert fastställa konstruktionens kondition och fuktstatus måste en mer omfattande undersökning utföras.
