Besiktningssprotokoll

Anticimex Försäkringsbesiktning i samarbete med Fastighetsbyrån

Fastighetsbeteckning: Tången 1:36	
Fastighetsadress: Tången 594	
Postnummer: 474 70	Ort: Mollösund

Försäkringsbesiktning

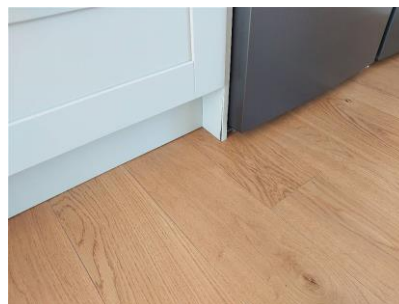
Entréplan / Kök

Mindre torr fuktmissfärgning/formförändring finns i golv/skåpstomme i anslutning till kyl.

Detta bedöms inte lett till följdskador.
