Besiktningssprotokoll

Anticimex Försäkringsbesiktning i samarbete med Fastighetsbyrån

Fastighetsbeteckning: Lerhaga 10:3	
Fastighetsadress: Aspdalsvägen 5	
Postnummer: 151 66	Ort: Södertälje

Besiktningdatum: 2024-04-15	Protokollnummer: 68227430
Temperatur: 6 °C	Väderlek: Sol
Tekniker: Peter Hilmgård	
E-post: peter.hilmgard@anticimex.se	
Kontor: Stockholm Syd	
Närvarande: Säljare

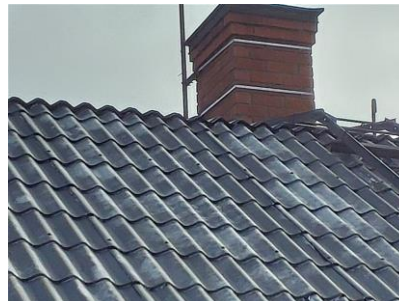
Utvändigt / Tak

Plåttaket är äldre. Noteras ställvis färgsläpp och infästningar som krupit upp.

Brister i taktäckningen kan leda till att regn- eller smältvatten tränger ner i underliggande takkonstruktion och orsakar fuktskador.

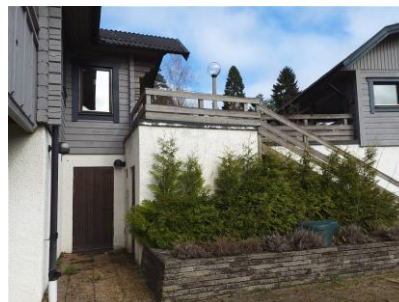
Souterrängplan / Pumprum ingång utifrån

Taket eventuella tätskikt är dold utav altan.
