# Överlåtelsebesiktning

Överlåtelsebesiktning av fast egendom enligt jordabalken för säljare.

## Mellösaby 2:61

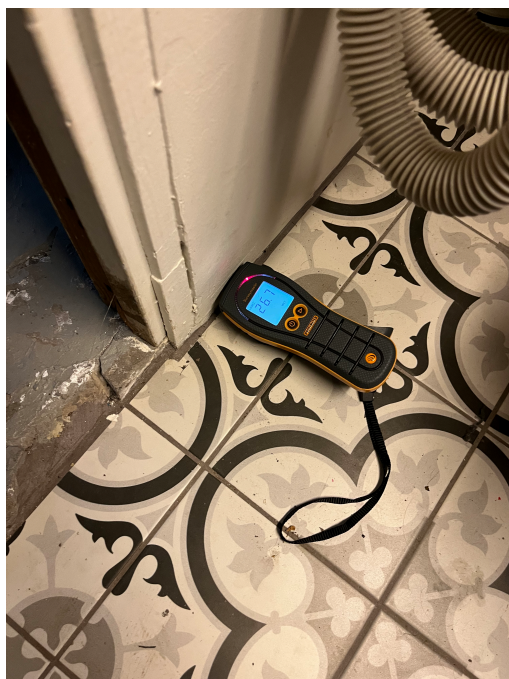
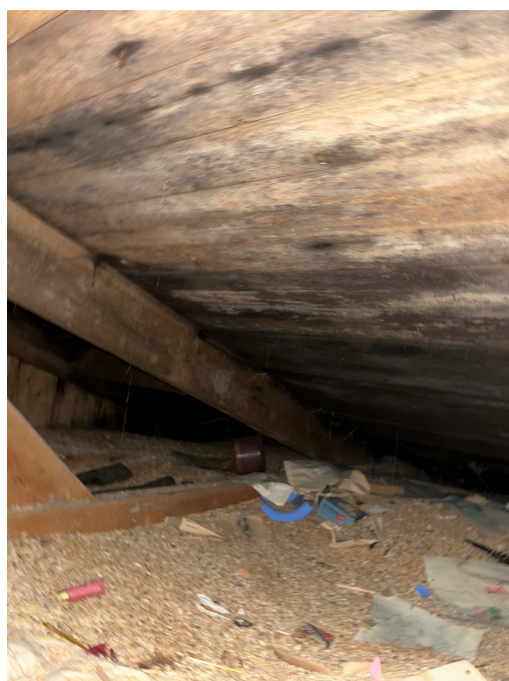
Bilder

Källare (yttervägg)	100% i yttervägg. 26,7% i avskiljningsvägg i källare.
Fukttillskott	Genom betongplatta, källarvägg och fuktig innerluft.
Fuktkvotsmätning (Vinden)	24%

Husets vind måste ses över och utreda vad anledningen till påväxten på råsponten.

Källaren måste ses över med hänsyn till fuktvandring genom källaryttervägg och inklädda delar.
