Fastighetsbeteckning
Brunna 4:522
Adress
Långdansvägen 6
19637 Kungsängen

**Besiktningssuppgifter**

Uppdragsnummer AB2984
Besiktningdatum 2024-04-11
Besiktningföretag OBM Besiktningsservice AB
Besiktningförrättare Tom Fransson
Närvarande Säljare och mäklare
Giltig till och med 2025-04-11

Byggnadsbeskrivning 1 1/2-plans villa	Byggnadsår 1975
Till eller ombyggnad	Övrigt Huset var normalt möblerat vid besiktningstillfället. Fristående garage omfattas inte av denna besiktning.

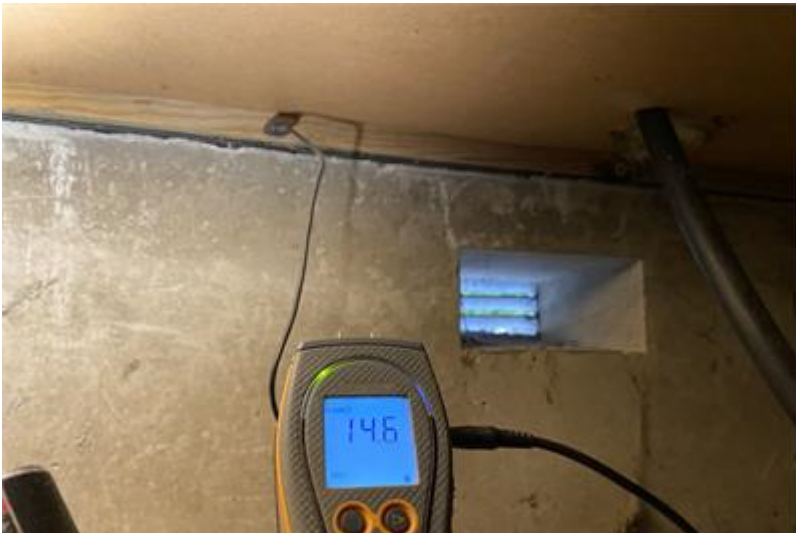
Bilaga 1 för kontroll av valda konstruktioner

Byggnadsdel	Uteluftsventilerad kryppgrund
Konstruktionsdel	Bottenbjälklag
Konstruktionsuppbyggnad

Fuktmätning utfördes stickprovsmässigt i undersida blindbotten samt i syllar på grundmurar.

Fuktkvoten uppmättes till ca. 14-15% FK.

Det kritiska gränsvärdet för mikrobiell tillväxt brukar anges till ca 15-17% fuktkvot (FK).

Fuktvärden under gränsvärdet uppmättes.
