Besiktningssprotokoll

Anticimex Försäkringsbesiktning i samarbete med Fastighetsbyrån

Fastighetsbeteckning: Lanternan 10	
Fastighetsadress: Rudvägen 3	
Postnummer: 46834	Ort: Vargön

Besiktningdatum: 2024-04-16	Protokollnummer: 68216809
Temperatur: 9 °C	Väderlek: Sol
Tekniker: Christian Granat	
E-post: christian.granat@anticimex.se	
Kontor: Uddevalla	
Närvarande: Fastighetsägare

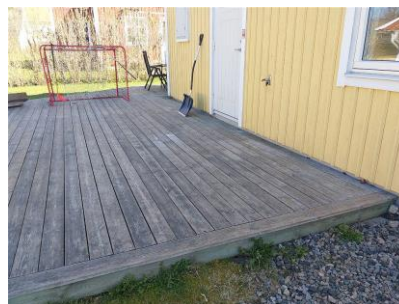
Delar av sockeln är obesiktad då altanen döljer den bakomliggande konstruktionen.

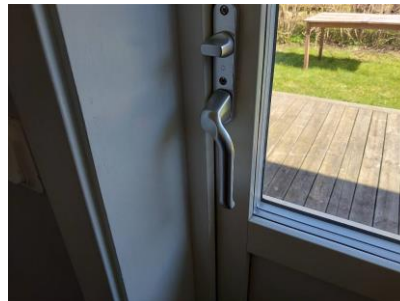
Handtaget är trögt på altandörren från köket.

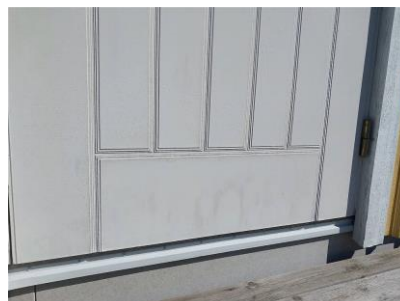
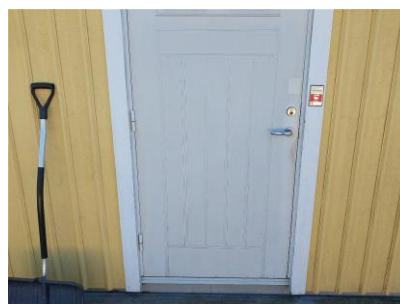
Dörrar har färgsläpp.

Dörrar där målningsbehov finns riskerar att få fukt- och rötskador på grund av sämre vattenavvisande förmåga.

För att öka livslängden på dörr rekommenderas målning och underhåll.

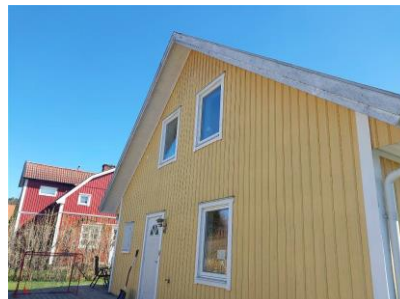
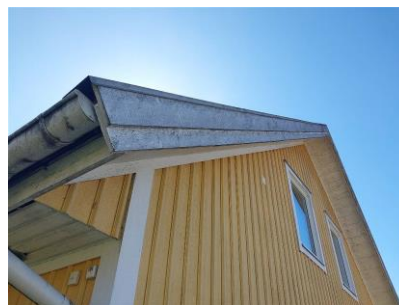
Fasadpanelen och vindskivor är i behov av målning/underhåll.

Fasadbeklädnad och träkonstruktioner där målningsbehov finns riskerar att få fukt- och rötskador på grund av sämre vattenavvisande förmåga. För att öka livslängden på fasadbeklädnaden rekommenderas målning och underhåll.

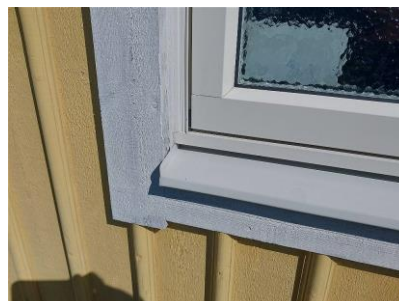
Fönsterbleck är inte infällda i foder. Bedöms som en mindre brist då skarven som bildas mellan blecket och plåten ser tät ut.

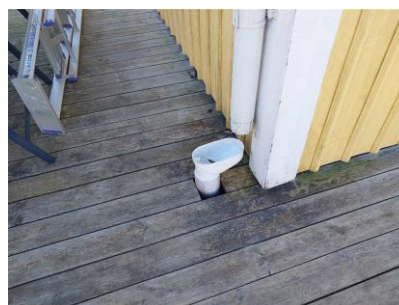
Stuprör är lokalt bristfälligt anslutet till markledning.

Stuprör som avslutas intill huset (ovan mark) kan medföra en ökad fuktbelastning på grundmur/sockel som i sin tur kan leda till fuktrelaterade skador.

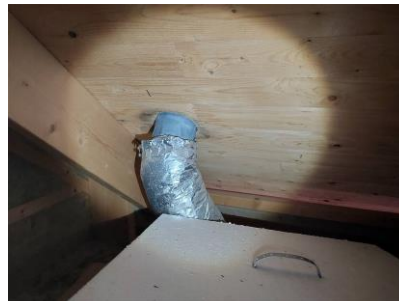
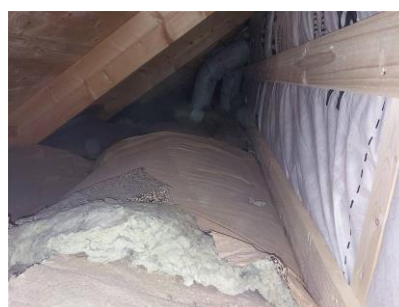
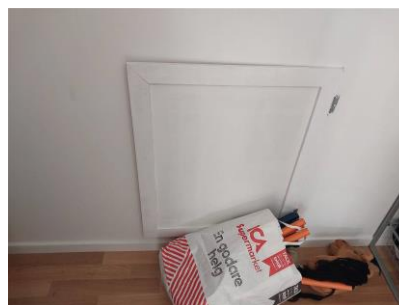
Sidovindar är besiktade från luckor då landgång saknas.

Mindre missfärgning noterades på råsponten vid genomföring av frånluft. Bedöms bero på kondensbildning från ventilationsröret.

Luckor till sidovindar sluter inte tät. Vilket medför att varm luft från boendet kan ta sig ut på den kalla vinden (vintertid) och orsaka mikrobiella skador.

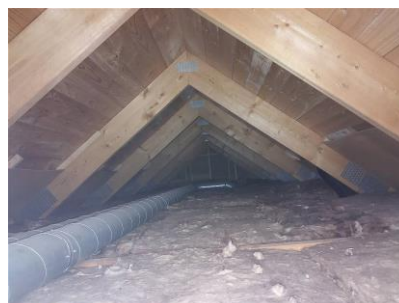
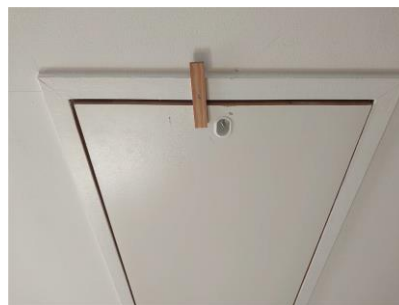
Vinden har enbart besiktats från vindsluckan då det inte finns någon landgång.

Missfärgning noterades fläckvis på råsponten. Dessa bedöms ej vara orsakade av någon skada.

Oisolerade ventilationsrör. Oisolerade ventilationsrör kan orsaka kondens. Vindsluckan har en provisorisk lösning.

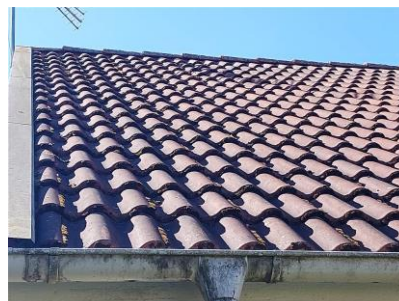
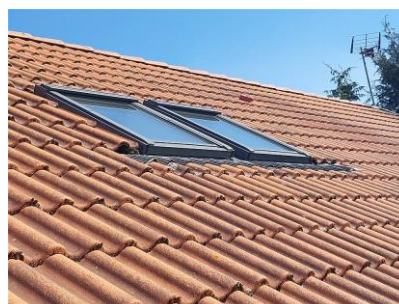
Mosspåväxt finns på takpannor.

Mossa som växer på taket kan leda till att taktäckningen har ett minskat motstånd mot vatteninträngning. Detta i sin tur kan leda till fuktskador på träläkt och takkonstruktionen vilket kan resultera i mikrobiella skador (angrepp av mikroorganismer).

Nedre takpannan vid takfönster glipar.

Otättheter medför risk för fuktskador i underliggande konstruktioner.

För att öka livslängden på taket rekommenderas att mossan tas bort från takpannorna.

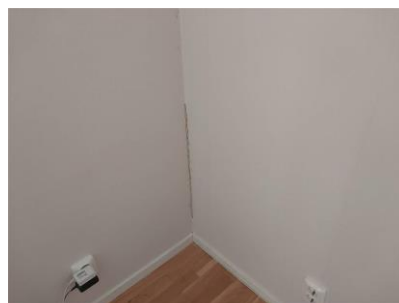
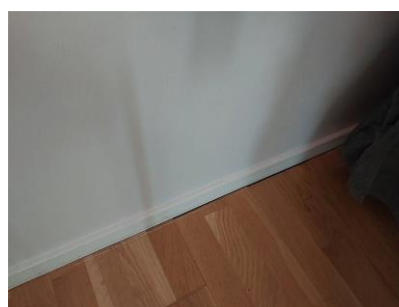
Glipor noterades i hörn.
Golvet avslutas lokalt utanför golvlist. (Glipa).

Bedöms inte bero på någon pågående skada.

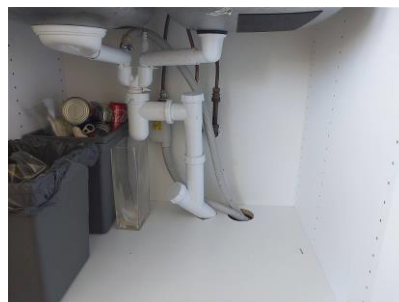
Fuktskydd saknas i diskbänksskåp.
Avloppsslang till diskmaskinen är inte avlastningsklamrad.

Utan fuktskydd är det svårt att upptäcka läckage från rörledningar. Vatten kan då tränga in i omkringliggande konstruktioner och orsaka fuktskador.

För att upptäcka eventuella läckage, installera ett fuktskydd.

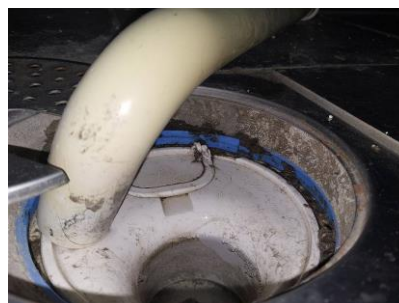
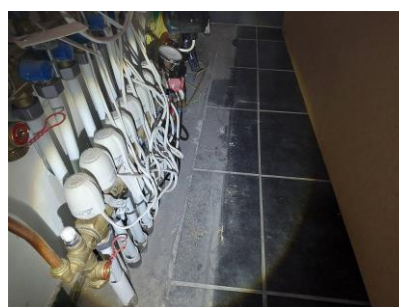
Tätskiktet som ansluter mot klämringen är inte synligt då där ligger fix/bruk.

Det rekommenderas att ett "skvallerhål" tas ut i träkonstruktionen som täcker golvvärmecentralen, så ett eventuellt smygläckage lättare kan upptäckas.

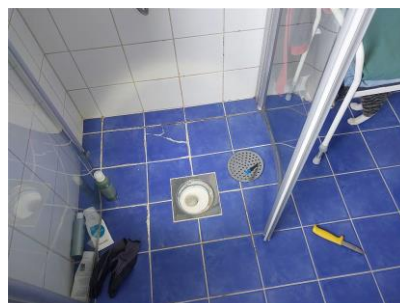
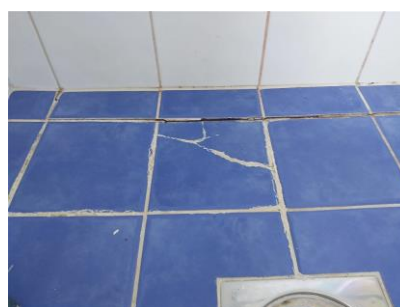
I dusch/wc på entréplan finns en skada på golvbeklädnaden i våtzone. Här rekommenderar jag att man kontakter en våtrumsentreprenör för kontroll av omfattning och lämplig åtgärd.

Skada på klinkerplatta i duschzon uppkom pga. "tappskada".

Klinkerplatta är skadad.
Fog har släppt mellan plattor.
Hålrums ljud noterades på klinkerplattor.

Tätskiktet som ansluter mot klämringen är inte synligt då där ligger fix/bruk.

Kontakta en våtrumsentreprenör för kontroll av omfattning och lämplig åtgärd. Se även insamling av upplysningar.

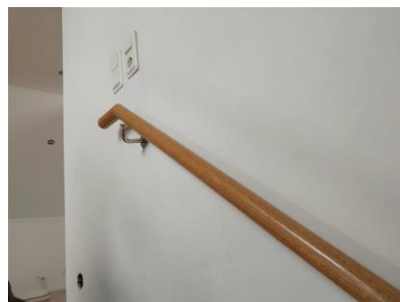
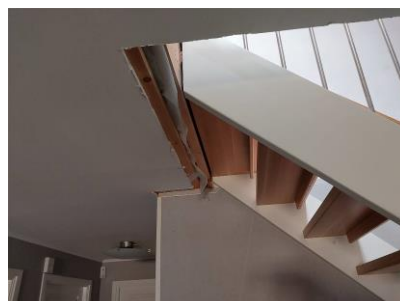
Ledstång är lös.
Anslutning mot övre plan är inte färdigställd. Bedöms ej påverka bärrighet.

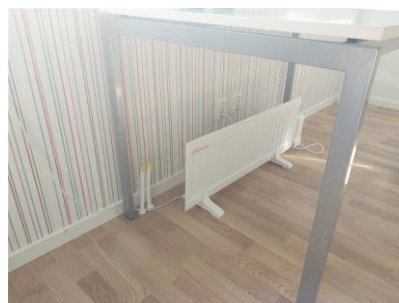
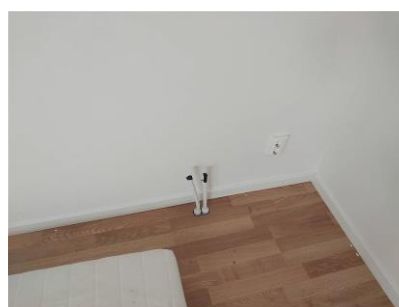
Det vattenburna uppvärmningssystemet är inte färdigställt på övre plan.

Kontakta VVS montör för kontroll och åtgärd.

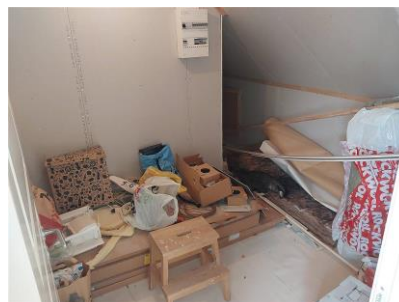
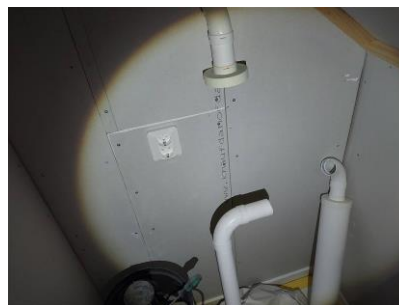
Utrymmet är inte färdigställt.

Vi rekommenderar en kompletterande besiktning när utrymmet är färdigställt.

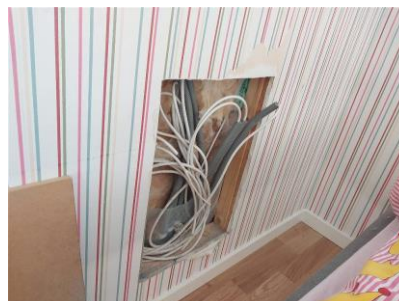
För information så finns det ett utrymme i väggen med antennkabel. Detta utrymme saknar lucka.

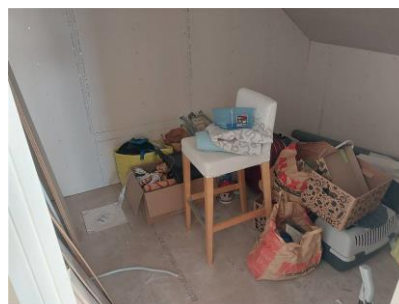
Utrymmet är inte färdigställt.

Vi rekommenderar en kompletterande besiktning när utrymmet är färdigställt.

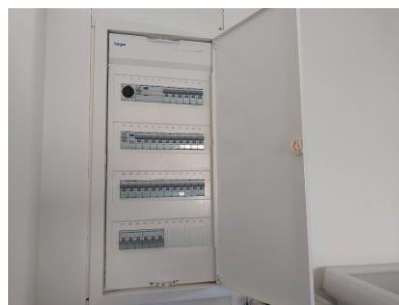
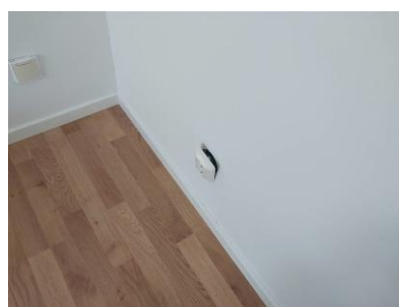
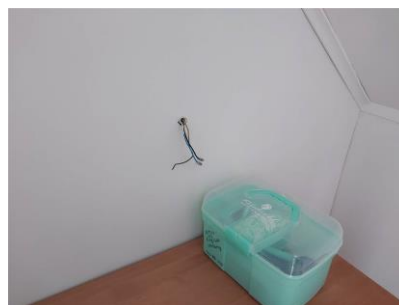
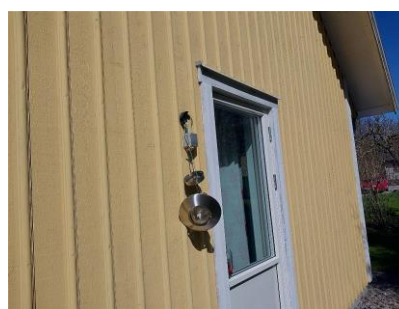
Gruppförteckning över elcentralen saknas/ofullständig i huset och garaget.

Löst eluttag, löst hängande kablar och lös strömbrytare noterades på övre plan.

Utebelysning hänger lös på fasaden.

Löst hängande el medför risk för personskada och brand.

Kontakta en elektriker för att upprätta en gruppförteckning som placeras i närheten av elcentralen.

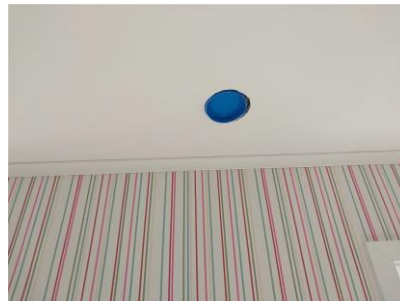
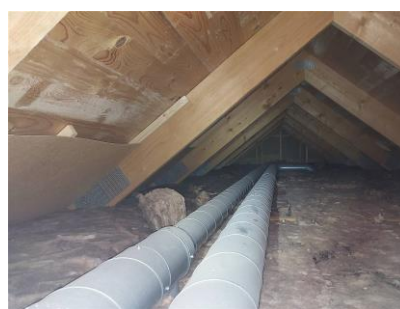
Ventilationsdon är pluggade på övre plan.
Ventilationsrör är oisolerade på vinden.

Ventilationen på övre plan bedöms ej vara färdigställd och i bruk.
Kontakta ventilationstekniker för kontroll och åtgärd.

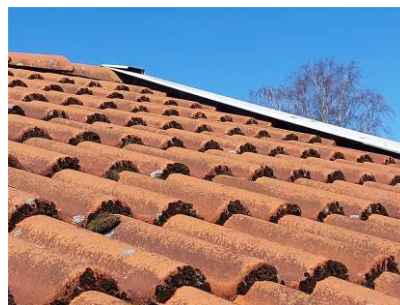
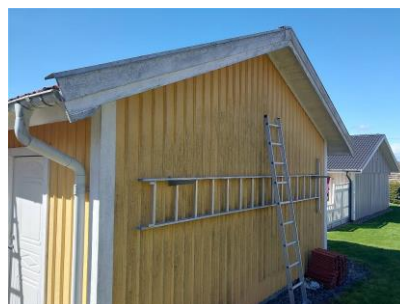
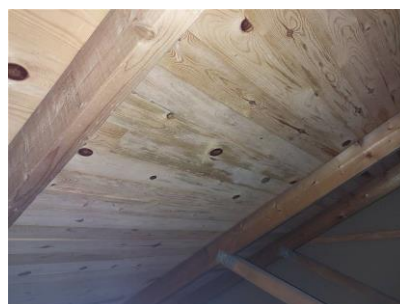
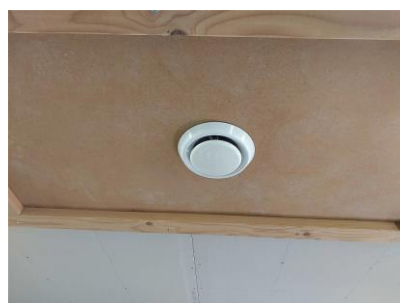
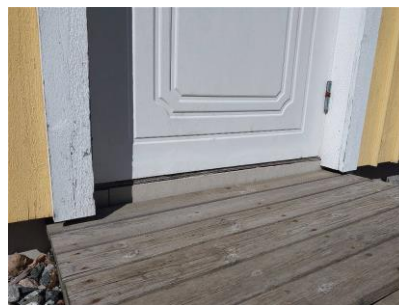
- Mossa finns på takpannor.
- Vattiplåten är otät mot takpannor. Lokalt har skruv släppt i skarv. (Taket är besiktat från marken och takfoten.)
- Fasad och vindskivor har målnings och underhållsbehov.
- Ytlig påväxt noterades på underlagstaket på vinden. Detta är vanligtvis en indikation på att ventilationen är bristfällig i utrymmet under. (Garaget). Noterade även att det finns ett ventilationsdon i vindsluckan. Detta don bör sättas igen då man inte vill få upp ev. fuktillskott från garaget på vinden.
- Tröskelbleck saknas till garagedörr.

Ovannämnda brister medför risk för fuktskador i omkringliggande konstruktioner.

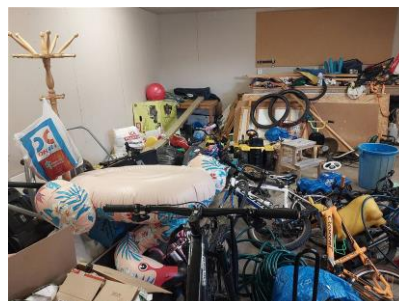
Utrymmet är belamrat.

Utrymmet kunde inte besiktigas då det är belamrat med lösöre.

Vi rekommenderar en kompletterande besiktning när utrymmet är tillgängligt.
