**Fastighetsuppgifter**

Inägan 2

Axvägen 11

| Uppdragsnummer | G22862 |

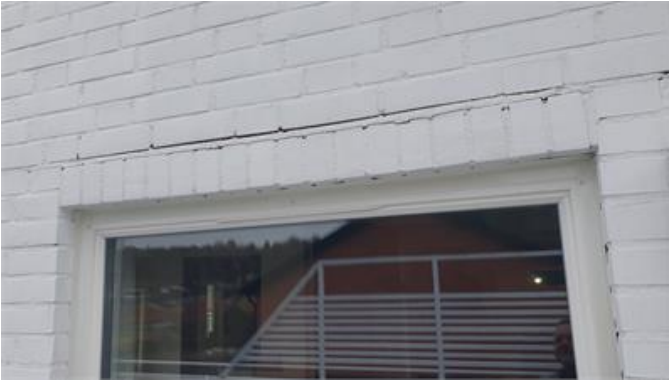
| Besiktningsresultat | | | | | |
|---|---|---|---|---|---|
| Fasad | | X | | | Tegelstenar "hänger" över ett fönsterparti vid altan och över ett källarfönster men inga stenar var lösa. Samt "hänger" träpanel över fönsterpartier till vardagsrum. |

Tegelstenar "hänger" över ett fönsterparti vid altan men inga stenar var lösa.

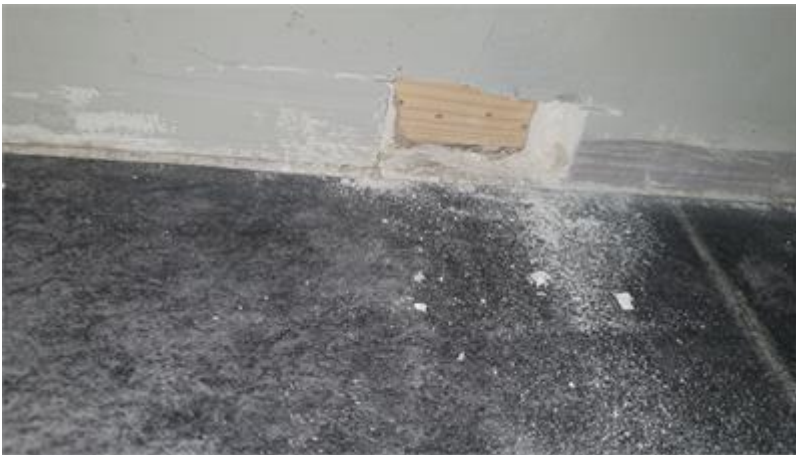
KÄLLAREN allmänt: Det förekommer utreglade väggar och olika uppbyggnad av golv ovan betongplatta vilka anses vara riskkonstruktioner för mikrobiella skador. Något högt fukt mättes i syll/golvreglar samt upplevdes avvikande lukt vid golv/väggvinklar. Orsaken till och omfattningen av den höga fukten och avvikande lukten rekommenderas undersökas vidare. Undersökningen ska omfatta samtliga golvkonstruktioner och utreglade väggar i källaren.

Fuktkontroll av konstruktion visade fuktkvot på 17% i syllregel till utreglad vägg i allrum och fuktkvot på 20% i syllregel/golvregel i allrum/förråd. Det kritiska gränsvärdet för mikrobiell tillväxt brukar anges till ca 16-17% fuktkvot (FK).

Notera att stickprovsmässig undersökning är utförd och för att säkert fastställa konstruktionens kondition och fuktstatus måste en mer omfattande undersökning utföras.
