Besiktningssprotokoll

Anticimex Försäkringsbesiktning i samarbete med Fastighetsbyrån

Fastighetsbeteckning: Haren 16	
Fastighetsadress: Viltstigen 25	
Postnummer: 694 35	Ort: Hallsberg

Besiktningdatum: 2024-04-12	Protokollnummer: 68209424
Temperatur: 8 °C	Väderlek: Mulet
Tekniker: Christian Åkerlund	
E-post: Christian.Akerlund@anticimex.se	
Kontor: Örebro	
Närvarande: Hyresgäst

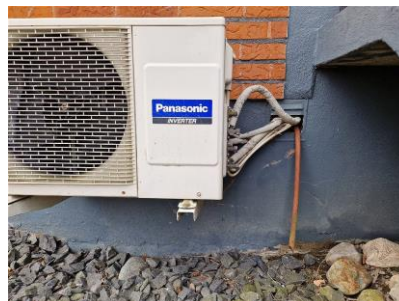
Kondensvatten från värmepumparnas utedel leds inte bort från husgrunden.

Detta medför ökad risk för att vatten kan tränga in i anslutande konstruktioner, vilket i sin tur kan leda till fuktrelaterade skador. Observera att besiktning av byggnadens värmesystem eller värmepumparna inte har ingått i uppdraget.

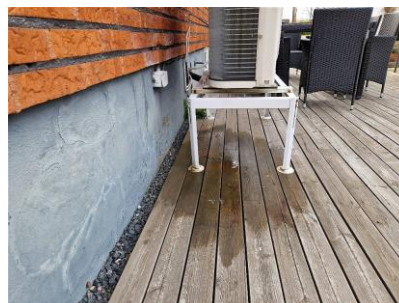
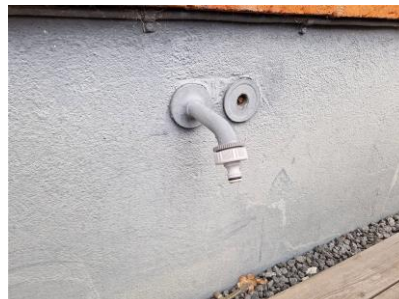
Vattenutkastaren är inte frostsäker.

När vattenutkastaren inte är frostsäker ökar risken för att den ska frysa sönder och orsaka vattenskada.

Byt till självdränerande vattenutkastare vilket innebär att den är frostsäker.

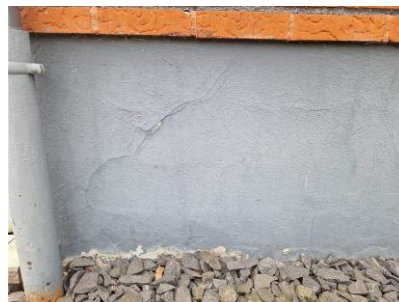
Sprickor finns i sockel.

Dessa bedöms inte ha lett till bakomliggande skador.

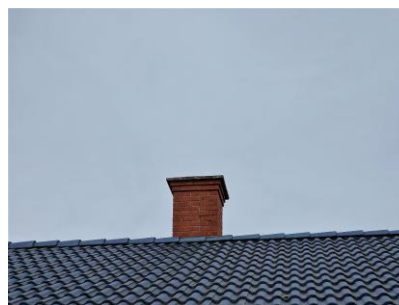
Skorstenen saknar väderskydd.

Väderskydd kan monteras för att skydda mot nederbörd som annars kan orsaka fuktskador och frostsprängning i skorstenen/murstocken.

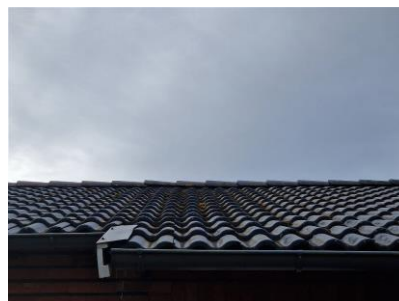
Mosspåväxt finns på takpannor.

Mossa som växer på taket kan leda till att taktäckningen har ett minskat motstånd mot vatteninträning. Detta i sin tur kan leda till fuktskador på träläkt och takkonstruktionen vilket kan resultera i mikrobiella skador (angrepp av mikroorganismer).

För att öka livslängden på taket rekommenderas att mossan tas bort från takpannorna.

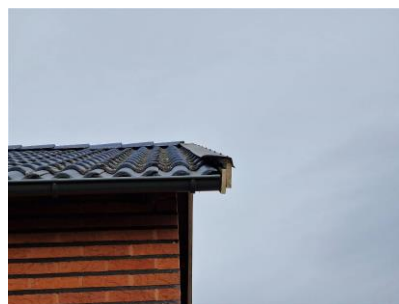
Vindskiveplåtar täcker bristfälligt över takpannor.

Detta kan leda till fuktskador i bakomliggande konstruktioner.

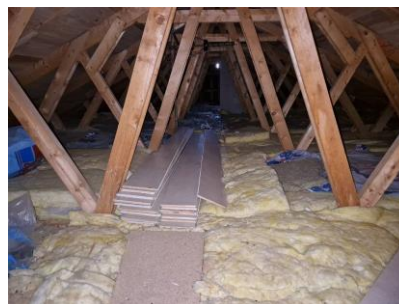
Delar av vindsutrymmet saknar landgångar.

Utrymmet mellan ytter- och innertak har inte kunnat besiktigas i sin helhet då det saknas landgångar över isolering i delar av utrymmet.

Det rekommenderas att fler landgångar monteras och att en kompletterande besiktning utförs av utrymmet.

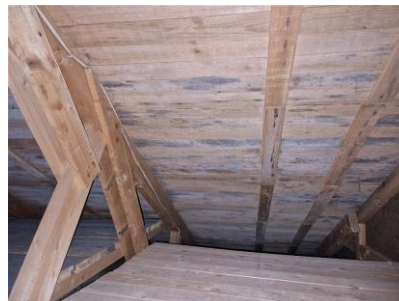
Vid kontroll av vinden har fuktvärden under kritisk fuktnivå för mikrobiell tillväxt uppmätts, dock finns mikrobiell påväxt på underlagstak. Notera att vinden är tilläggsisolerad vilket påverkar vindens klimat vintertid.

Det finns risk för mikrobiell tillväxt om den relativa fuktigheten (RF) i den omgivande luften är över 75 %. I furuvirke motsvarar det en fuktkvot (FK) på 17 %.

Fuktkvoten i underlagstak/takbjälkar uppmättes till 12 %.

Den upptäckta mikrobiella påväxten på underlagstaket är ett tecken på att vinden har tillförts eller tillförs fukt inifrån bostaden. Observera att besiktning av bostadens ventilationssystem inte har ingått i uppdraget.

För att komma till rätta med detta kan fukttillförseln inifrån bostaden behöva minskas. Det kan göras genom att ventilationen i bostaden förbättras samt att eventuella otätheter i vindsbjälklaget (tak-/väggvinklar, taklucka med mera) tätas. Läs Anticimex faktablad om ouppvärmda vindsutrymmen för tips och råd.

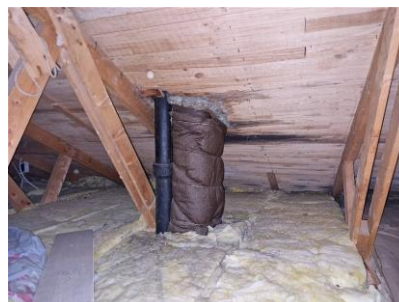
Underlagstaket har lokala fuktfläckar.

Noterade fuktfläckar bedöms ha tillkommit innan takomläggningen.

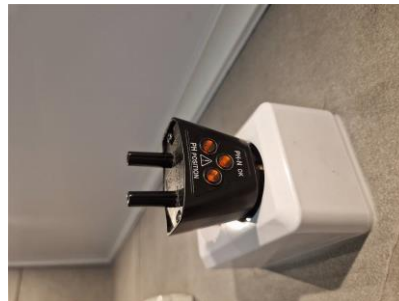
Vid stickprovskontroll av jordade eluttag noterades felkoppling.

Kontakta en elektriker för kontroll och åtgärd.

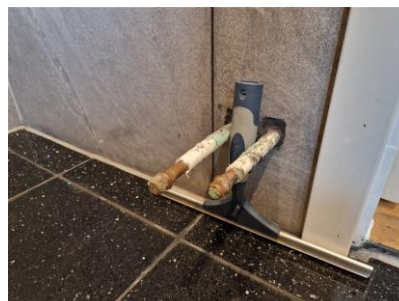
Rörgenomföring finns i vägg.

Rörgenomföringar i väggen medför en ökad risk för att vatten kan tränga in i omkringliggande konstruktioner och orsaka fuktskador.

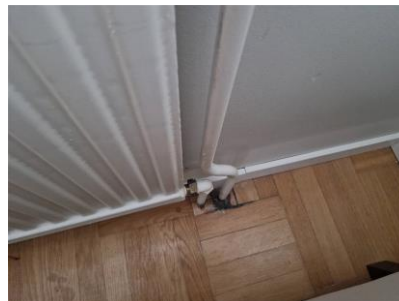
Missfärgning noterades på golvet vid radiatorrör.

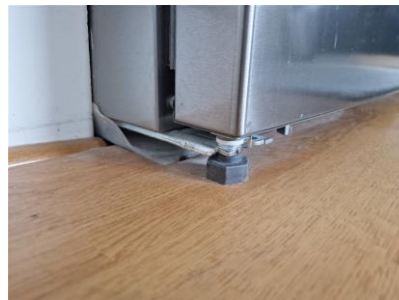
Fuktskydd saknas i diskbänkskåp och befintligt fuktskydd under kyl och frys är felmonterat (avslutas under golvnivå).

Utän fuktskydd i diskbänkskåp samt att fuktskydden under kyl och frys ligger under golvnivå innebär detta svårigheter att upptäcka smygläckage. Vatten kan då tränga in i omkringliggande konstruktioner och orsaka fuktskador.

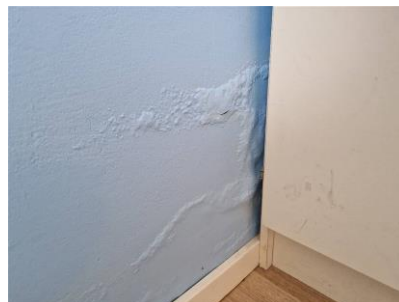
Utvändigt fuktskydd är äldre och lokala färgsläpp/blåsor förekommer.

- Trolig orsak till blåsorna kan vara att man målat med en för tät färg.

Eftersom källarens utvändiga fuktskydd (dagvattenssystem, dräneringssystem samt källarytterväggarnas utvändiga fuktskydd) är äldre, så kan systemet ha nedsatt funktion. Detta ökar risken för invändiga fuktskador i källaren.

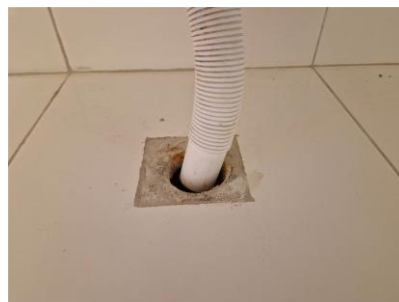
Avloppsstos saknas.

Då avloppsstos från handfat saknas innebär detta en risk att avloppslukt kan spridas till boendemiljön.

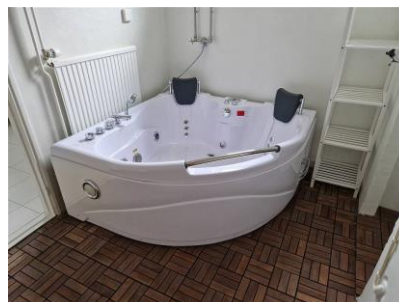
Golvbrunn under badkar är inte besiktningsbar.

En kompletterande besiktning rekommenderas när golvbrunnen är tillgänglig och rengjord.
