# Besiktningsprotokoll

Anticimex Försäkringsbesiktning i samarbete med Fastighetsbyrån

| Fastighetsadress:<br>Isättraviksvägen 46 | |

| Besiktningsdatum:<br>2023-12-20 | Protokollnummer:<br>67995681 |

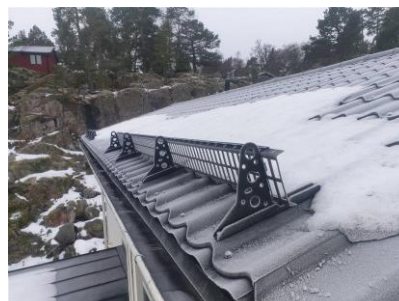
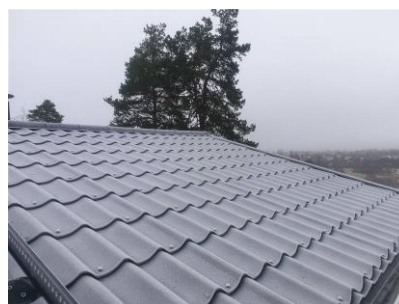
Yttertaket på hus var snötäckt/isigt vid besiktningen.

Vi rekommenderar en kompletterande besiktning när taket är fritt från snö och is.

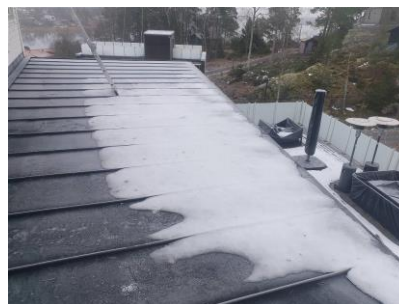
Delar av taket är snötäckt vid besiktningstillfället.

Det som noterats är att fönsterparti är placerat lågt mot taket vilket ökar fuktbelastningen.

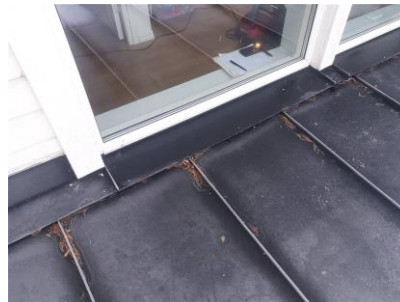
Fuktkvot 11% i träfärgad råspont.

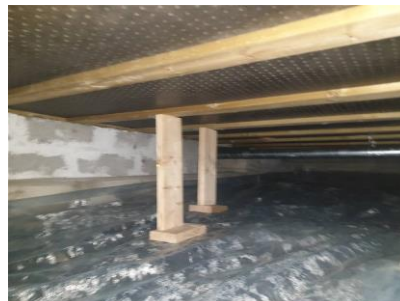
Krypgrund med installerad avfuktare från corroventa. Filterbyte ska utföras årligen.

Stöd av trä för ovanliggande eldstad är placerad på marken. Det rekommenderas att byta ut dessa till ställbara betongplintar. Detta för att motverka att träkonstruktion mot marken blir påverkade av markfukt.

Fuktkvot 9% i tryckimpregnerad ytterväggsyll.

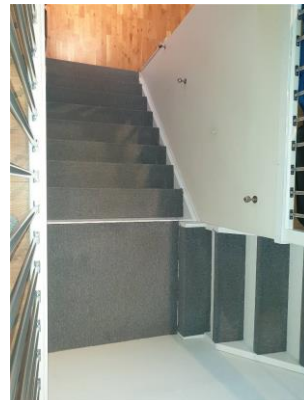
Trappan är inte uppbyggnad enligt gällande norm.

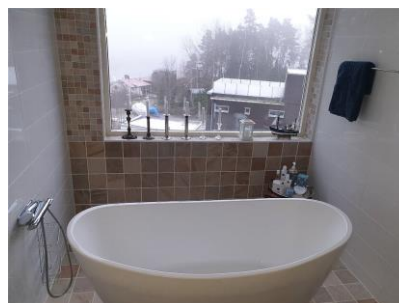
Brister och avvikelser noteras i utrymmet

- Felaktigt fall på delar av golvet
- Felaktig vinkel genom väggen på avloppsstos under handfat.
- Mjukfog saknas mot tröskel.
- Blandaren vid badkaret är avsedd för dusch.
- Silikon i golvväggvinklar.

Vid fuktindikering som utfördes i utrymmet noterades inga avvikelser.

Eftersom funktionen, som innebär att ytskiktet/tätskiktet ska vara vattentätt, kan vara nedsatt finns en ökad risk att vatten tränger igenom ytskiktet/tätskiktet med vattenskador i omkringliggande konstruktioner som följd.
