Besiktningssprotokoll

Anticimex Försäkringsbesiktning i samarbete med Fastighetsbyrån

Fastighetsbeteckning: Lassåna 3:118	
Fastighetsadress: Rättarstigen 18	
Postnummer: 695 32	Ort: Laxå

Försäkringsbesiktning

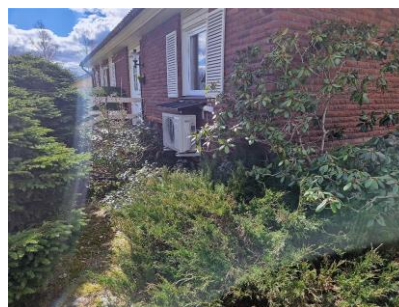
Växter finns i anslutning till byggnaden.

När det finns rabatter och växter nära byggnaden finns risk att fukt stannar kvar i väggarna. Detta kan i sin tur orsaka invändiga fuktskador. Växternas rötter kan också skada grundmuren och sätta dräneringsledningen ur funktion.

Området närmast huset rekommenderas att vara fritt från växtlighet.

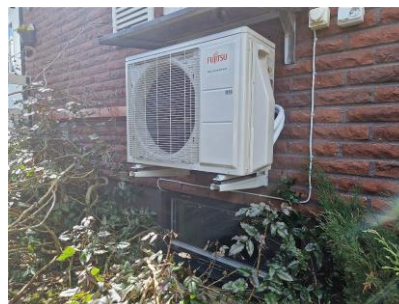
Kondensvatten från luftvärmepumpens utedel leds inte bort från husgrunden.

Detta medför ökad risk för att vatten kan tränga in i anslutande konstruktioner, vilket i sin tur kan leda till fuktrelaterade skador. Observera att besiktning av byggnadens värmesystem eller värmepumpen inte har ingått i uppdraget.

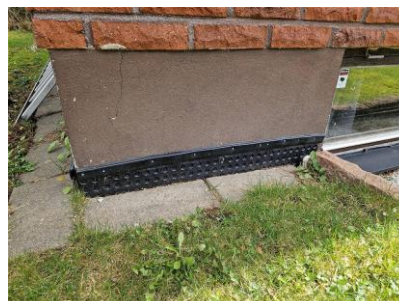
Utvändigt fuktskydd ligger oskyddat ovan mark.

Risk finns att det utvändiga fuktskyddet skadas och funktionen försämras.

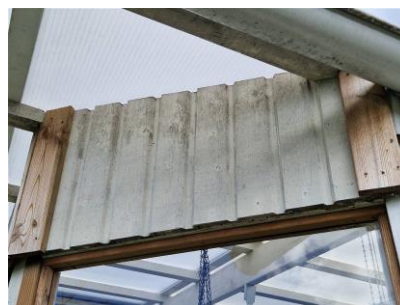
Uterum är i behov av målning/underhåll.

Träkonstruktioner där målningsbehov finns riskerar att få fukt- och rötskador på grund av sämre vattenavvisande förmåga.

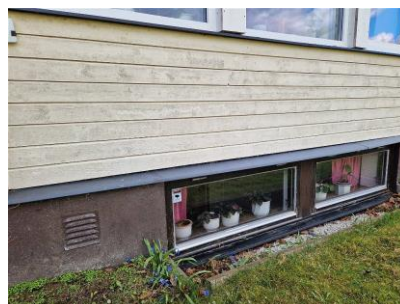
Fasadpanelen är i behov av målning/underhåll.

Fasadbeklädnad och träkonstruktioner där målningsbehov finns riskerar att få fukt- och rötskador på grund av sämre vattenavvisande förmåga.

För att öka livslängden på fasadbeklädnaden rekommenderas målning och underhåll.

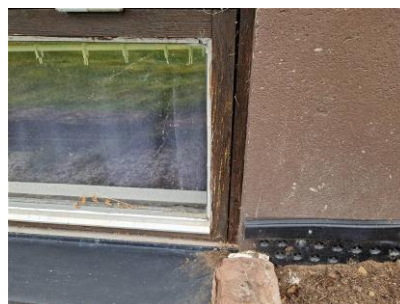
Källarfönster är i behov av målning/underhåll.

Fönsterbågar och fönsterkarmar där målningsbehov finns riskerar att få fukt- och rötskador på grund av sämre vattenavvisande förmåga.

För att öka livslängden på fönster rekommenderas målning och underhåll.

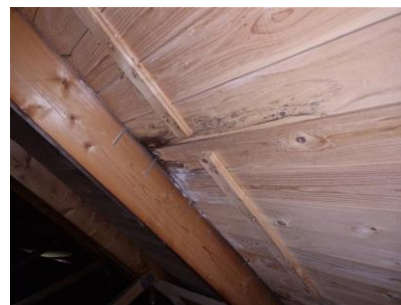
Underlagstaket har lokala fuktfläckar.

Vid kontroll av vinden uppmättes fuktvärden under kritisk fuktnivå för mikrobiell tillväxt och en normal lukt upplevdes.

Fuktkvoten i underlagstak/takbjälkar uppmättes till 12 %.

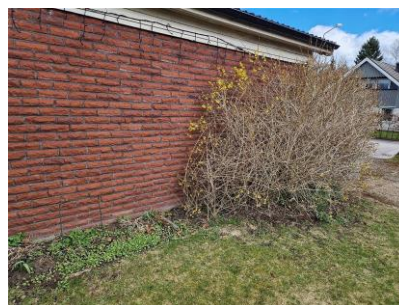
Växter finns i anslutning till garaget.

När det finns rabatter och växter nära byggnaden finns risk att fukt stannar kvar i väggarna. Detta kan i sin tur orsaka invändiga fuktskador. Växternas rötter kan också skada grundmuren och sätta dräneringsledningen ur funktion.

Området närmast garaget rekommenderas att vara fritt från växtlighet.

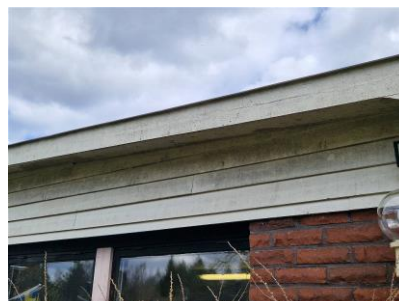
Fasadpanelen är i behov av målning/underhåll.

Fasadbeklädnad och träkonstruktioner där målningsbehov finns riskerar att få fukt- och rötskador på grund av sämre vattenavvisande förmåga.

För att öka livslängden på fasadbeklädnaden rekommenderas målning och underhåll.

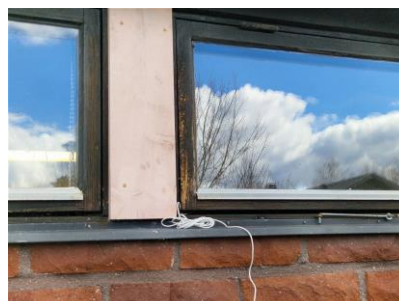
Fönster är i behov av målning/underhåll.

Fönsterbågar och fönsterkarmar där målningsbehov finns riskerar att få fukt- och rötskador på grund av sämre vattenavvisande förmåga.

För att öka livslängden på fönster rekommenderas målning och underhåll.

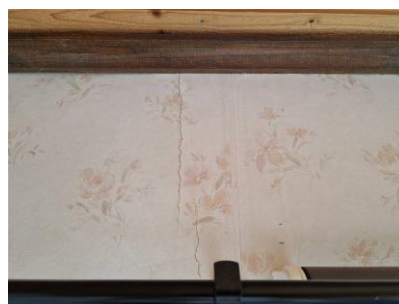
Golvknarr och tapetsprickor förekommer.

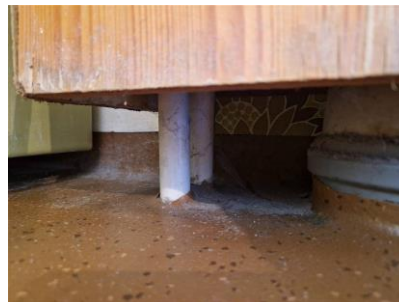
Rör genomföring finns i golv.

Rör genomföringar i golvet medför en ökad risk för att vatten tränger ner i omkringliggande konstruktioner och orsakar fuktskador.

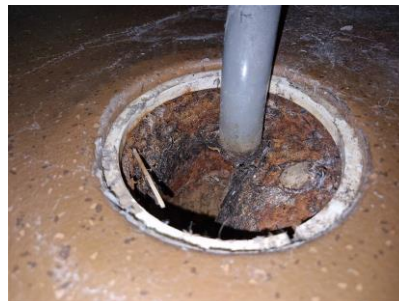
Gammal rostig gjutjärnsbrunn ökar risken för läckage med fuktskador som följd.

Byt golvbrunn vid framtida renovering.

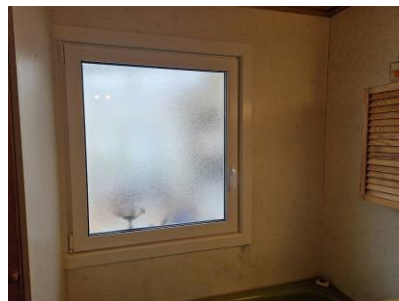
Fönster är olämpligt placerat.

Fönstrets placering i våtutrymmet utgör en risk för fuktskador i fönster- och väggkonstruktionen.

För att minska risken för fuktskador på fönster och väggkonstruktion rekommenderas att man skyddar fönstret mot vattenbegjutning.

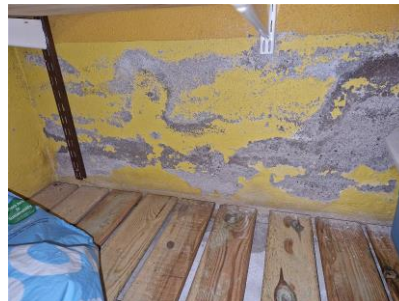
Utvändigt fuktskydd är äldre.

- Lokala puts- och färgsläpp förekommer.

Eftersom källarens utvändiga fuktskydd (dagvattensystem, dräneringssystem samt källarytterväggarnas utvändiga fuktskydd) är äldre, så kan systemet ha nedsatt funktion. Detta ökar risken för invändiga fuktskador i källaren.

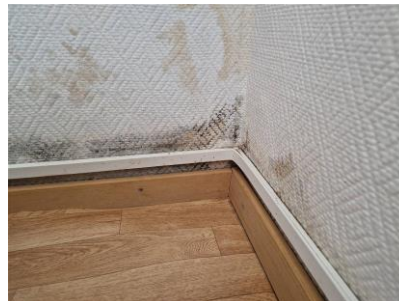
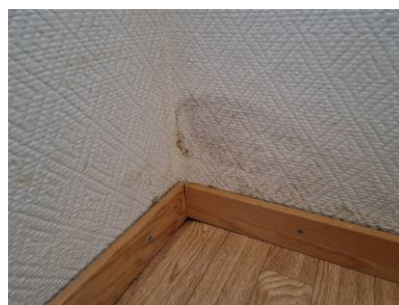
- Mikrobiell påväxt noterades på väggar i gästrum i källaren. En fördjupad undersökning rekommenderas för att bedöma orsak och omfattning.

Källarväggar har täta ytskikt direkt på grundmur och mikrobiell påväxt förekommer.

En fördjupad undersökning rekommenderas för att bedöma orsak och omfattning.
