Östra Sälen 8:69

Orrpersvägen 2

Uppdragsnummer	WA4326
Besiktningsdatum	2024-04-18
Besiktningföretag	OBM Besiktning i Dalarna AB
Besiktningförrättare	Tomas Myrbråten
Närvarande	Säljaren.
Giltig till och med	2025-04-18

Byggnadsbeskrivning 1,½ Planshus.	Byggnadsår 2005
Till eller ombyggnad Nej.	Övrigt Möblerat.

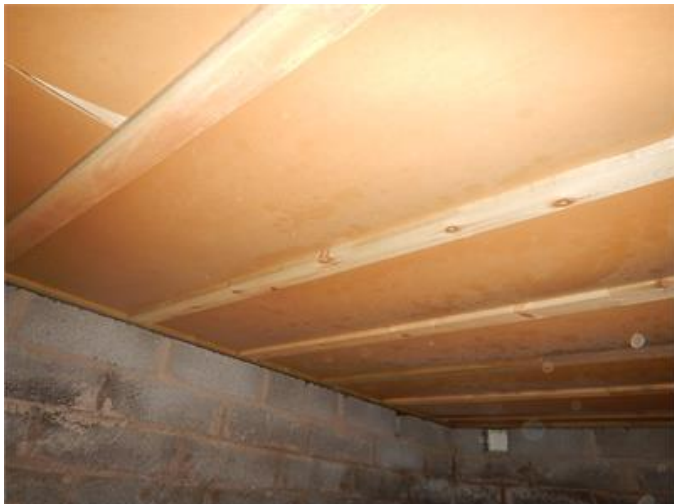
Takavvattning		X			-Saknas på farstukvist. -Någon hängränna bör justeras/repareras.
Fasad	X				
Fönster		X			Fönsterbleck saknas på fönster vid balkong.
Sockel	X				
Mark		X			Kondensvatten från luftvärmepump leds ej bort från huskroppen.
Balkong	X				
Krypgrund		X			-Krypgrunden har avfuktare och ses därför inte som en riskkonstruktion men det är dock viktigt att regelbundet tillse att avfuktaren fungerar tillfredsställande. -Mikrobiell påväxt förekommer på blindbotten, från innan avfuktaren installerades.

Mikrobiell påväxt på blindbotten krypgrund.

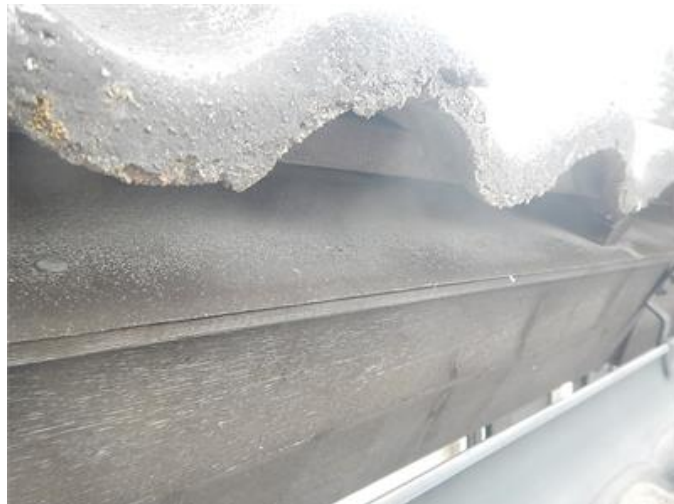
<b>Besiktningresultat</b>					
Bedömnings skala: 1 = Utan anmärkning, 2 = Påpekande, 3 = Bör åtgärdas, 4 = Ej besiktningbart					
<b>Byggnadsdel</b>	<b>1</b>	<b>2</b>	<b>3</b>	<b>4</b>	<b>Anmärkning</b>
<b>Parallelltak</b>				X	Ej besiktningbar konstruktion.
<b>Överplan</b>					
Allrum	X				
Klädkammare	X				
Dusch/wc		X			Hel golvet lutar ej mot golvbrunnen med tendens till nollfall i delar.
Kontor	X				
<b>Entreplan</b>					
Hall	X				
Allrum	X				
Kök		X			Fuktskydd finns ej under diskbänkens vatteninstallationer.
Kontor	X				
Tvättstuga		X			Klack för inkommande vattenledning samt golvvärmefördelare är ej fuktsäker på dess ovkant.
Sovrum 1	X				
Våtutrymme		X			-Otätheter noteras i ytskiktsskarvar, tätas. -Hela golvet lutar ej mot golvbrunnen, med tendens till nollfall i delar mot dörr/wc.
<b>Utvändigt</b>					
Tak		X			-Vindskivor har delvis släppt i infästning. -Inga takfotsplåtar finns monterade.
					Taket besiktigades från stege i takfot då takstege ej finns.

Takfotsplåtar ej monterade.
