Besiktningssprotokoll

Anticimex Försäkringsbesiktning i samarbete med Fastighetsbyrån

Fastighetsbeteckning: Trasten 21	
Fastighetsadress: Lilla Vatulandsgatan 52	
Postnummer: 45231	Ort: Strömstad

Besiktningdatum: 2024-04-19	Protokollnummer: 68164731
Temperatur: 2 °C	Väderlek: Klart
Tekniker: Mikael Lindgren	
E-post: mikael.lindgren@anticimex.se	
Kontor: Uddevalla	
Närvarande:

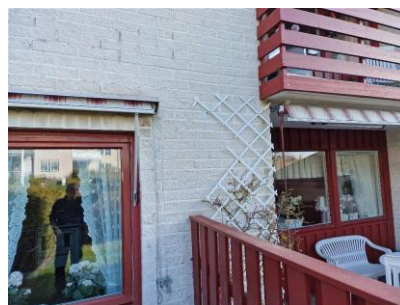
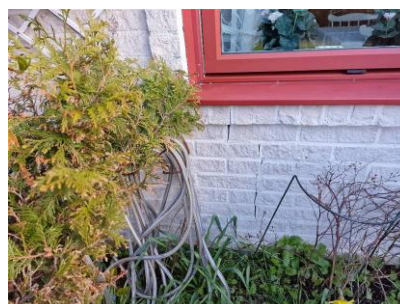
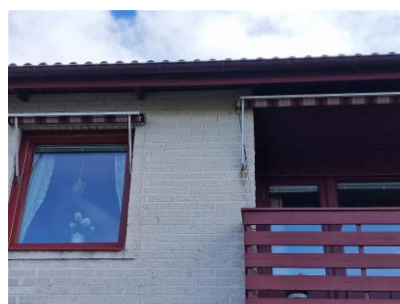
Utvändigt / Fasad

Sprickor finns i tegelfasaden på baksidan.

Detta kan leda till fukt- och frysskador i konstruktionen.

För åtgärd kontakta murare.

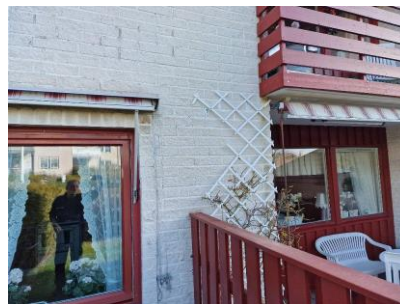
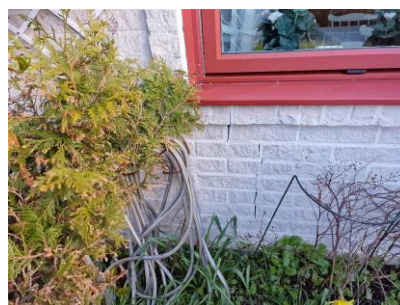
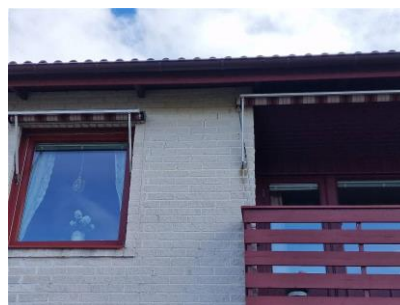
Sprickor finns i tegelfasaden på baksidan.

Detta kan leda till fukt- och frysskador i konstruktionen.

För åtgärd kontakta murare.

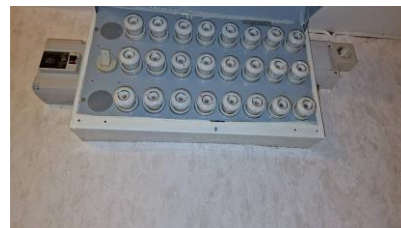
El-centralen har jordfelsbrytare.

Jordfelsbrytare finns installerad vid elcentralen.

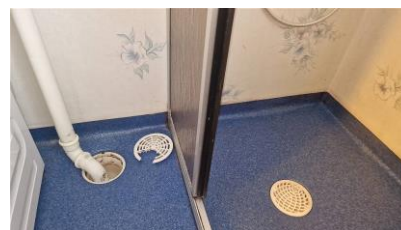
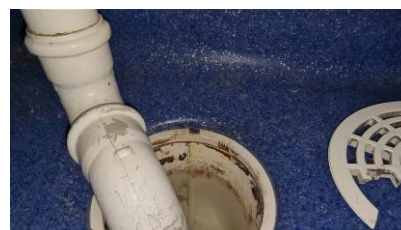
Entréplan / Dusch/tvättstuga

Våtutrymmet har äldre yt-/tätskikt.

- Golvbrunnen för tvättmaskin ligger för nära vägg enl. dagens bransch krav och bör flyttas vid tilltänk renovering. Alla brunnar före -91 ska bytas ut.

Mattan har släppt från underlaget mellan golvbrunnen och väggen. Det ser ut att finnas en risk för att vatten kan kapillärt tränga in mellan klämring och golvmattan. Väggen närmast är av betong.

Eftersom funktionen, som innebär att ytskiktet/tätskiktet ska vara vattentätt, kan vara nedsatt finns en ökad risk att vatten tränger igenom ytskiktet/tätskiktet med vattenskador i omkringliggande konstruktioner som följd.

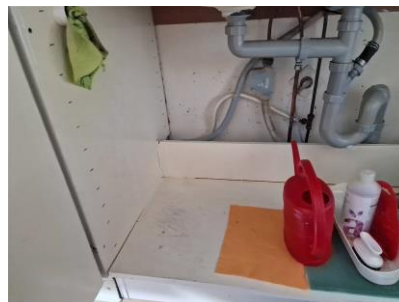
- ⚠ Fuktskydd saknas i diskbänkskåp.

Utan fuktskydd är det svårt att upptäcka läckage från rörledningar. Vatten kan då tränga in i omkringliggande konstruktioner och orsaka fuktskador.

För att upptäcka eventuella läckage, installera ett fuktskydd.

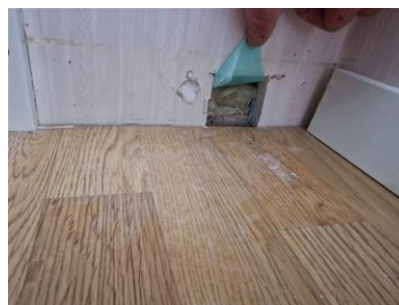
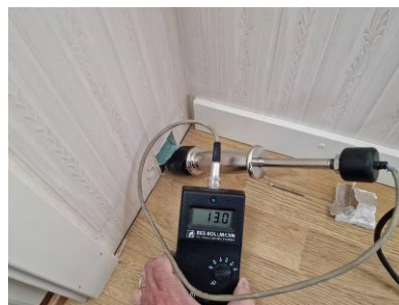
Entréplan / Allmänt

- ✓ Vid kontroll av väggsyllar uppmättes fuktvärden under kritisk nivå för mikrobiell tillväxt och normal lukt upplevdes.

Fuktkvoten uppmättes till 13 %.

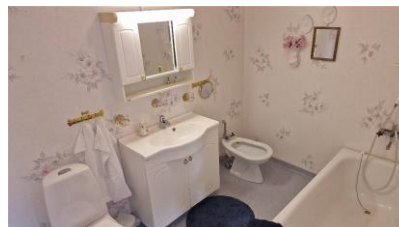
Övre plan / Badrum/Wc

Våtutrymmet har äldre yt-/tätskikt.

Eftersom funktionen, som innebär att ytskiktet/tätskiktet ska vara vattentätt, kan vara nedsatt finns en ökad risk att vatten tränger igenom ytskiktet/tätskiktet med vattensador i omkringliggande konstruktioner som följd.
