# Besiktningsprotokoll

Anticimex Överlåtelsebesiktning av småhus - nivå 1

| Fastighetsadress:<br>Sagovägen 1 | |

| Besiktningsdatum:<br>2024-04-18 | Protokollnummer:<br>68235962 |

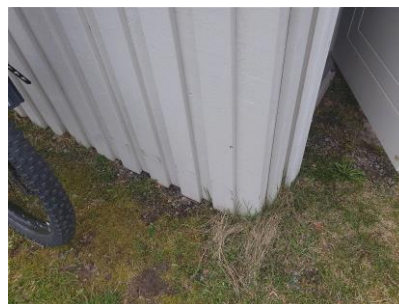
Noterar att fasadpanelen står mot marken (förrådet).

Träpanel som har kontakt med marken riskerar pga. sämre vattenavvisande förmåga att få fuktskador. Detta kan medföra fuktrelaterade skador i panelen och omkringliggande konstruktioner.

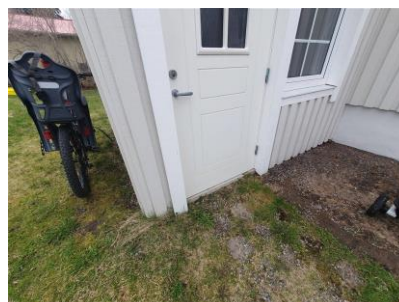
Tröskelbleck saknas under dörr (förrådet).

Avsaknad av tröskelbleck medför att det finns risk för att vatten kan rinna in och orsaka fuktskador på tröskel och/eller i kringliggande vägg och bjälklag.

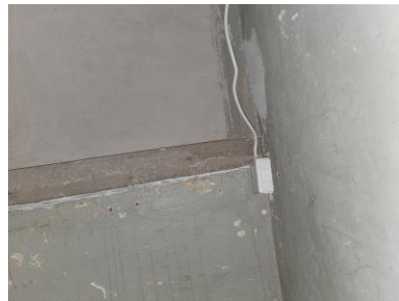
Noterar att en fördelningsdosa sitter lös.

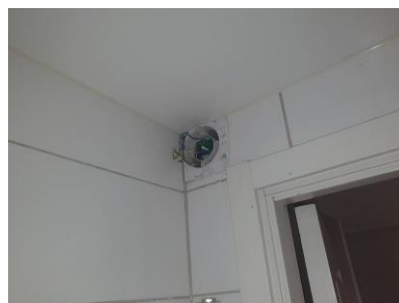
Paxfläkt är ur funktion.

Kontakta en elektriker för kontroll och åtgärd.
