Hjorten 4

Östergårdsgatan 10

Uppdragsnummer	B3869
Besiktningsdatum	2024-04-19
Besiktningföretag	OBM Besiktning Väst AB
Besiktningförrättare	Daniel Good
Närvarande	Fastighetsägare Fastighetsmäklare
Giltig till och med	2025-04-19

Byggnadsbeskrivning
1-planshus grundlagd på kryppgrund

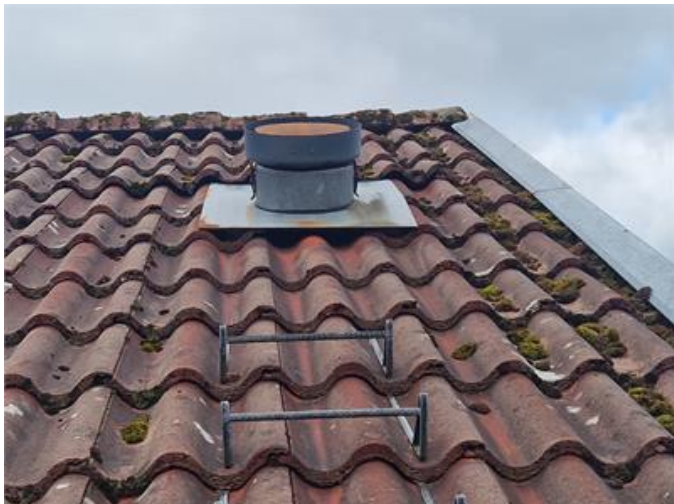
Tak: Då taktäckningen är av äldre standard och brister finns har det ett minskat motstånd mot vatteninträning. Då underlagstaket består av träfiberskivor utan yttre täckning av papp finns risk att regn/snö tränger in vid ogynnsam väderlek med läckage på vindsutrymmet som följd. Detta kan påverka byggnaden och dess inomhusklimat negativt.

Vy på tak

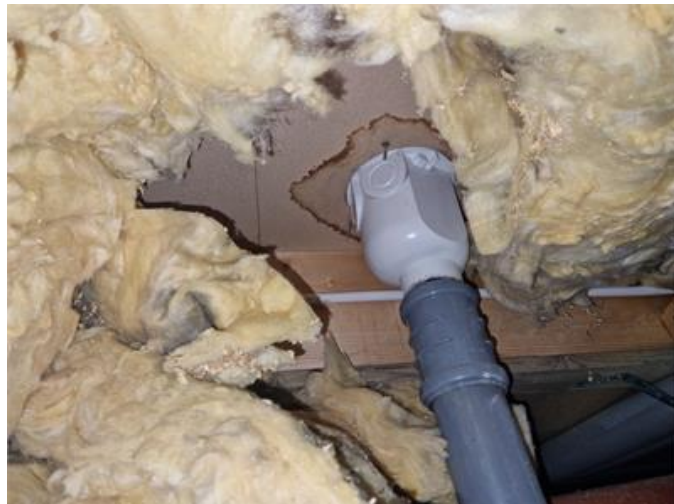
Krypgrund: Krypgrunder är generellt ansett som en riskkonstruktion för fuktskador. På grund av förhöjd fuktstatus, dels orsakad av fuktvandring från marken och dels orsakad av uteluft som släpps in i grunden (främst under den varma tiden av året), kan fuktskador/mikrobiell tillväxt med negativ inverkan på såväl byggnaden som inomhusmiljön uppstå i utrymmet och angränsande konstruktioner. Vidare är det känt att rötskyddsbehandlat virke riskerar att avge en avvikande kemisk lukt. Se vidare bilaga 1.

Vy under tvättstuga/pannrum

Mikrobiell lukt upplevdes i utrymmet. Mikrobiell påväxt noterades på vissa träfiberskivor. Trossbotten saknas delvis under tvättstuga/pannrum. Nederkant av grundmur är lokalt uppfuktad. Ångspärr/plastfolie täcker ej hela markytan. Röttskyddsbehandlat virke förekommer i konstruktionen. Kontroll av konstruktionen utfördes genom stickprovsmässig fuktmätning i syll, bärlinor. Fuktvärden över gränsvärde för mikrobiell tillväxt uppmättes. Fuktkvoter uppmättes till 17-19%. Risk för mikrobiell tillväxt föreligger vid en fuktkvot på 17%.

Det rekommenderas att denna besiktning kompletteras med en fördjupad undersökning för att utreda orsaken till samt omfattningen av de fuktrelaterade skadorna/bristerna
