Besiktningssprotokoll

Anticimex Försäkringsbesiktning i samarbete med Fastighetsbyrån

Fastighetsbeteckning: Visbyflintan 2	
Fastighetsadress: Bredgatan 11	
Postnummer: 621 57	Ort: Visby

Besiktningdatum: 2024-04-18	Protokollnummer: 68206623
Temperatur: 2 °C	Väderlek: Molnigt
Tekniker: Karl Gottberg	
E-post: karl.gottberg@anticimex.se	
Kontor: Kalmar	
Närvarande: Fastighetsägare

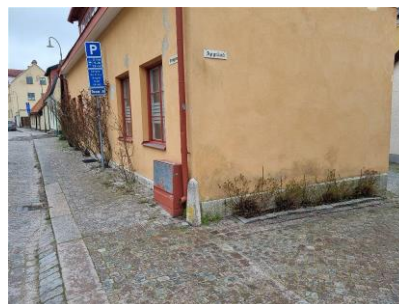
När det finns rabatter och växter nära grundmuren finns risk att fukt stannar kvar i väggarna. Detta kan i sin tur orsaka invändiga fuktskador. Växternas rötter kan också skada grundmuren och sätta dräneringen ur funktion.

Området närmast huset rekommenderas att vara fritt från växtlighet.

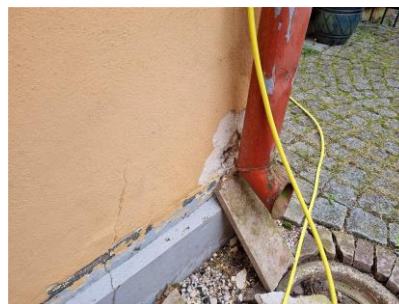
En putsad fasad på trästomme kräver ett årligt löpande underhåll. Trä är ett levande material och husets stomme rör på sig under året när temperatur och luftfuktigheten varierar. Trafikerad gata intill huset skapar även vibrationer som bidrar till sprickbildning.

- Sprickor, putsläpp och otätheter finns i fasaden.

Detta kan leda till fukt- och frysskador i konstruktionen.

Åtgärda bristerna för att undvika allvarigare följdskador.

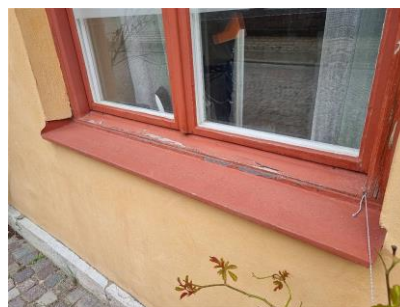
Fönsterbågar och fönsterkarmar där målningsbehov finns riskerar att få fukt- och rötskador på grund av sämre vattenavvisande förmåga.

För att öka livslängden på fönster rekommenderas målning och underhåll.

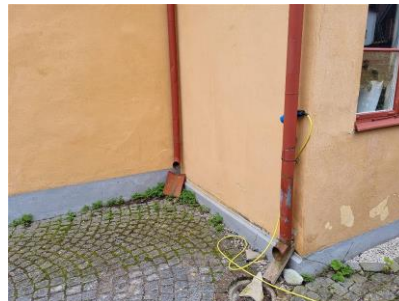
- Fals på stuprör vänd mot fasad.

Falsen på stuprören kan med fördel vändas ut från fasaden för att lättare se om röret blivit skadat efter vinterns påfrestningar samt för att undvika skador på putsad fasad vid ett eventuellt läckage.

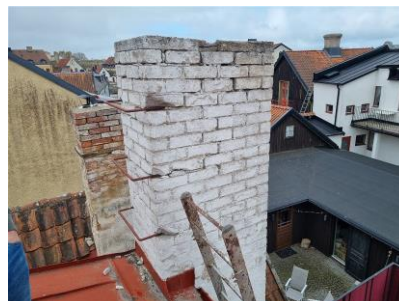
Skorstenar saknar väderskydd.

- Vittringsskador finns på skorsten för ventilation (vit) och på skorsten till eldstäder.

Väderskydd kan monteras för att skydda mot nederbörd som annars kan orsaka fuktskador och frostsprängning i skorstenen/murstocken.

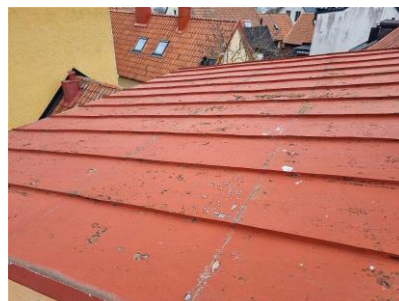
Plåttaket är äldre och har rostangrepp.

Brister i taktäckningen kan leda till att regn- eller smältvatten tränger ner i underliggande takkonstruktion och orsakar fuktskador.

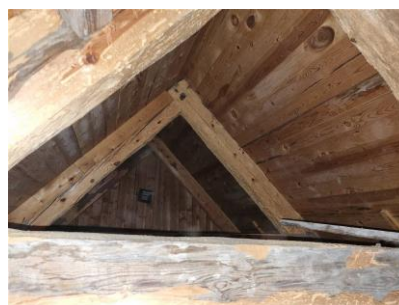
Vid kontroll av vinden har fuktvärden under kritisk fuktnivå för mikrobiell tillväxt uppmätts, dock finns mindre inslag av mikrobiell påväxt på underlagstak. Ingen avvikande lukt finns i utrymmet.

Fuktkvoten i underlagstak/takbjälkar uppmättes till 11 %. Det finns risk för mikrobiell tillväxt om den relativa fuktigheten i den omgivande luften är över 75 %. I furuvirke motsvarar det en fuktkvot på 17 %.

Den upptäckta mikrobiella påväxten på underlagstaket är ett tecken på att vinden har tillförts eller tillförs fukt inifrån bostaden.

För att komma tillrätta med detta kan fuktillförseln inifrån bostaden behöva minskas. Det kan göras genom att ventilationen i bostaden förbättras samt att eventuella otätheter i vindsbjälklaget tätas.

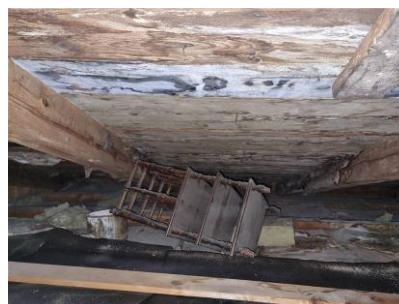
Underlagstaket har fuktfläckar med inslag av mikrobiell påväxt. Ingen avvikande lukt finns i utrymmet.

Den upptäckta mikrobiella påväxten på underlagstaket kan vara ett tecken på att vinden tillförs fukt inifrån bostaden (genom konvektion) och/eller läckage utifrån.

Det gick vid besiktningstillfället inte att avgöra hur stor andel av fuktfläckarna som var äldre och vilka som kan tänkas vara pågående.

Fuktkvoten uppmättes upp till 20 %. Observera att fuktkvoten påverkas av det varma plåttaket när solen ligger på.

Det rekommenderas att kontrollera det äldre yttertaket av plåt.

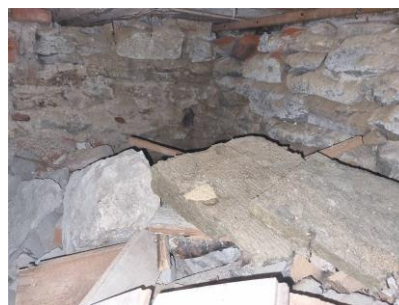
Vid kontroll av konstruktionen i torpargrund uppmättes fuktvärden under kritisk fuktnivå för mikrobiell tillväxt och normal lukt upplevdes.

En torpargrund är en s k riskkonstruktion då det är en potentiellt fuktig miljö. Golvbjälklaget ovan torpargrunden riskerar att drabbas av fuktskador på grund av naturlig fuktpåverkan. Detta kan i sin tur leda till mikrobiella skador (angrepp av mikroorganismer) som kan leda till att mikrobiell lukt sprids till boendemiljön.

Fuktkvoten uppmättes till 8 %. Det finns risk för mikrobiell tillväxt om den relativa fuktigheten i den omgivande luften är över 75 %. I furuvirke motsvarar det en fuktkvot på 17 %.

I övrigt rekommenderas att ta bort bråte av organiskt material (trä) från torpargrunden.

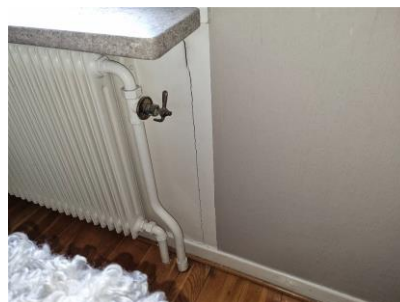
Spricka/or finns i väggar.

Byggmaterialen i huset rör sig över årtiderna, på grund av att temperaturen och fuktigheten varierar. Sommartid är luften varm och innehåller mycket fukt vilket gör att materialen sväller, medan de krymper lite vintertid eftersom luften är kallare och torrare då. När denna årcykel upprepats några gånger uppstår nästan oundvikligen sprickor. Dessa sprickor är generellt ganska raka och sitter oftast i hörn, vinklar och skarvar.

Bedöms endast vara av estetisk karaktär.

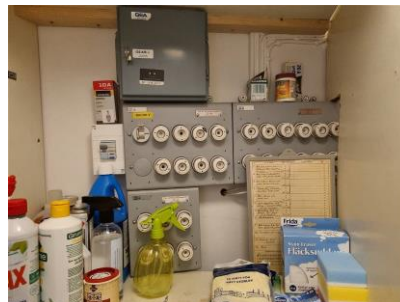
Jordfelsbrytare finns installerad men betjänar endast delar av installationen.

Det finns inget krav att hus byggda före år 2000 ska ha jordfelsbrytare. Jordfelsbrytaren minskar dock risken för personskador och brand orsakade av elanläggningen.

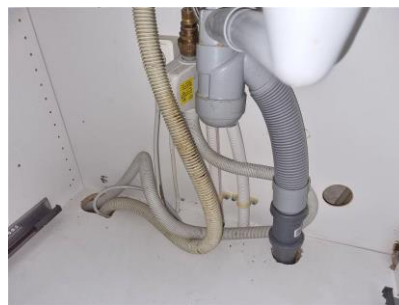
- ⚠ - Fuktskydd saknas i diskbänkskåp.

Utän fuktskydd är det svårt att upptäcka läckage från rörledningar. Vatten kan då tränga in i omkringliggande konstruktioner och orsaka fuktskador.

För att upptäcka eventuella läckage, installera ett fuktskydd.

Med ett fuktskydd menas en plastmatta med uppvikta kanter och med tätade eventuella rör genomföringar genom mattan.

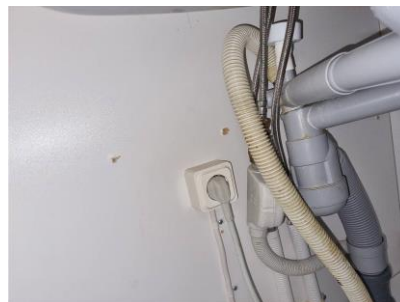
När upphångningsbygel saknas riskerar slangen att skadas eller ryckas loss vilket kan leda till läckage.

Förankra avloppsslang med en upphångningsbygel (eller motsvarande).

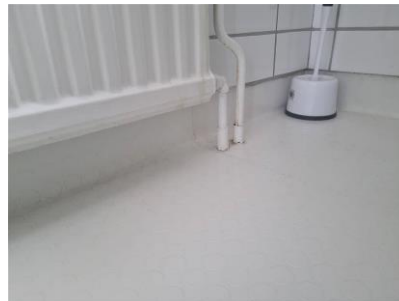
Rör genomföring finns i golv.

Rör genomföringar i golvet medför en ökad risk för att vatten tränger ner i omkringliggande konstruktioner och orsakar fuktskador.

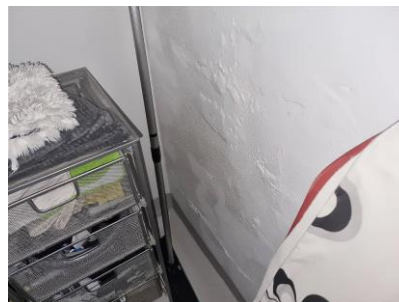
Puts- och färg som släppt från underlaget invändigt på källarytterväggarna är ett tecken på att källarens utvändiga fuktskydd inte längre fungerar tillfredsställande och/eller ett alltför stort fuktpåslag utifrån.

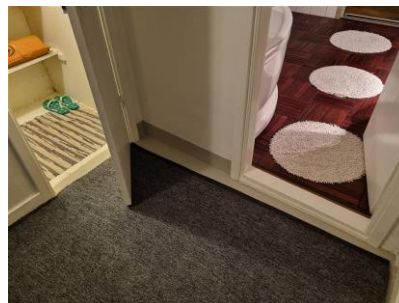
Trädetaljer i kontakt med betonggolvet och källarvägg.

Trädetaljer (trösklar, innervägg mm) kan via kapillärkraft bli fuktiga vilket kan leda till fuktskador och dålig lukt. Vid misstanke om detta bör dessa delar bytas ut.

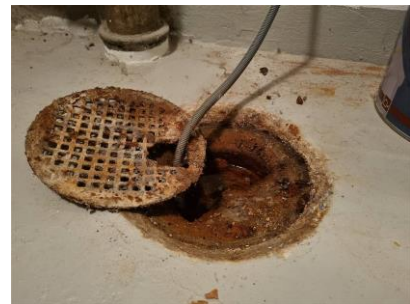
Gjutjärnsbrunnen är rostangripen.

Golvbrunn i utrymmet är i dåligt skick.

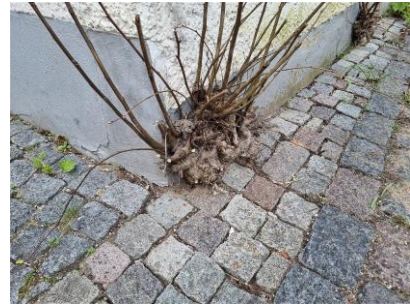
När det finns rabatter och växter nära grundmuren finns risk att fukt stannar kvar i väggarna. Detta kan i sin tur orsaka invändiga fuktskador. Växternas rötter kan också skada grundmuren och sätta dräneringen ur funktion.

Området närmast huset rekommenderas att vara fritt från växtlighet.

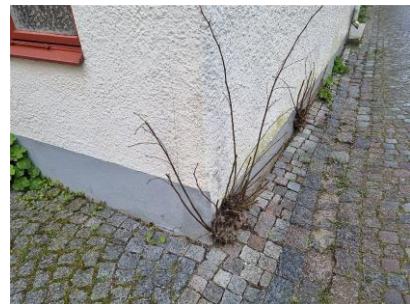
Sprickor finns i fasaden.

Trä är ett levande material och husets stomme rör på sig under året när temperatur och luftfuktigheten varierar. Trafikerad gata intill huset skapar även vibrationer som bidrar till sprickbildning.

Det rekommenderas att täta sprickorna med lämpligt material för att undvika fukt- och frysskador i konstruktionen vid ogynnsam väderlek.

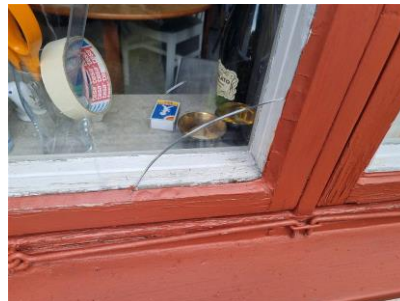
Glasspricka finns i ett av fönstren.

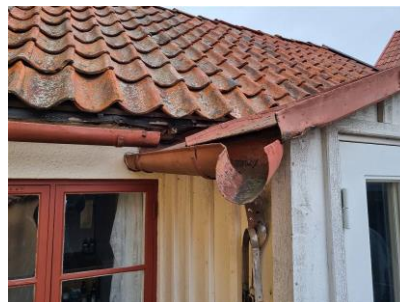
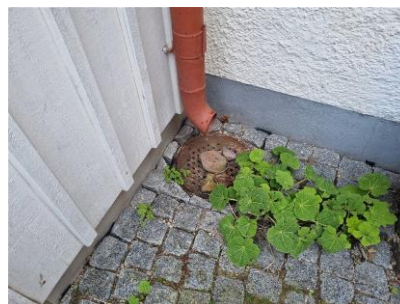
Eftersom stuprör saknas utsätts fasaden och grunden för ökad fuktbelastning, vilket i sin tur kan leda till fuktskador i bakomliggande konstruktioner.

Markbrunn finns på andra sidan av farstun.

Montera stuprör och säkerställ en god avrinning till markbrunnen.

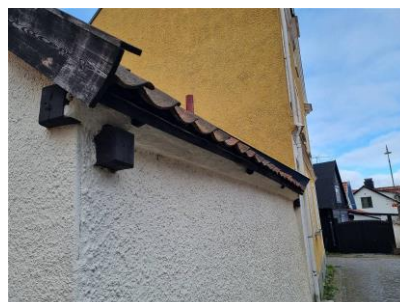
- Hängränna saknas.

När hängrännor saknas utsätts putsad fasad och torpargrund/mullbänk för ökad fuktbelastning, vilket i sin tur kan leda till fuktskador i bakomliggande konstruktioner.

Undersök möjligheterna att montera en tidstypisk hängränna med stuprör ned till kommunens markränna i gatan.

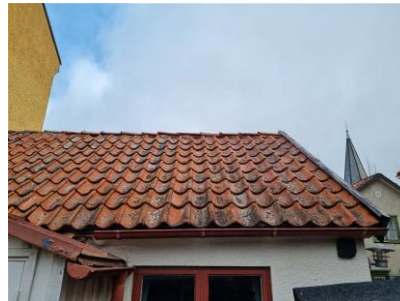
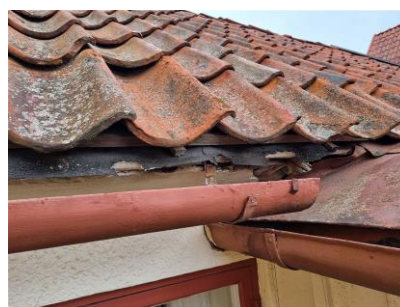
Detta betyder nödvändigtvis inte att taket inte fungerar men man ska känna till att takets funktioner med tiden kan ha försämrats vilket kan leda till läckage med fuktrelaterade skador som följd.

- Enstaka skadade tegelpannor finns.
- Takpappen uppvisar tecken på åldersrelaterade skador.
- Skador finns på takutsprång/gesims.

Det rekommenderas att se över takkonstruktionen för att förlänga dess livslängd.

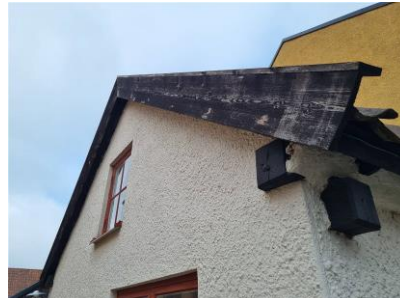
Vindskivor och vattbrädor är i begynnande behov av underhåll.

Träkonstruktioner där målningsbehov finns riskerar pga sämre vattenavvisande förmåga att få fuktskador. Detta kan leda till rötskador.

Genomför målning och underhåll av skivorna/brädorna.

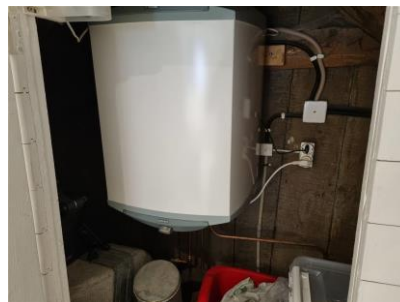
Varmvattenberedaren är placerad på vind utan fuktskyddat golv med uppvik mot väggar. Eventuellt läckage kan leda till omfattande fuktskador.

Kontakta fackman för att se över möjligheten att flytta varmvattenberedaren till utrymme med fuktskyddat golv (och golvbrunn).

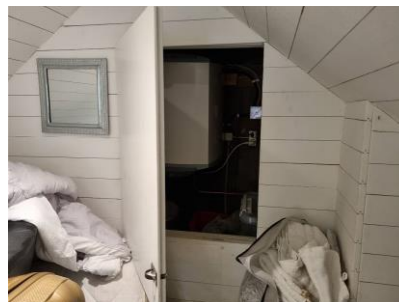
Risk att varm och fuktig luft tränger in på kinden och kondenserar mot det kalla underlagstaket (den kalla årstiden). Detta ökar risken för mikrobiell tillväxt samt andra fuktrelaterade skador. Vidare leder den otäta vindsluckan/dörren till ökade driftkostnader.

Idag bidrar dock spillvärme från varmvattenberedaren att risken minskas.

Täta runt om vindsluckan/dörren.

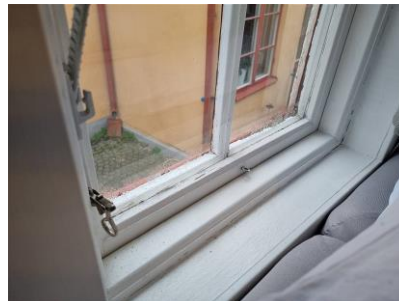
Kondensspår på fönstrens insida tyder på att bostadens allmänventilation är bristfällig.

Det rekommenderas att komplettera med reglerbara friskluftsintag i sov- och vistelserum (i t ex fönsterkarmar). Befintligt fläktförstärkt självdrag (frånluft) i dusch/toalett rekommenderas (om det är möjligt) att ställas in på konstantdrift (på lägre varvtal men som med fuktindikator varvar upp vid användning av dusch). Viktigt är då att dörr till dusch/toalett anpassas så att den kan släppa igenom luftrörelser även vid stängt läge.

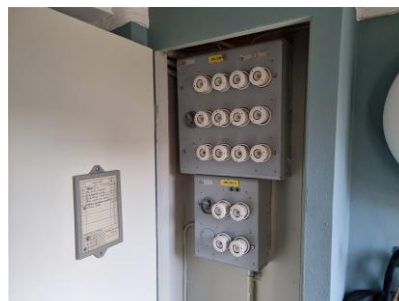
- Jordfelsbrytare finns ej.

Det finns inget krav att hus byggda före år 2000 ska ha jordfelsbrytare. Jordfelsbrytaren minskar dock risken för personskador och brand orsakade av elanläggningen.

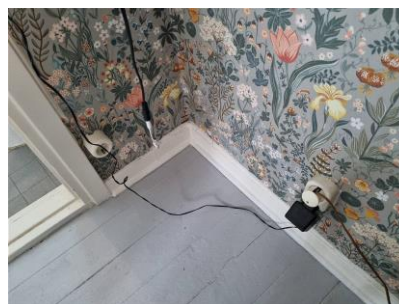
Jordade och ojordade eluttag finns i samma rum.

När man blandar jordade och ojordade eluttag i samma rum finns det en ökad risk för personskador.

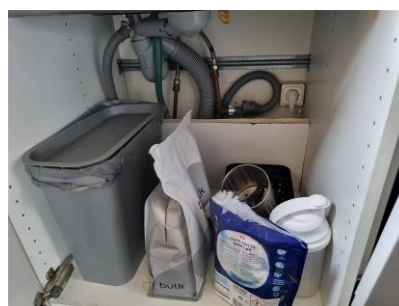
- ⚠ - Fuktskydd saknas i diskbänksskåp och under kyl/frys.

Utan fuktskydd är det svårt att upptäcka läckage från rörledningar. Vatten kan då tränga in i omkringliggande konstruktioner och orsaka fuktskador.

För att upptäcka eventuella läckage, installera fuktskydd.

Med ett fuktskydd menas en plastmatta med uppvikta kanter och med tätade eventuella rörgenomföringar genom mattan.

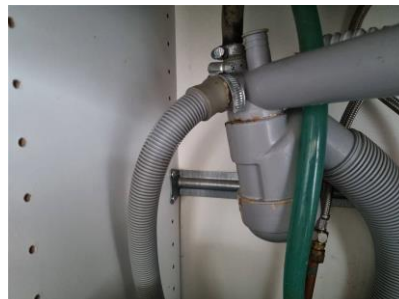
- Upphångningsbygel saknas på avloppslang från diskmaskinen.

När upphångningsbygel saknas riskerar slangen att skadas eller ryckas loss vilket kan leda till läckage.

Förankra avloppsslang med en upphångningsbygel (eller motsvarande).
