Besiktningssprotokoll

Anticimex Försäkringsbesiktning i samarbete med Fastighetsbyrån

Fastighetsbeteckning: Hammaren 18	
Fastighetsadress: Norrängsvägen 5	
Postnummer: 14144	Ort: Huddinge

Besiktningdatum: 2024-04-19	Protokollnummer: 68221154
Temperatur: 5 °C	Väderlek: Sol
Tekniker: Peter Hilmgård	
E-post: peter.hilmgard@anticimex.se	
Kontor: Stockholm Syd	
Närvarande: Säljaren

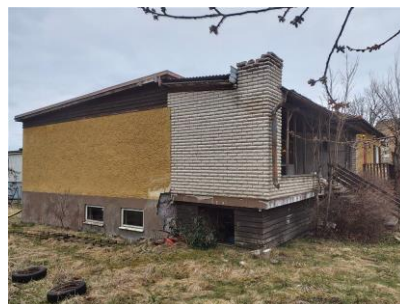
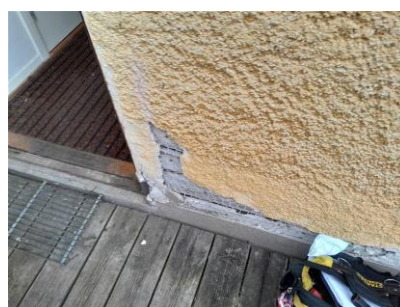
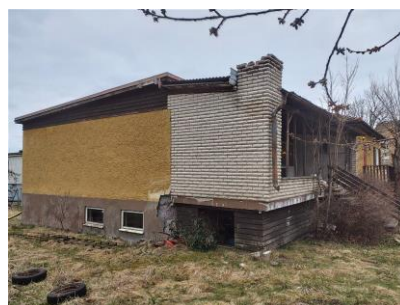
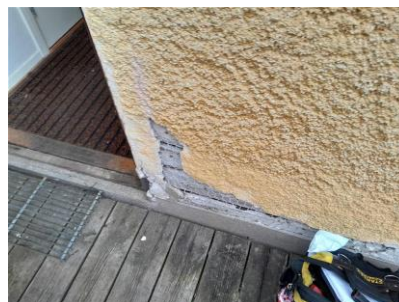
Sprickor och putsläpp noteras ställvis.

Kontakt med fackman rekommenderas för konstatera orsak och omfattning.

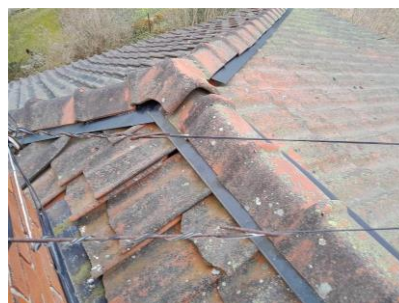
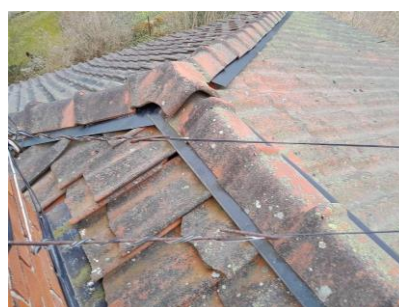
Yttertaket på den äldre delen är ålderstiget.

Takpannor, plåtdetaljer och underlagspapp har enligt vår bedömning en begränsad livslängd. Eftersom husets taktäckning är äldre har det ett minskat motstånd mot vatteninträning. Detta i sin tur kan leda till fuktskador på träläkt och vidare ner i underliggande konstruktioner.

Takpappen på tillbyggnad är äldre och har sprickor.

Sprickor på takpappen innebär att fuktskyddet har nedsatt funktion, vilket kan leda till fuktskador i underliggande konstruktioner.

Vi rekommenderar att du kontaktar en takläggare för en fördjupad undersökning för att bedöma orsak och omfattning.

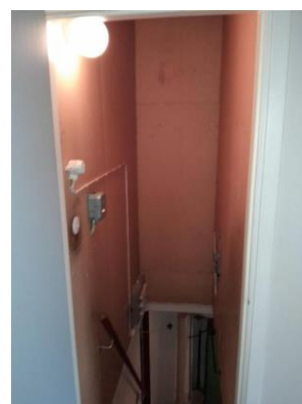
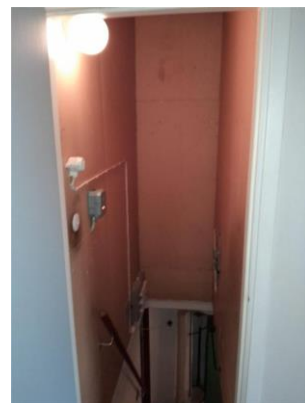
Vindsutrymmet på den äldre delen kunde inte besiktas då säker transportväg till luckan saknas.

Vindsutrymmet i den tillbyggda delen kunde inte besiktas på grund av låghöjd.

Vi rekommenderar en kompletterande besiktning när säker transportväg installerats.

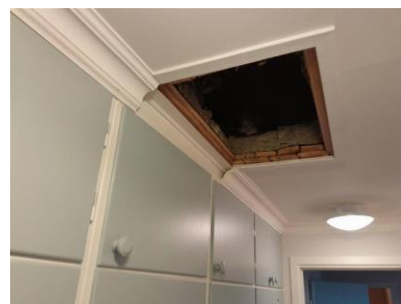
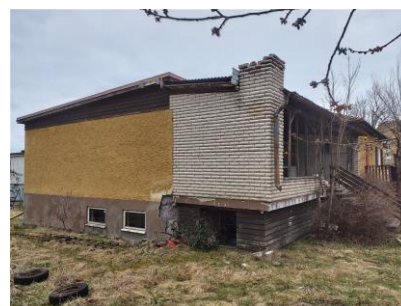
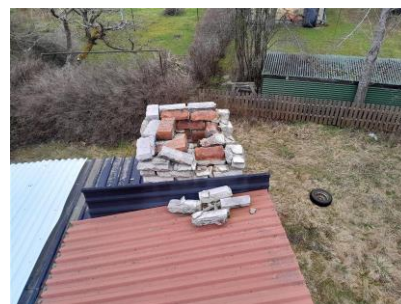
Verandan har sättningar på mur/ skorsten och glipar mot huvudbyggnad.

Fuktgenomslag/saltutfällning noteras på betongplatta. Fuktgenomslag i tak.

Kontakt med fackman rekommenderas för kontroll och åtgärd

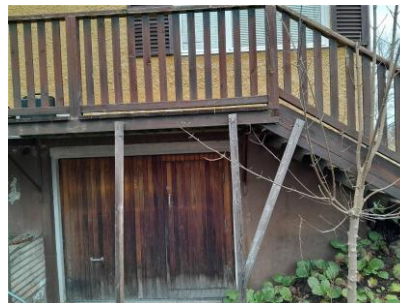
Entrétrapp har skador och lutar

Risk för personsador föreligger.

Kontakt med fackman rekommenderas för kontroll och åtgärd.

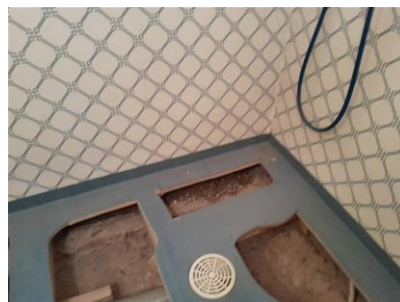
Utrymmet är i behov av renovering.

Allvarliga brister finns i utrymmet vilket kan leda till fuktskador i bakomliggande och intilliggande konstruktioner.

Vi rekommenderar en fördjupad undersökning för att bedöma orsak och omfattning.

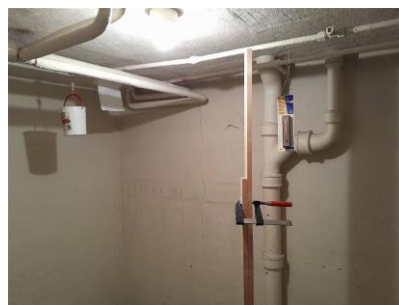
Vattenrör är upptäpade.

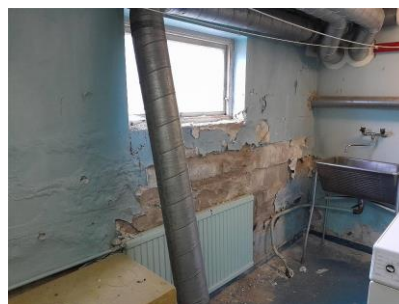
Fuktgenomslag noteras.

Utrymmet är i behov av renovering.

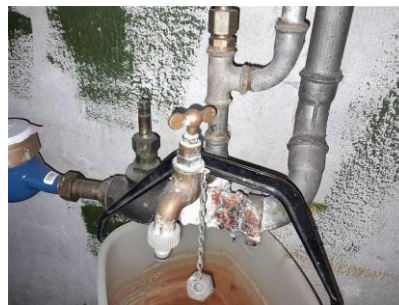
Inkommande vattenrör är ärgat. (rostigt)
