# Besiktningsprotokoll

Anticimex Försäkringsbesiktning i samarbete med Fastighetsbyrån

| Fastighetsbeteckning:<br>Sälgen 14 | |

| Besiktningsdatum:<br>2024-04-22 | Protokollnummer:<br>68230908 |

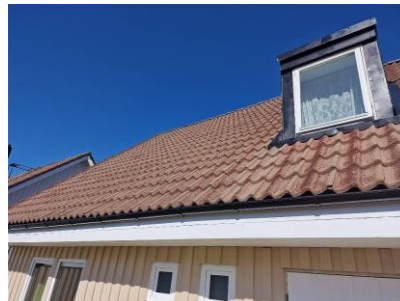
### Utvändigt / Tak

Yttertaket är äldre.

Takpannor, plåtdetaljer och underlagspapp har enligt vår bedömning en begränsad livslängd. Eftersom husets taktäckning är äldre har det ett minskat motstånd mot vatteninträngning. Detta i sin tur kan leda till fuktskador på träläkt och vidare ner i underliggande konstruktioner.

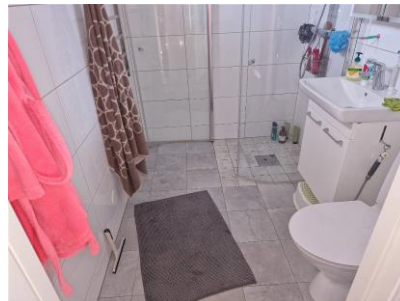
### Entréplan / Dusch/Toalett

Kakel och klinkers  
Inget att notera  
Fuktindikering i utrymmet gav inga förhöjda fuktindikationer.

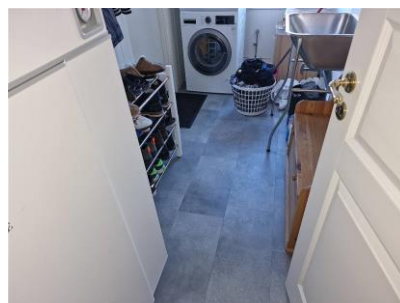
### Entréplan / Tvättstuga

\_ Ej fuksäker golvbeklädnad  
- Äldre golvbrunn  
- Äldre plastmatta under.

Fuktindikering i utrymmet gav inga förhöjda fuktindikationer.

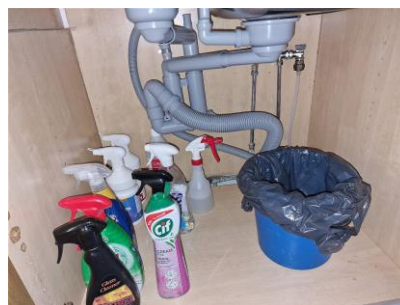
### Entréplan / Kök

Fuktskydd saknas i diskbänksskåp och under vitvaror.

Utan fuktskydd är det svårt att upptäcka läckage från rörledningar. Vatten kan då tränga in i omkringliggande konstruktioner och orsaka fuktskador.

För att upptäcka eventuella läckage, installera ett fuktskydd.

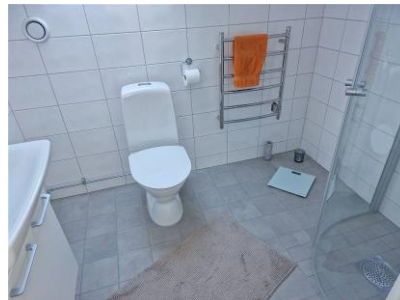
### Övre plan / Dusch/Toalett

Kakel och klinkers  
Inget att notera  
Fuktindikering i utrymmet gav inga förhöjda fuktindikationer.
