Linneryd 1:48

Växjövägen 17

| Uppdragsnummer | G27969 |
| Besiktningsdatum | 2024-04-16 |

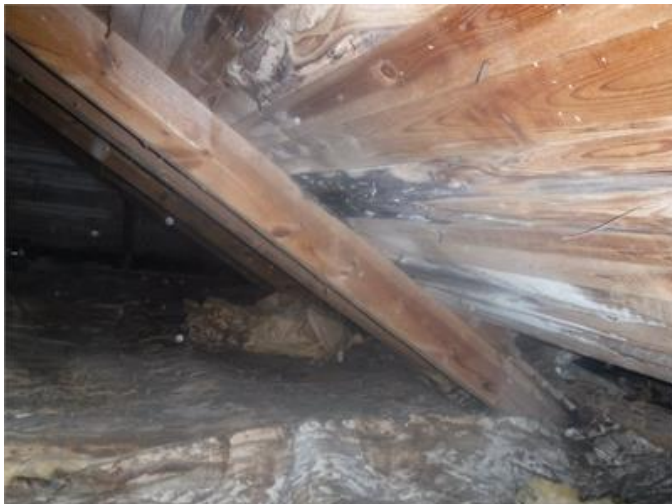
| Besiktningsresultat | | | | | |
|---|---|---|---|---|---|
| Vind/ursprunglig byggnad | | | X | | Det finns mikrobiella tillväxter på undersidan av yttertaget samt spår av fuktrinträngningar och rötskador. Se vidare under kommentarer och riskanalys på sida 5. |

Det finns spår av fuktrinträngningar och rötskador i undertaket och taket är enligt bedömning i behov av renovering/byte.

Det förekommer mikrobiella tillväxter på insidan av yttertaket (svallbrädor). Oftast beror mikrobiella tillväxter på svallbrädor att det vintertid, på grund av otätheter i bjälklaget/ångspärren, kan leta sig upp varm fuktig luft från inomhusmiljön som kondenserar mot svalare ytor. Att åtgärda husets inomhusventilation och säkerställa tätheten i vindsbjälklaget reducerar fuktbelastningen mot vinden.

Vind/ursprunglig byggnad: Det finns mikrobiella tillväxter på undersidan av yttertaket samt spår av fuktrinträngningar och rötskador. Se vidare under kommentarer och riskanalys på sida 4.

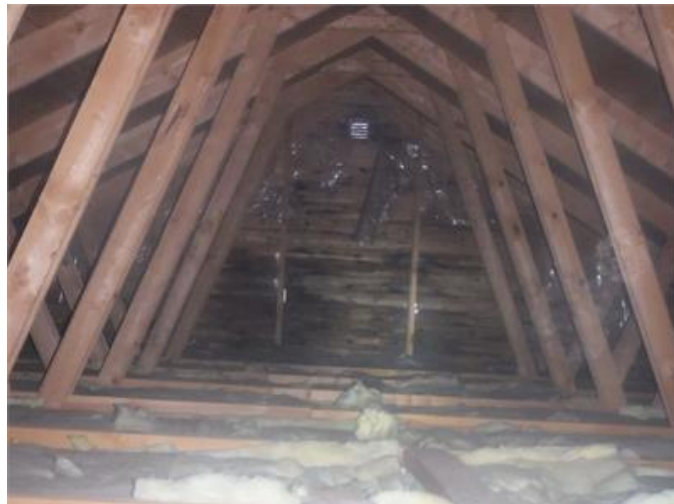
| Besiktningsresultat | | | | | |
|---|---|---|---|---|---|
| Vind/tillbyggnad | | | X | | Det finns spår av fuktrinträngningar på gaveln som kan lett till följskador i underliggande konstruktioner. |

Vind/tillbyggnad: Det finns spår av fuktrinträngningar på gaveln som kan lett till följdskador i underliggande konstruktioner.

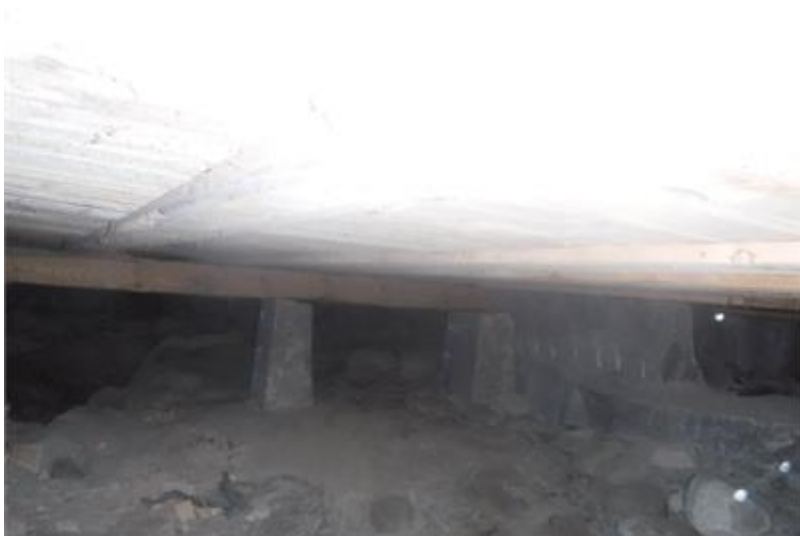
Kontrollen och bilden är taget utvändigt genom hål i grunden.

Kontroll av konstruktion visade fuktkvoter på ca 15% i bottenbjälklaget. Det kritiska gränsvärdet för mikrobiell tillväxt brukar anges till ca 16-17% fuktkvot (FK).

Fuktkvoten i en torpargrund växlar med årstiderna. I normalfallet är fuktbelastningen mot grunden som högst under sommartid (juni-augusti) för att sjunka under vinterhalvåret.

Delar av den ursprungliga byggnaden har torpargrund, se vidare under kommentarer och riskanalys på sida 5. Det rekommenderas öppna inspektionsslucka för kunna säkert fastställa konstruktionen kondition och fuktstatus.
