Besiktningssprotokoll

Anticimex Försäkringsbesiktning i samarbete med Fastighetsbyrån

Fastighetsbeteckning: Timotejvägen 8	
Fastighetsadress: Timotejvägen 8	
Postnummer: 749 48	Ort: Enköping

Försäkringsbesiktning

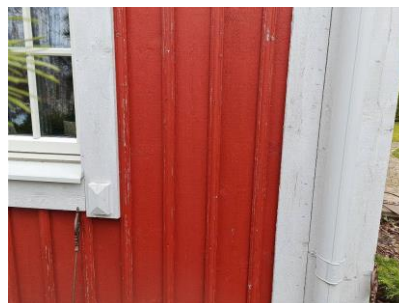
Utvändigt / Fasad

Fasadpanelen är i behov av målning/underhåll.
Hål i knutbräda efter hackspett.

Fasadbeklädnad och träkonstruktioner där målningsbehov finns riskerar att få fukt- och rötskador på grund av sämre vattenavvisande förmåga. För att öka livslängden på fasadbeklädnaden rekommenderas målning och underhåll.

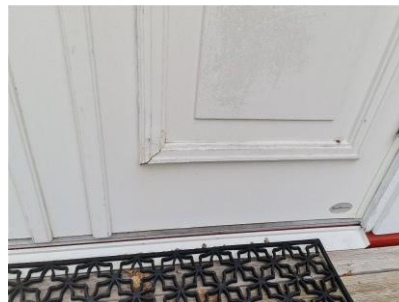
Utvändigt / Dörrar

Dörr är i behov av målning/underhåll.

Dörrar där målningsbehov finns riskerar att få fukt- och rötskador på grund av sämre vattenavvisande förmåga.

För att öka livslängden på dörr rekommenderas målning och underhåll.

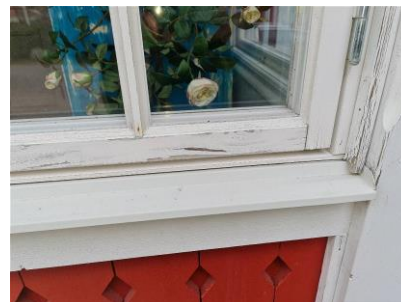
Utvändigt / Fönster

Fönster är i behov av målning/underhåll.

Fönsterbågar och fönsterkarmar där målningsbehov finns riskerar att få fukt- och rötskador på grund av sämre vattenavvisande förmåga.

För att öka livslängden på fönster rekommenderas målning och underhåll.

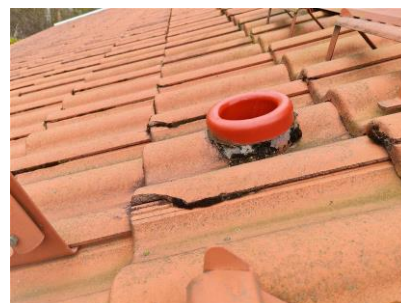
Utvändigt / Tak

Mindre mosspåväxt förekommer på taket samt enstaka skadade takpannor.
Besiktad ifrån takluckan

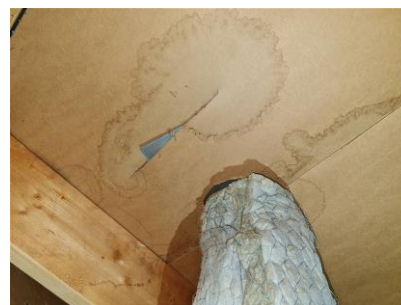
Utvändigt / Vind

Underlagstaket består av träfiberskivor.
Äldre fuktfläckar förekommer, fuktindikerade utan anmärkning.

Eftersom underlagstaket består av träfiberskivor utan yttre täckning av papp under takbeklädnaden, finns risk vid ogynnsam väderlek att regnvatten/snö tränger in i skivskarvar med läckage på vindsutrymmet som följd. Med tiden kan även träfiberskivorna drabbas av fuktskador.

Vid kontroll av vinden uppmättes fuktvärden under kritisk fuktnivå för mikrobiell tillväxt och en normal lukt upplevdes. Fuktkvoten i underlagstak/takbjälkar uppmättes till 8 %.

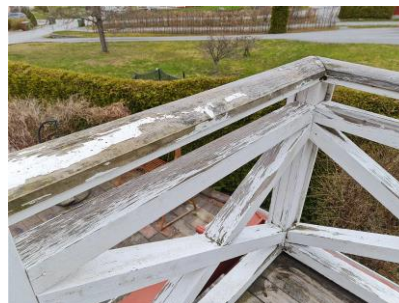
Utvändigt / Balkong

Balkongräcke och träkonstruktioner är i behov av målning/underhåll.

Balkongräcke och träkonstruktioner där målningsbehov finns riskerar att få fukt- och rötskador på grund av sämre vattenavvisande förmåga.

För att öka livslängden på balkongen rekommenderas målning och underhåll.

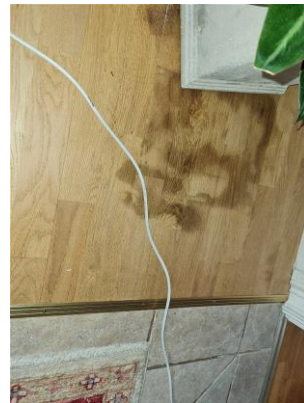
Entréplan / Allmänt

Missfärgningar förekommer på golv, endast av estetisk betydelse.

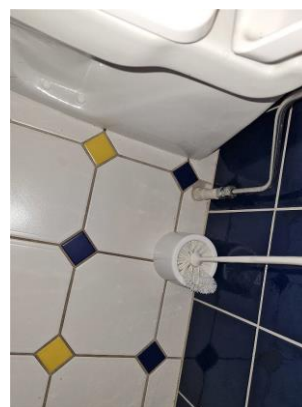
Entréplan / Badrum

- ⚠ Rörgenomföring finns i golv.

Rörgenomföringar i golvet medför en ökad risk för att vatten tränger ner i omkringliggande konstruktioner och orsakar fuktskador. Vid uppbyggnaden av utrymmet var detta tillåtet och utförandet anses därför vara fackmässigt utfört. I dagens branschregler är detta inte längre tillåtet.

Normala fuktvärden indikerades mot klinker/kakel.

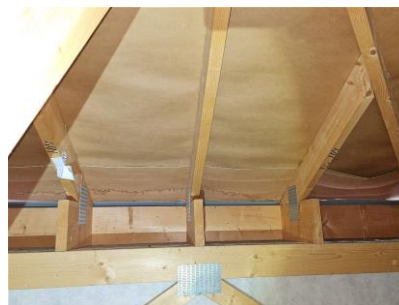
Utvändigt / Vind

Underlagstaket består av träfiberskivor.
Äldre fuktfläckar förekommer.

Eftersom underlagstaket består av träfiberskivor utan yttre täckning av papp under takbeklädningen, finns risk vid ogynnsam väderlek att regnvatten/snö tränger in i skivskarvar med läckage på vindsutrymmet som följd. Med tiden kan även träfiberskivorna drabbas av fuktskador.

Vid kontroll av vinden uppmättes fuktvärden under kritisk fuktnivå för mikrobiell tillväxt och en normal lukt upplevdes.
Fuktkvoten i underlagstak/takbjälkar uppmättes till 9 %.

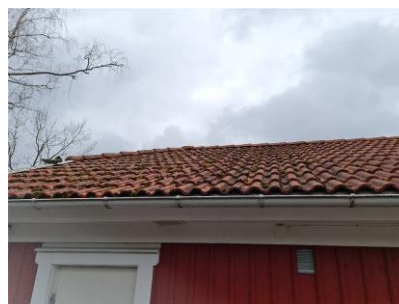
Utvändigt / Tak

Moss påväxt finns på takpannor.

Mossa som växer på taket kan leda till att taktäckningen har ett minskat motstånd mot vatteninträning. Detta i sin tur kan leda till fuktskador på träläkt och takkonstruktionen vilket kan resultera i mikrobiella skador (angrepp av mikroorganismer).

För att öka livslängden på taket rekommenderas att mossan tas bort från takpannorna.

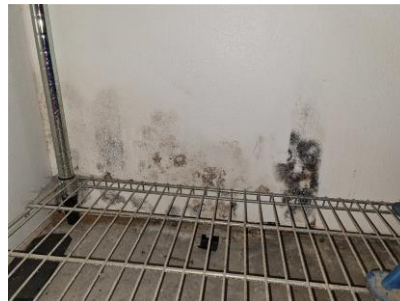
Garage invändigt / Garage

Missfärgningar förekommer på väggen. Uppkom efter läckage i pannrummet.
