Besiktningssprotokoll

Anticimex Försäkringsbesiktning i samarbete med Fastighetsbyrån

Fastighetsbeteckning: Kroken 13	
Fastighetsadress: Fiskarvägen 4	
Postnummer: 831 52	Ort: Östersund

Besiktningdatum: 2024-04-16	Protokollnummer: 68196685
Temperatur: 2 °C	Väderlek: Mulet
Tekniker: Mikael Persson	
E-post: mikael.persson@anticimex.se	
Kontor: Sundsvall	
Närvarande: Ombud för fastighetsägare.

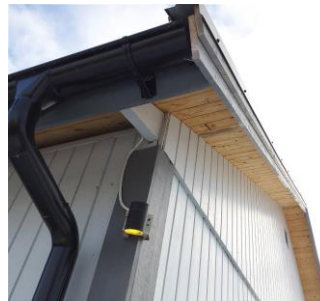
Utvändigt / Fasad

Takutskott samt ändrä på vindskivor på hus är omålade.

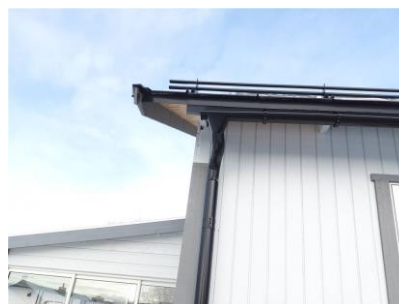
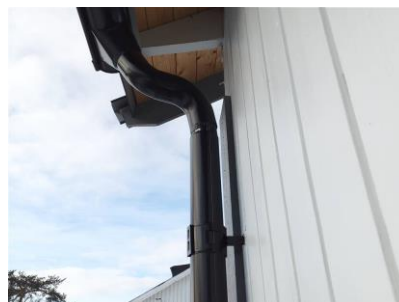
Utvändigt / Hängrännor / Stuprör

Hängränna är för kort.

Stuprör felaktigt skarvat, mindre läckage noterat.

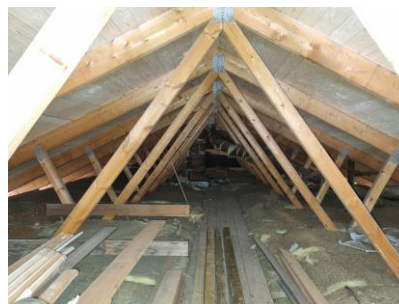
Utvändigt / Vind

Yttertak och vindsutrymme ser bra ut och fuktvärden under gränsvärde för mikrobiell tillväxt uppmättes i underlagstaket.

Vid kontroll av vinden uppmättes fuktvärden under kritisk fuktnivå för mikrobiell tillväxt och en normal lukt upplevdes. Fuktkvoten i underlagstak/takbjälkar uppmättes till 12% gränsvärde är 17%.

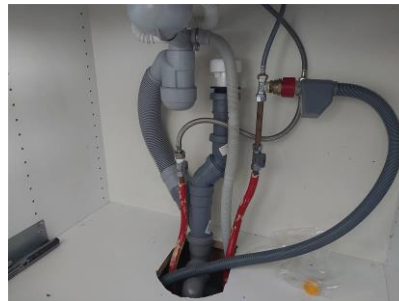
Entréplan / Kök

Fuktskydd saknas i diskbänkskåp.

Avloppsslang från diskmaskin saknar fästpunkt i skåp/vägg.

Utan fuktskydd är det svårt att upptäcka läckage från rörledningar. Vatten kan då tränga in i omkringliggande konstruktioner och orsaka fuktskador.

För att upptäcka eventuella läckage, installera ett fuktskydd.

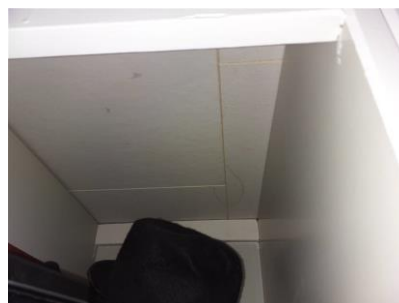
Entréplan / Sovrum 1

Innertak i garderob har äldre fuktfläck.

Bedöms uppstått innan takbyte.

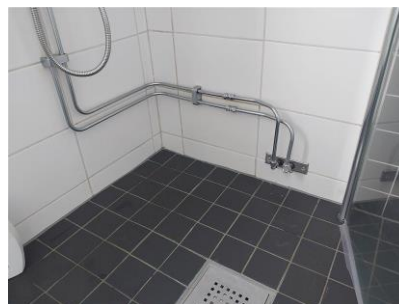
Entréplan / Dusch/Toalett

- ⚠ Rörgenomföring finns i vägg vid plats för dusch.

Rörgenomföringar i väggen medför en ökad risk för att vatten tränger in i omkringliggande konstruktioner och orsakar fuktskador.

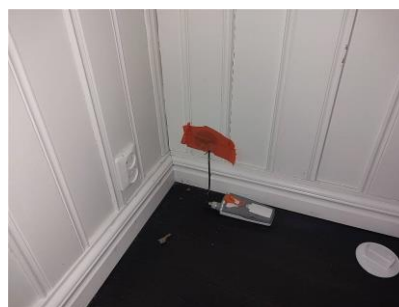
Källarplan / Gillestuga

Vid besiktningen utfördes kontroll med fuktmetring av påreglade källargrundmurar i gillestuga, detta är en känd riskkonstruktion som ofta får fuktrelaterade skador på grund av naturlig fuktpåverkan. Fuktvärden som tangerar gränsvärden för mikrobiell tillväxt uppmättes vid kontroll samt normal lukt upplevdes. Detta är det enda utrymme på källarplan som har denna konstruktion.

Källargrundmurar med påreglade isolerade ytterväggar.

Fuktkvoten uppmättes till 14 %, den relativa fuktigheten uppmättes till 74 % och en normal lukt kunde kännas i golv/vägg vinkel.

Konstruktion beskriven,
Grundmur, träreglar, mellanliggande mineralull, träpanel.

Befintlig påreglad vägg och eventuella väggsyllar riskerar att drabbas av fuktskador på grund av naturlig fuktpåverkan. Detta i sin tur kan leda till mikrobiella skador (angrepp av mikroorganismer) som kan resultera i att mikrobiell lukt sprids till boendemiljön. Om reglar/syllar är tryckimpregnerade kan även en kemisk lukt förekomma.

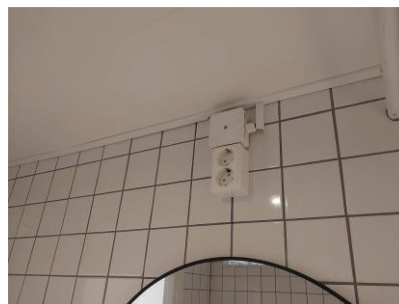
Källarplan / Lgh wc

Inbyggd spolcistern till toalett saknar skvallerrör.

Utän skvallerrör finns risk att eventuellt läckage inte upptäcks.

Vid stickprovskontroll av jordade eluttag noterades felkoppling.

Kontakta en elektriker för kontroll och åtgärd.

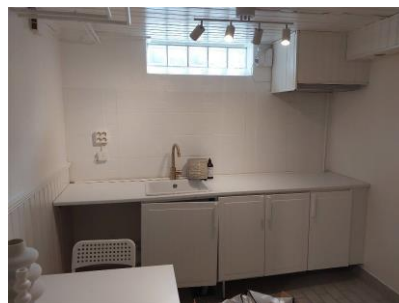
Källarplan / Lgh kök

Klinker har släppt från underlaget ("Bom").

Felet som uppstått är att vidhäftningen mellan klinker och underlag har upphört. Sk "bom/ bomljud".

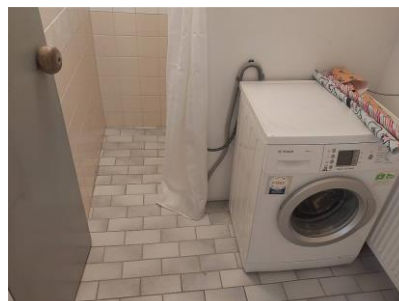
Källarplan / Lgh dusch/ Bastu

Våtutrymmet har äldre yt-/tätskikt.

Rör genomföring finns i golv.

Gjutjärnsbrunnen är rostangripen.

Vilket innebär en ökad risk att vatten tränger igenom ytskiktet/tätskiktet med ökad fuktbelastning i omkringliggande konstruktioner som följd.

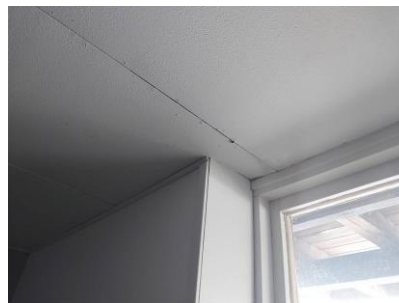
Källarplan / Lgh sovrums

Mindre fuktfläck finns vid innertak/fönster på källarplanets uthyrningsdel, Orsaken till detta åtgärdades av tidigare ägare 2022 och fuktfläcken har ej blivit större sedan dess samt upplevs torr.

Taket har fuktfläckar.

Se mer under lämnade upplysningar från fastighetsägare.

Håll under uppsikt.

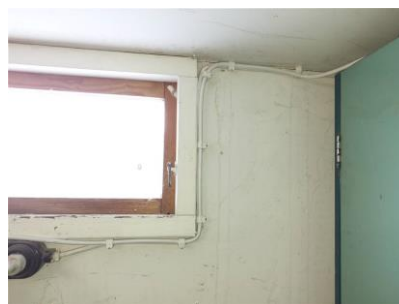
Garage invändigt / Allmänt

Fuktfläckarna i garaget som orsakats av läckage från taket tycker jag däremot att man ska titta vidare på eftersom läckage av sån typ kan leda till omfattande fukt/rötskador i takk/väggkonstruktionen. Garagetaket byttes av tidigare ägare år 2022 och sannolikt stoppades läckaget då.

Tak/ vägg har fuktfläckar.

Fuktfläckar kan bero på olika saker, och kan vara ett tecken på en tidigare eller en pågående fuktskada.

Upplevs torra för dagen.

Vi rekommenderar en fördjupad undersökning för att bedöma orsak och omfattning.

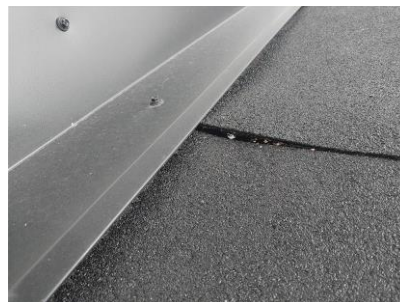
Misstänkt otäthet i skarv på takpapp.

Täta med avsedd fogmassa.

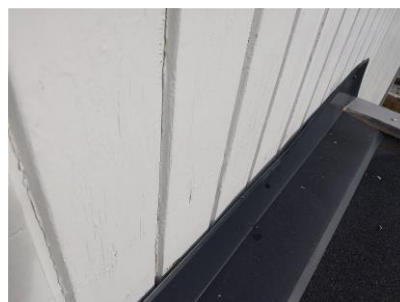
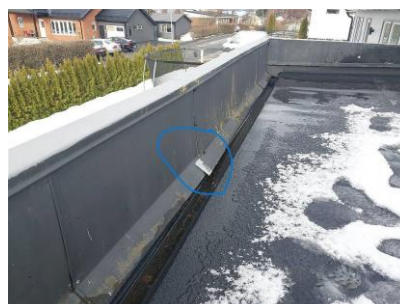
Ståndplåt sluter ej tätt mot fasadpanel.

Skarv mellan "plåtkrage" är otät (se bild), hängrännan är skräpfylld och mindre läckage förekommer.

Kontakta plåtslagare för kontroll och åtgärdsförslag.
Se även garage invändigt.

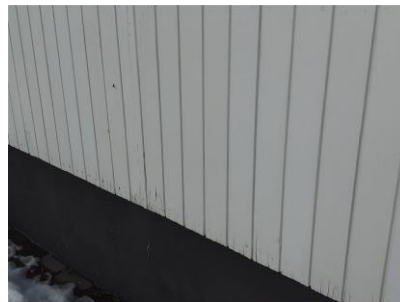
Fasadpanelen och trädetaljer på garagedel är i behov av målning/underhåll.

Fasadbeklädnad och träkonstruktioner där målningsbehov finns riskerar att få fukt- och rötskador på grund av sämre vattenavvisande förmåga. För att öka livslängden på fasadbeklädnaden rekommenderas målning och underhåll.

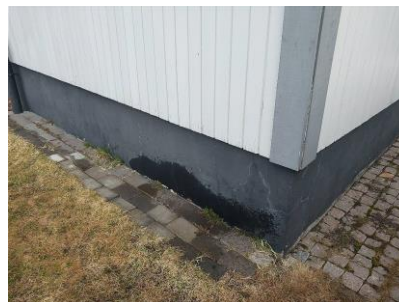
Mindre sprickor finns på sockel.

Dessa bedöms ej ha lett till bakomliggande skada.
