Fastighetsbeteckning
Otterbäcken 10:101
Adress
Galeasvägen 13
54772 Otterbäcken

**Besiktningssuppgifter**

Uppdragsnummer	R6660
Besiktningsdatum	2024-04-23
Besiktningföretag	OBM Skaraborg AB
Besiktningförrättare	Marcus Kylén
Närvarande	Mäklare
Giltig till och med	2025-04-23

Bilaga 1 för kontroll av valda konstruktioner

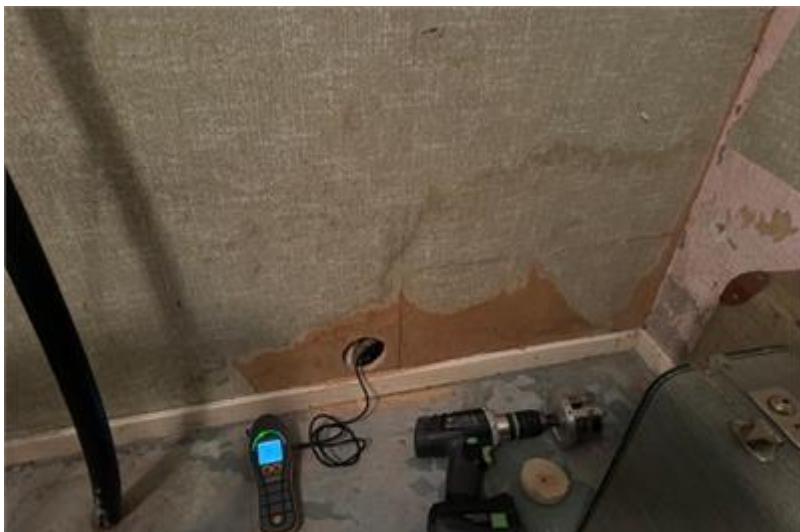
Fuktkvoten i väggkonstruktionen uppmättes till 16% och i golvkonstruktionen till 13%. Det kritiska gränsvärdet för mikrobiell tillväxt brukar anges till ca 15-17% fuktkvot (FK).

Mikrobiell lukt upplevs vid inträde samt i provhål.

Uppreglat golv förekommer i sovrum 1 och utreglade väggar i flera utrymmen i källaren.

Kontroll av väggar utfördes i sovrum 1 och förråd.

Kontrollen visar att åtgärdsbehov föreligger. För att exakt fastställa vilka åtgärder som bör vidtagas krävs en mer omfattande undersökning.
