# Besiktningsprotokoll

Anticimex Försäkringsbesiktning i samarbete med Fastighetsbyrån

| Fastighetsadress:<br>Pershagsvägen 53 | |

| Besiktningsdatum:<br>2024-04-22 | Protokollnummer:<br>68240733 |

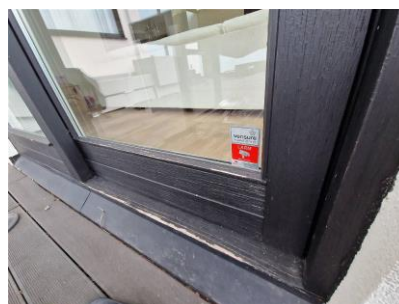
#### Utvändigt / Dörrar

Dörr mot pool är i behov av målning/underhåll.

För att öka livslängden på dörr rekommenderas målning och underhåll.

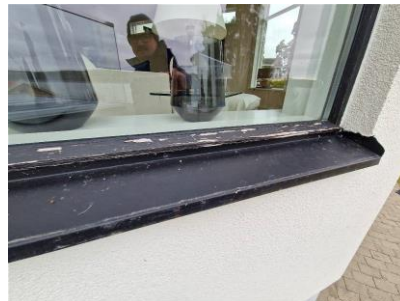
### Utvändigt / Fönster

Enstaka fönster är i behov av målning/underhåll.

För att öka livslängden på fönster rekommenderas målning och underhåll.

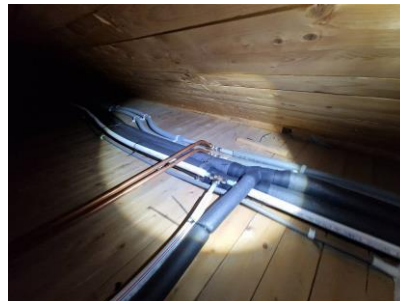
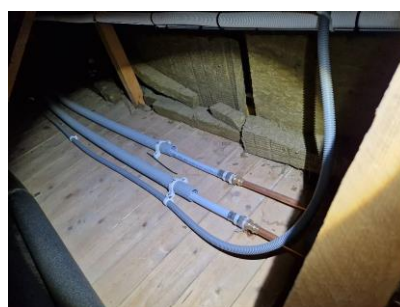
### Utvändigt / Isolerade Sidovindar

Rörkopplingar i ett dolt utrymme saknar fuktskydd/skvallerfunktion.

När det saknas ökar risken för att ett läckage inte upptäcks i tid. Det kan leda till fuktskador i omkringliggande konstruktioner.

Vid kontroll av vinden uppmättes fuktvärden under kritisk fuktnivå för mikrobiell tillväxt och en normal lukt upplevdes. Fuktkvoten i underlagstak/takbjälkar uppmättes till 8 %.

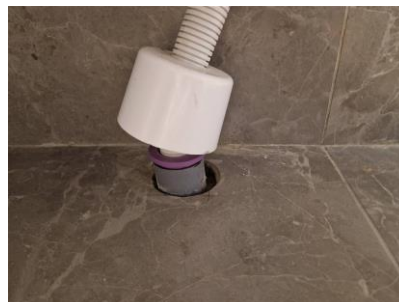
### Entréplan / Dusch/Toalett

Hårdfog saknas runt avloppsrör handfat.

Det rekommenderas att fogning utförs för att skydda tätskiktet.
