Talgoxen 25

Skansvägen 49

Uppdragsnummer	C13544
Besiktningsdatum	2024-04-23
Besiktningföretag	OBM Fuktteknik AB
Besiktningförrättare	Anders Borgenvik
Närvarande	Fastighetsägaren
Giltig till och med	2025-04-23

Besiktningresultat					
Bedömningsskala: 1 = Utan anmärkning, 2 = Påpekande, 3 = Bör åtgärdas, 4 = Ej besiktningbart					
Byggnadsdel	1	2	3	4	Anmärkning
Vind		X			-Enstaka fuktrelaterade missfärgningar och mikrobiell påväxt förekommer mot underlagstaket (gäller även för sidovind) vilket bör regelbundet kontrolleras för ev förändringar. Inga förhöjda fuktvärden uppmättes vid besiktningen. -Enstaka underlagsbrädor saknas mot skorsten. -Vindsluckan bedöms otät och bör tätas för minskat luftläckage upp till vind.
Parallelltak				X	Ej besiktningbart konstruktion.
Övre plan					
Trapp	X				
Allrum	X				
Balkong	X				
Sovrum 1	X				
Sidovind	X				
Sovrum 2	X				
Sovrum 3	X				
Dusch/wc				X	Det förekommer en s.k. väggnära designbrunn och tätskiktsanslutningen mot dessa golvbrunnar är ej besiktningbara.
		X			Skvallerrör saknas till inbyggd wc-cistern.
Entréplan					
Hall	X				
Dusch/wc				X	Det förekommer en s.k. väggnära designbrunn och tätskiktsanslutningen mot dessa golvbrunnar

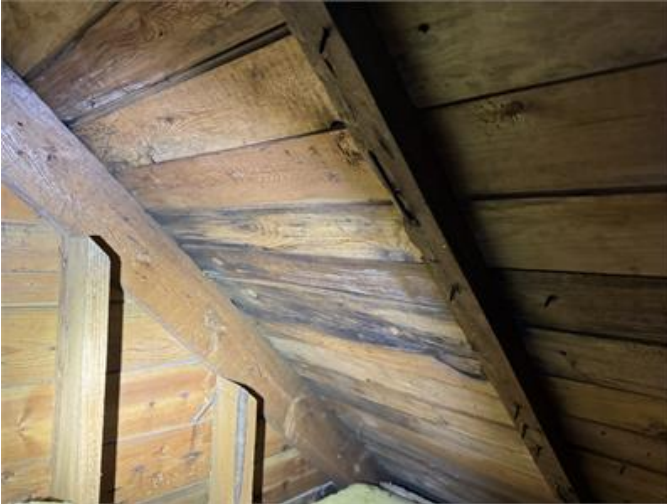
Bild visar fuktrelaterade missfärgningar mot underlagstaket. Inga förhöjda fuktvärden uppmättes.

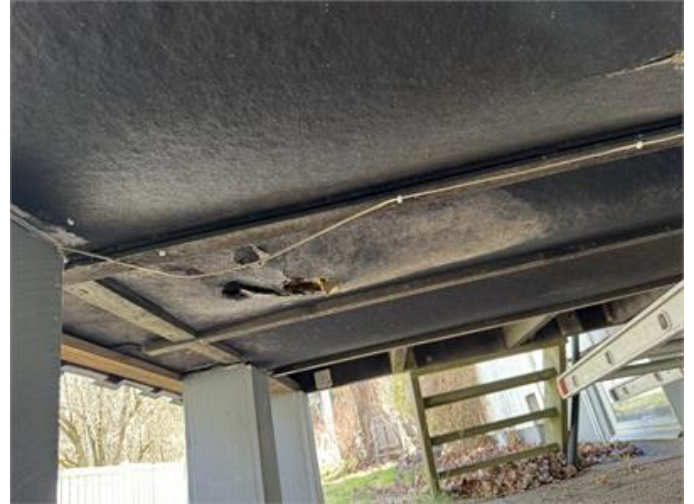
En plintgrund är en enklare grundläggning som ofta kan medföra sättningar och sprickbildningar i ovanliggande konstruktioner och byggnadsdelar. Fuktrelaterade missfärgningar förekommer mot blindbotten under kök med förhöjda fuktvärden uppmätta, orsak/omfattning bör kontrolleras och åtgärdas.

Fuktrelaterade missfärgningar mot blindbotten under kök.
