Besiktningssprotokoll

Anticimex Försäkringsbesiktning i samarbete med Fastighetsbyrån

Fastighetsbeteckning: Kalleberga 8:211	
Fastighetsadress: Björkvägen 7	
Postnummer: 372 53	Ort: Kallinge

Försäkringsbesiktning

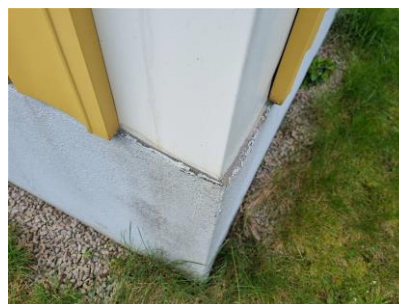
Utvändigt / Fasad

Plåtknutar ligger innanför sockelkant, dock silikonfogad.

Risk finns över tid att regnvatten och nederbörd träffar sockeln och riskerar att tränga in i bakomvarande konstruktion.

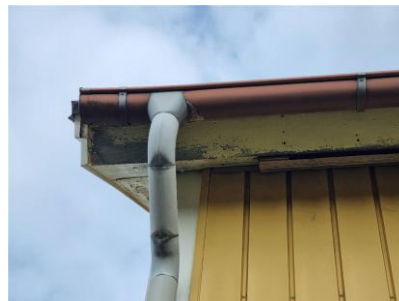
Utvändigt / Hängrännor / Stuprör

Glapp noterades i stuprör mot hängränna.

Lövsilar finns inte.

När det saknas lövsilar så finns det risk att det blir stopp i dagvattenledningen.

För att hindra stopp i dagvattenledningar rekommenderas komplettering av lövsilar.

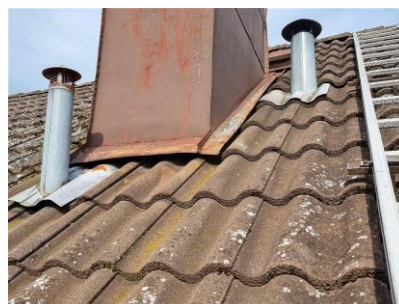
Utvändigt / Tak

Lite ytrost och färgsläpp noterades på fotplåt.

Yttertaket är äldre.

Glapp noterades i slåtplåtar runt genomföringar samt enstaka rostangrepp.

Papp spikad genom båda lager.

Takpannor, plåtdetaljer och underlagspapp har enligt vår bedömning en begränsad livslängd. Eftersom husets taktäckning är äldre har det ett minskat motstånd mot vatteninträngning. Detta i sin tur kan leda till fuktskador på träläkt och vidare ner i underliggande konstruktioner.

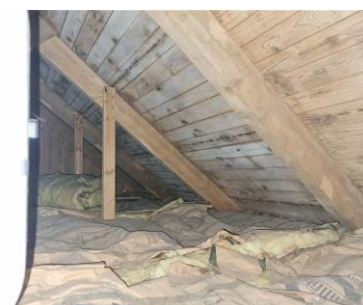
Utvändigt / Vind

Vid kontroll av vinden har fuktvärden under kritisk fuktnivå för mikrobiell tillväxt uppmätts, dock finns mikrobiell påväxt på underlagstak.

Fuktkvoten i underlagstak/takbjälkar uppmättes till 9%.

Den upptäckta mikrobiella påväxten på underlagstaket är ett tecken på att vinden har tillförts eller tillförs fukt inifrån bostaden. Observera att besiktning av bostadens ventilationssystem inte har ingått i uppdraget.

Lite fläckar noterades också vid spikningar och genomföringar.

För att komma tillrätta med detta kan fuktillförseln inifrån bostaden behöva minskas. Det kan göras genom att ventilationen i bostaden förbättras samt att eventuella otätheter i vindsbjälklaget (tak-/väggvinklar, taklucka med mera) tätas. Läs Anticimex faktablad om oppvärmda vindsutrymmen för tips och råd.

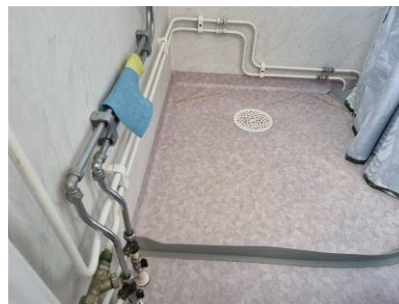
- ⚠ Rörgenomföring finns i golv.

Rörgenomföringar i golvet medför en ökad risk för att vatten tränger ner i omkringliggande konstruktioner och orsakar fuktskador.

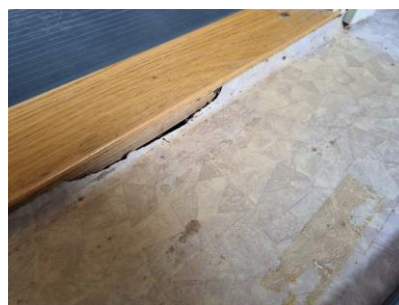
- ⚠ Skador noterades i golvmatta vid tröskel.

Detta kan medföra en risk för fuktinträning i underliggande konstruktion med fuktrelaterade skador som möjlig följd.

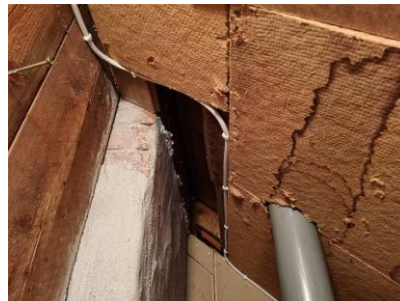
Övre plan / Sidovind 1

Enstaka fläckar noterades vid skorsten och avluftare.

Se: "Utvändigt: Vind"

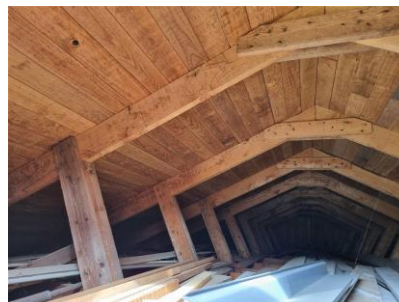
Utvändigt / Vind

Vid kontroll av vinden uppmättes fuktvärden under kritisk fuktnivå för mikrobiell tillväxt och en normal lukt upplevdes. Fuktkvoten i underlagstak/takbjälkar uppmättes till 9%.
