**Fastighetsuppgifter**

Hillsta 5:54

Kvickvägen 9

## Bilaga 1 för kontroll av valda konstruktioner

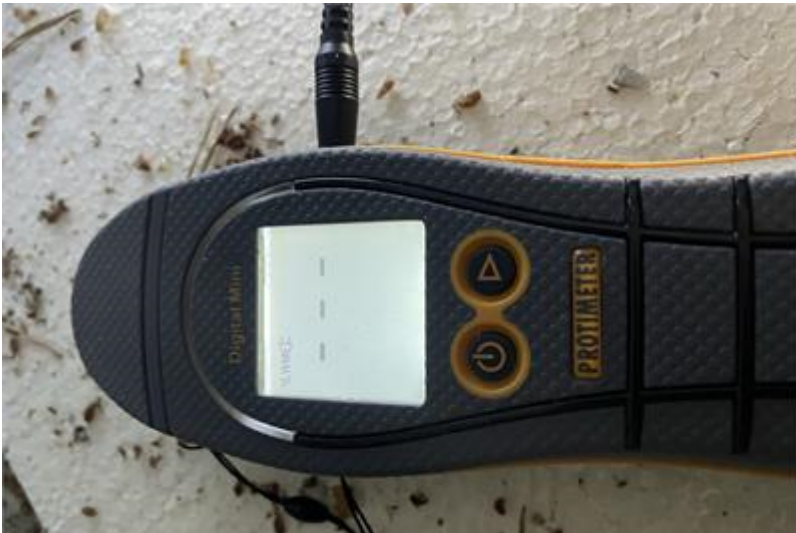
| Byggnadsdel | Varmgrund |
| Konstruktionsdel | Trossbotten |
| Konstruktionsuppbyggnad | Isolerat träbjälklag |

I trossbotten mättes fuktkvoten (FK) till under 8,0% FK. Dessa värden kommer sannolikt att ändras med årstiden. Det kritiska gränsvärdet för mikrobiell tillväxt brukar anges till ca 17% fuktkvot (FK).
