Besiktningssprotokoll

Anticimex Försäkringsbesiktning i samarbete med Fastighetsbyrån

Fastighetsbeteckning: Flaskeberget 4	
Fastighetsadress: Stockholmsvägen 14	
Postnummer: 447 32	Ort: Vårgårda

Besiktningdatum: 2024-04-24	Protokollnummer: 68196507
Temperatur: 3 °C	Väderlek: Mulet
Tekniker: Martin Ivarsson	
E-post: Martin.Ivarsson@anticimex.se	
Kontor: Borås	
Närvarande: Uppdragsgivare Fastighetsmäklare

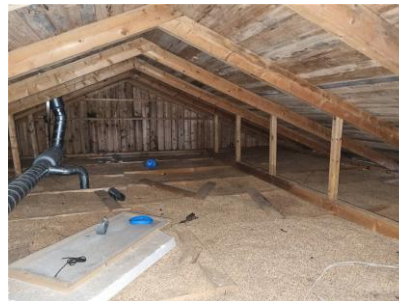
Utvändigt / Vind

Mikrobiell påväxt finns på underlagstaket.

Detta kan vara ett tecken på att vinden tillförs fukt inifrån bostaden. Observera att besiktning av bostadens ventilationssystem inte har ingått i uppdraget.

Vidare noterades att ventilationsrören är oisolerade. Isoleringmaterial finns liggande på vinden. Det rekommenderas att fören isoleras.

För att komma tillrätta med detta kan fuktillförseln inifrån bostaden behöva minskas. Det kan göras genom att ventilationen i bostaden förbättras samt att eventuella otätheter i vindsbjälklaget (tak-/väggvinklar, taklucka med mera) tätas. Läs Anticimex faktablad om oppvärmda vindsutrymmen för tips och råd.

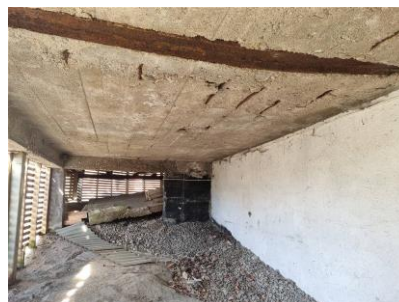
Utvändigt / Altan

Balk/armering är rostangripna.
Detta kan medföra hållfastbrister.

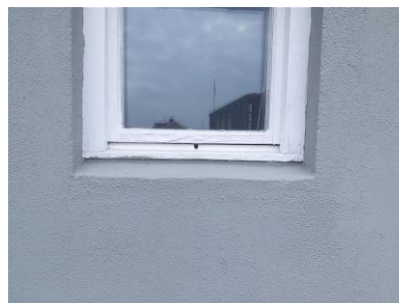
Utvändigt / Garage utvändigt

Fönster är i behov av målning/underhåll.

Fönsterbågar och fönsterkarmar där målningsbehov finns riskerar att få fukt- och rötskador på grund av sämre vattenavvisande förmåga.

För att öka livslängden på fönster rekommenderas målning och underhåll.

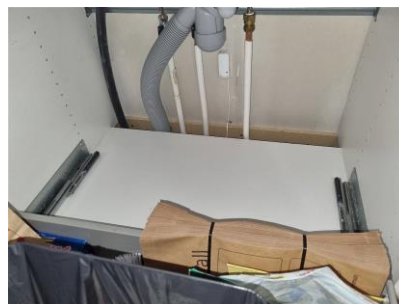
Entréplan / Kök

Fuktskydd saknas i diskbänksskåp.

Utan fuktskydd är det svårt att upptäcka läckage från rörledningar. Vatten kan då tränga in i omkringliggande konstruktioner och orsaka fuktskador.

För att upptäcka eventuella läckage, installera ett fuktskydd.

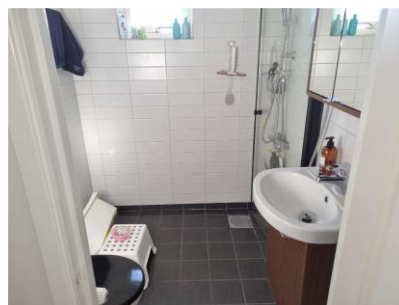
Entréplan / Dusch/Toalett

Golvlutning är bristfällig utanför duschzon.
- Fönster är olämpligt placerat i duschzon.
- Rör genomföring finns i golv.
- Golvbrunnen är placerad för nära väggen.

Brister i golvet och/eller tätskiktets lutning medför risk för att vatten tränger in i omkringliggande konstruktioner/utrymmen vilket i sin tur orsakar fuktrelaterade skador. Det medför också ökad risk för att vatten blir stående i golvet lågpunkter, vilket kan orsaka missfärgningar på klinker/fogar samt att "unken" lukt uppstår.

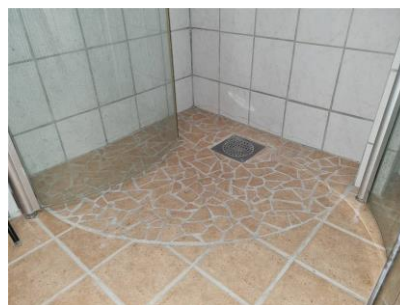
Källarplan / Dusch/Toalett

Golvlutning.

Golvfall mot golvbrunnen är bristfälligt utfört utanför våtzon.
Kakel har sprickor i våtzon.
