Besiktningssprotokoll

Anticimex Försäkringsbesiktning i samarbete med Fastighetsbyrån

Fastighetsbeteckning: Göken 2	
Fastighetsadress: Jakobsbergsgatan 37	
Postnummer: 681 31	Ort: Kristinehamn

Besiktningdatum: 2024-04-23	Protokollnummer: 68225222
Temperatur: -1 °C	Väderlek: Klart
Tekniker: Christian Åkerlund	
E-post: Christian.Akerlund@anticimex.se	
Kontor: Karlstad	
Närvarande: Fastighetsägare

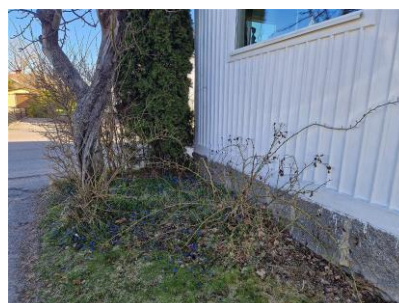
Utvändigt / Sockel

Växter finns i anslutning till byggnaden.

När det finns rabatter och växter nära byggnaden finns risk att fukt stannar kvar i väggarna. Detta kan i sin tur orsaka invändiga fuktskador. Växternas rötter kan också skada grundmuren och sätta dräneringsledningen ur funktion.

Området närmast huset rekommenderas att vara fritt från växtlighet.

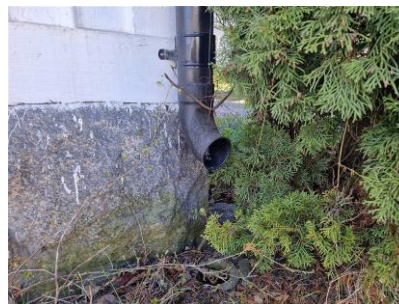
Utvändigt / Hängrännor / Stuprör

Stuprör avslutas ovan mark.

Stuprör som avslutas intill husliv (ovan mark) kan medföra en ökad fuktbelastning på grundmur/sockel med fuktrelaterade skador som följd.

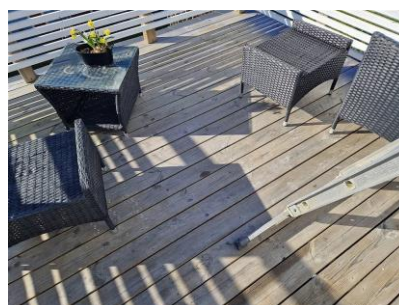
Utvändigt / Balkong

Taket under balkongen kunde inte besiktigas då trallen döljer takets yta.

Det rekommenderas att trätrallen demonteras så att en kompletterande besiktning kan utföras.

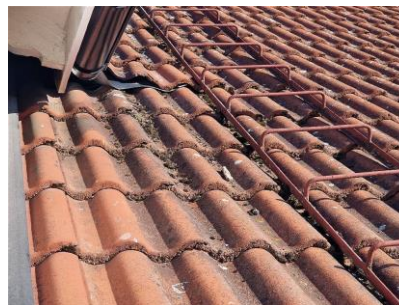
Utvändigt / Tak

Mosspåväxt finns på takpannor.

Mossa som växer på taket kan leda till att taktäckningen har ett minskat motstånd mot vatteninträning. Detta i sin tur kan leda till fuktskador på träläkt och takkonstruktionen vilket kan resultera i mikrobiella skador (angrepp av mikroorganismer).

För att öka livslängden på taket rekommenderas att mossan tas bort från takpannorna.

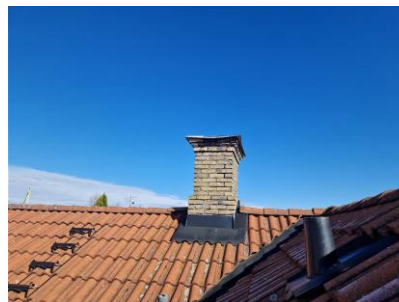
Skorstenarna saknar väderskydd.

Väderskydd kan monteras för att skydda mot nederbörd som annars kan orsaka fuktskador och frostsprängning i skorstenarna/murstockarna.

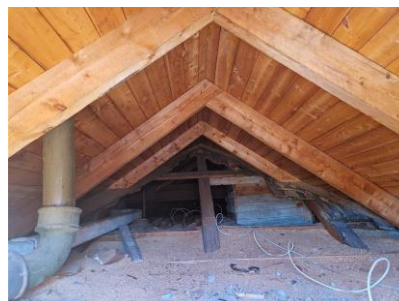
Utvändigt / Vind

Vinden är endast besiktigad från luckan då utrymmet är trångt samt att landgångar saknas.

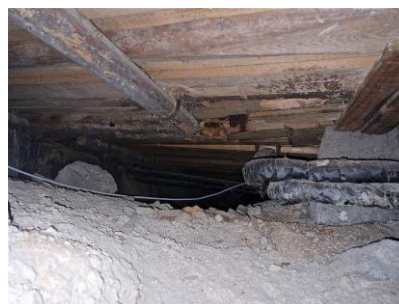
Utvändigt / Torpargrund

Torpargrunden är besiktigad från luckan på grund av låg höjd.

Torpargrunder med bjälklag av organiskt material har ofta fuktskador på grund av naturlig fuktpåverkan. Detta kan resultera i mikrobiella skador (angrepp av mikroorganismer) och, i värsta fall, rötskador. Mikrobiell lukt kan då spridas till boendemiljön.

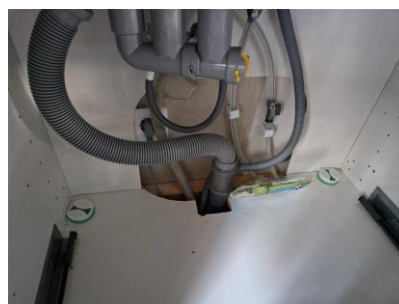
Entréplan / Kök

⚠ Fuktskydd saknas i diskbänksskåp.

Utän fuktskydd är det svårt att upptäcka läckage från rörledningar. Vatten kan då tränga in i omkringliggande konstruktioner och orsaka fuktskador.

För att upptäcka eventuella läckage, montera ett fuktskydd.

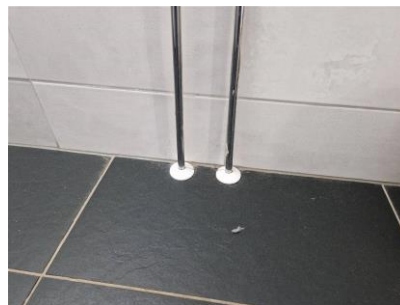
Entréplan / Badrum / WC

Rörgenomföring finns i golv.

Rörgenomföringar i golvet medför en ökad risk för att vatten tränger ner i omkringliggande konstruktioner och orsakar fuktskador.

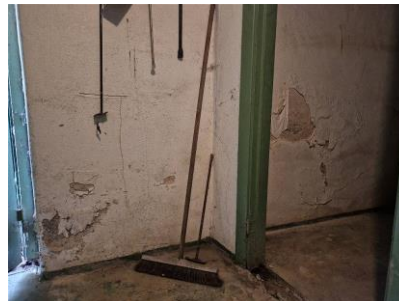
Källarplan / Allmänt

Utvändigt fuktskydd är äldre.

- Lokala puts- och färgsläpp förekommer.

Eftersom källarens utvändiga fuktskydd (dagvattensystem, dräneringssystem samt källarytterväggarnas utvändiga fuktskydd) är äldre, så kan systemet ha nedsatt funktion. Detta ökar risken för invändiga fuktskador i källaren.

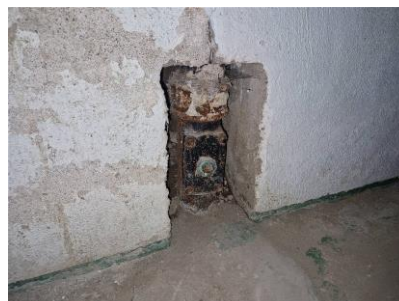
Äldre gjutjärnsavlopp förekommer.
