# Besiktningssprotokoll

Anticimex Försäkringsbesiktning i samarbete med Fastighetsbyrån

Fastighetsbeteckning: Getinge 5:34	
Fastighetsadress: Egnahemsgatan 3	
Postnummer: 305 76	Ort: Getinge

Besiktningdatum: 2024-04-08	Protokollnummer: 68180923
Temperatur: 10 °C	Väderlek: Halvklart
Tekniker: Pontus Kautto	
E-post: pontus.kautto@anticimex.se	
Kontor: Halmstad	
Närvarande: Fastighetsägaren. Magnus Larsson, Anticimex

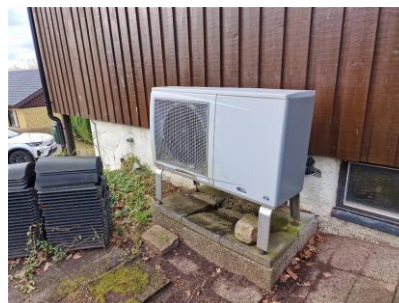
Kondensvatten från luftvärmepumpens utedel leds inte bort från husgrunden.

Detta medför ökad risk för att vatten tränger in i anslutande konstruktioner, vilket i sin tur kan leda till fuktrelaterade skador. Observera att besiktning av byggnadens värmesystem eller värmepumpen inte har ingått i uppdraget.

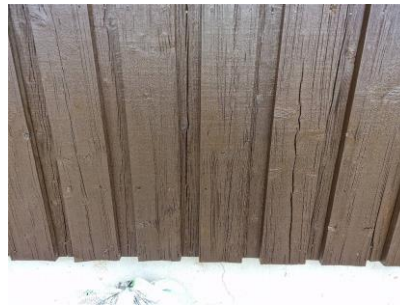
Det förekommer torrsvickor på fasadpanelen främst åt sydväst.

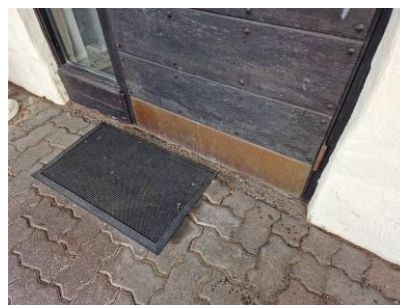
Tröskelblecket saknas till entrédörren som sitter skyddat under balkongen.

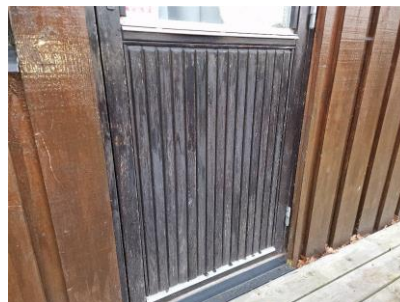
Torrsvickor och färgsläpp noterades på altandörren åt nordost.

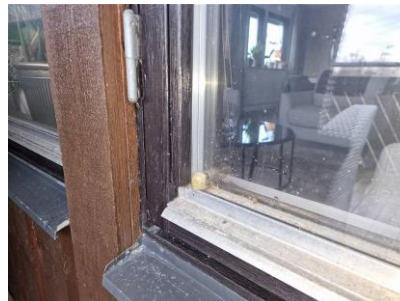
Det förekommer punkterade isolerglas (missfärgade/imma mellan rutorna).

Isolerglas som är punkterade tyder på att tätningen mellan rutorna är bristfälliga.

Kontakta glasmästare för åtgärdsförslag och bedömning av omfattningen av ett eventuellt fönsterbyte.

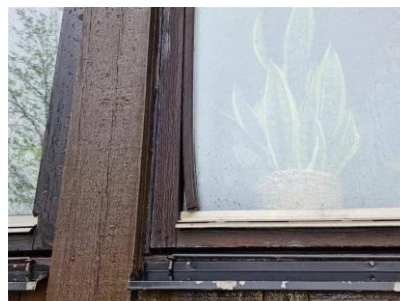
Torrspäckor och färgsläpp förekommer lokalt på fönster. Ett fönster åt sydväst är i behov av ett byte av glasningslisten.

Fönsterbågar och fönsterkarmar där målningsbehov finns riskerar att få fukt- och rötskador på grund av sämre vattenavvisande förmåga.

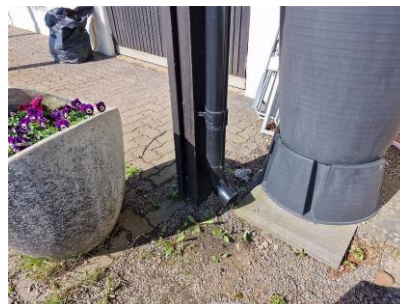
Ett stuprör är bristfälligt anslutet till markledning åt öster. Hängrännor är skräpfyllda.

Bristerna kan medföra en ökad fuktbelastning på fasad och sockel med fuktrelaterade skador som möjlig följd

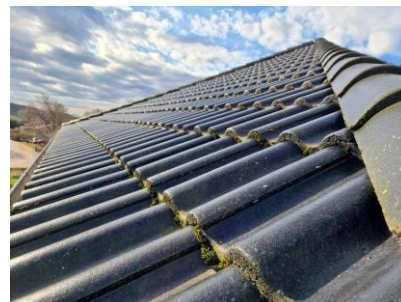
Mindre mosspåväxt noterades på takpannorna främst åt norr.

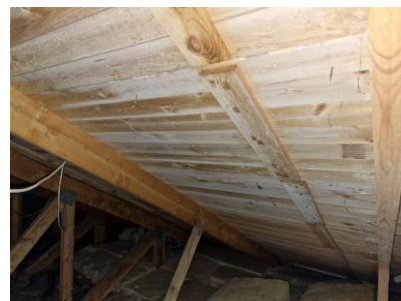
Mikrobiell påväxt finns på underlagstaket.

Detta kan vara ett tecken på att vinden tillförs fukt inifrån bostaden. Observera att besiktning av bostadens ventilationssystem inte har ingått i uppdraget.

För att komma tillrätta med detta kan fuktillförseln inifrån bostaden behöva minskas. Det kan göras genom att ventilationen i bostaden förbättras samt att eventuella otätheter i vindsbjälklaget (tak-/väggvinklar, taklucka med mera) tätas. Läs Anticimex faktablad om oppvärmda vindsutrymmen för tips och råd.

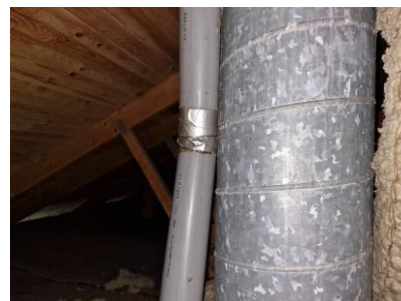
Mindre droppläckage noterades på avloppsluftarens rör.

Vi rekommenderar att kontakt tas med fackman för vidare kontroll och bedömning av lämpliga åtgärder.

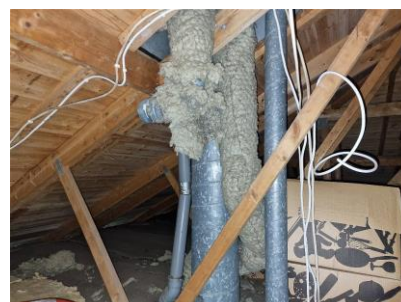
Det noterades oisolerade ventilationskanaler i vindsutrymmet.

Bristen medför en ökad risk för kondensbildning i ventilationskanalerna med fuktrelaterade skador som möjlig följd.

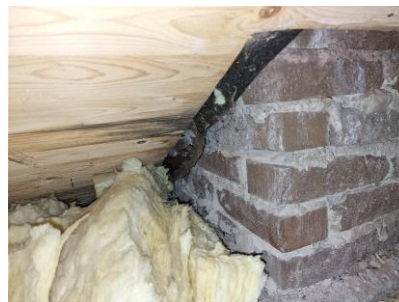
Äldre missfärgningar/fuktfläckar noterades på underlagstaket.

Vid fuktindikering mot missfärgningarna/fuktfläckarna noterades inga förhöjda fuktindikationer.

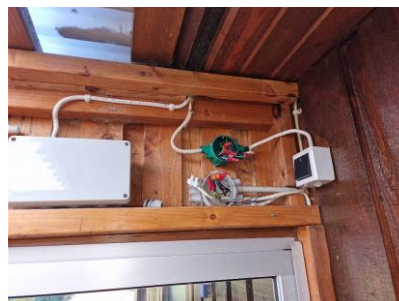
Elinstallationen är inte inkapslad.

Elinstallationen i utrymmet är en säkerhetsrisk som kan orsaka både personsador och brand. Observera att besiktning av bostadens elsystem inte har ingått i uppdraget.

Kontakta en elektriker för kontroll och åtgärd.

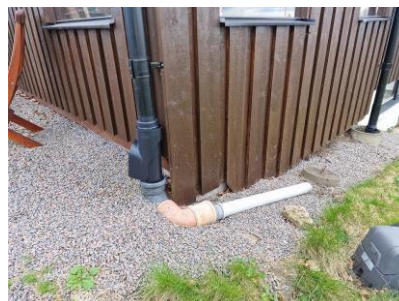
Stuprör är inte anslutet till markledning.

Stuprör som inte är anslutet till markledning kan medföra en ökad fuktbelastning på grundmur/sockel som i sin tur kan leda till fuktrelaterade skador.

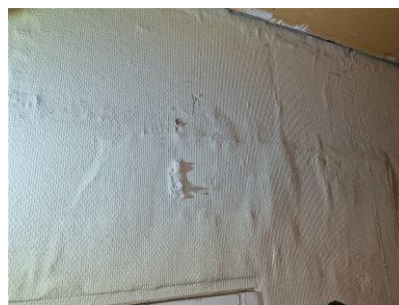
Puts- och färgsläpp finns på källarväggar.

Puts- och färg som släppt från underlaget invändigt på källarytterväggarna är ett tecken på att källarens utvändiga fuktskydd inte längre fungerar tillfredsställande.

För att åtgärda detta måste källarens utvändiga fuktskydd förbättras. Läs Anticimex faktablad om källare för tips och råd.

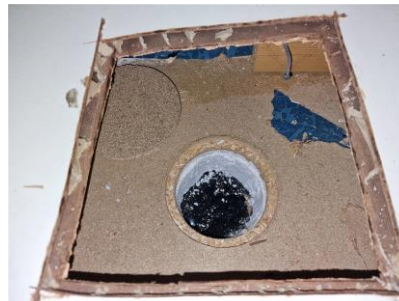
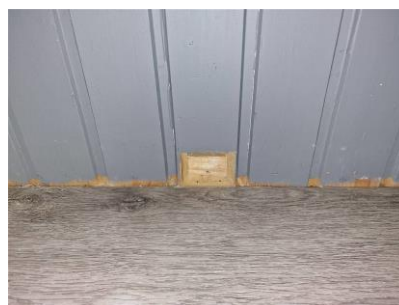
Huset är grundlagt med betongplatta på mark. Vid stickprovsvis luktkontroll längs golvlistor upplevdes en svag mikrobiell lukt främst i allrummet.

Från ett befintligt uppfräst hål i garderoben i sovrummet på souterrängplan gjordes en kontroll av den flytande golvkonstruktionen. Ingen mikrobiell lukt upplevdes i provhålet. Golvkonstruktionen består ovanifrån sett av spånskiva, 60 mm cellplast, plastfolie, ca 10 mm sand och betongplatta.

En golvlist demonterades till entréhallens yttervägg åt sydost och ett provhål togs upp i den bakomliggande träpanelen. Ingen mikrobiell lukt upplevdes från provhålet. Konstruktionen består inifrån sett av träpanel, och en uppreglad konstruktion mot den uppmurade ytterväggen. Syllen ligger placerad med sin undersida cirka 3 cm under invändig golvnivå. Det går ej att avgöra om syllens undersida ligger på en fuktspärr mot betongplattan. Fuktkvoten mättes i syllens nederkant till mellan 18-19 %.

Det finns risk för mikrobiell tillväxt föreligger om den relativa fuktigheten (RF) i den omgivande luften är över 75% vilket i gran- och furuvirke motsvarar en fuktkvot (FK) på ca 17%. Vid en långvarig fuktkvot på >28% finns risk för rötskador.

Befintlig golvkonstruktion samt väggssyllar riskerar på grund av naturlig fuktpåverkan att drabbas av fuktrelaterade skador med mikrobiell påväxt som möjlig följd. Är syllarna rötskyddsbehandlade finns risk att en kemisk lukt uppstår i boendemiljön.

Vi rekommenderar en fördjupad undersökning för att bedöma orsak och omfattning till skadorna/bristerna. Det är viktigt att tänka på att denna rekommendation om fördjupad undersökning gäller hela grundläggningen.

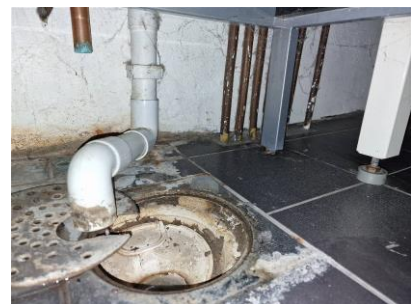
Tätskikt finns inte i golvbrunn.  
Rör genomföringar finns i golv.  
Det noterades "bomljud" i klinkergolvet.

När tätskikt saknas i golvbrunnen innebär det risk för fuktskador. Vatten kan tränga ner i omkringliggande konstruktioner med fuktrelaterade skador som möjlig följd.

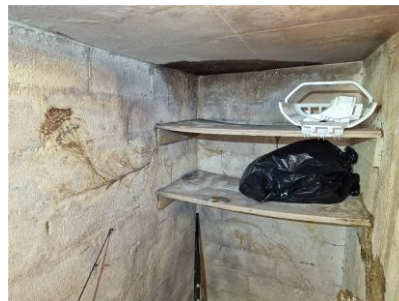
Mikrobiell lukt känns vid inträdet till matkällaren där det även noterades svampväxt på ytterväggarna och mikrobiell påväxt på väggar och tak.

Om man vill åtgärda detta måste klimatet i utrymmet förändras (bli torrare) och utrymmets ytor rengöras och desinficeras noggrant.
