**Fastighetsuppgifter**

Vallentuna-Rickeby 1:171

Höjdvägen 9

**Besiktningsuppgifter**

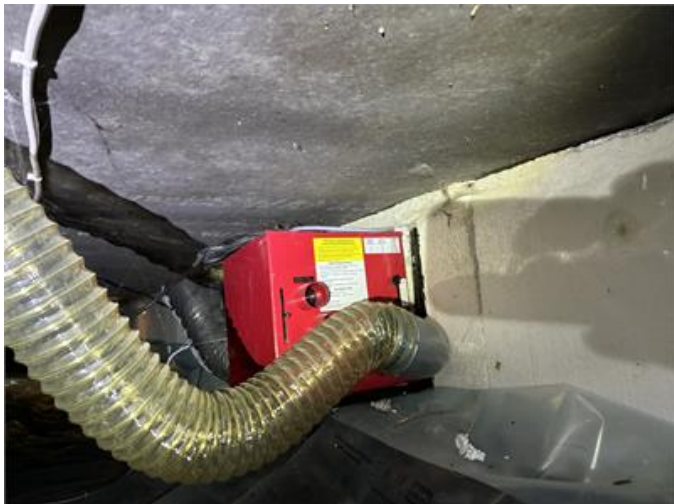
| Besiktningresultat | | | | | |
|---|---|---|---|---|---|
| <b>Krypgrund</b> | | X | | | Krypgrunden har avfuktare och ses därför inte som en riskkonstruktion men det är dock viktigt att regelbundet tillse att avfuktaren fungerar tillfredsställande. |

- En krypgrund brukar betecknas som en riskkonstruktion med avseende på fukt- och mikrobiella skador. Aktuell grund har dock försetts med en avfuktare med hygrostat och grunden ses därför inte som en s.k. konventionell riskkonstruktion. Ursprungligt golvbjälklag bedöms dock vara kvar utan synligt tecken på åtgärd och det kan därför inte uteslutas att skador i anslutande konstruktioner kan förekomma. För att fastställa behov av ev. kompletterande åtgärder krävs en fortsatt teknisk undersökning.

Bilden är tagen i krypgrunden och visar  
krypgrundsavfuktaren.

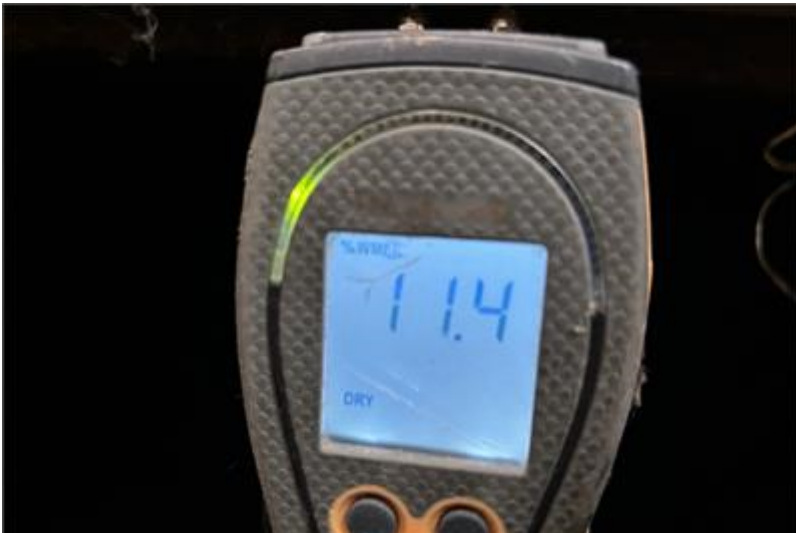
Vid stickprovskontroll uppmättes fuktvärden under gränsvärdet och ingen avvikande lukt upplevdes.

Fuktkvoten till mellan 11-12%, vilket är under gränsvärdet.

Det kritiska gränsvärdet för mikrobiell tillväxt brukar anges till ca 17% fuktkvot (FK).

Resultatet av stickprovskontrollen ger inga indikationer på åtgärdsbehov.
