# Besiktningsprotokoll

Anticimex Försäkringsbesiktning i samarbete med Fastighetsbyrån

| Fastighetsadress:<br>Symfonivägen 22 | |

| Besiktningsdatum:<br>2024-04-17 | Protokollnummer:<br>68209569 |

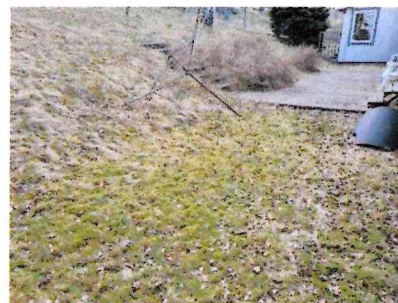
#### Utvändigt / Markförhållanden

Marken lutar mot huset.

Detta innebär en ökad fuktbelastning mot grunden vilket i sin tur kan orsaka fuktskador i huset.

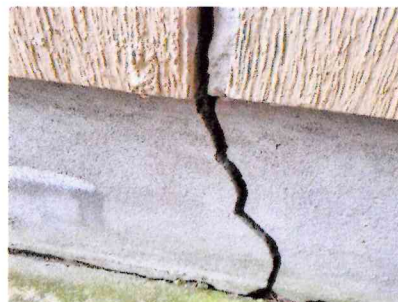
#### Utvändigt / Sockel

Sprickor finns i sockel.

Vi rekommenderar en fördjupad undersökning för att bedöma orsak och omfattning.

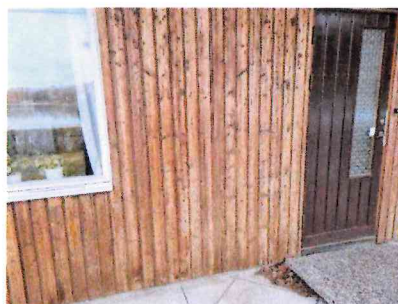
#### Utvändigt / Fasad

Fasadpanelen är i behov av målning/underhåll.

Fasadbeklädnad och träkonstruktioner där målningsbehov finns riskerar att få fukt- och rötskador på grund av sämre vattenavvisande förmåga. För att öka livslängden på fasadbeklädnaden rekommenderas målning och underhåll.

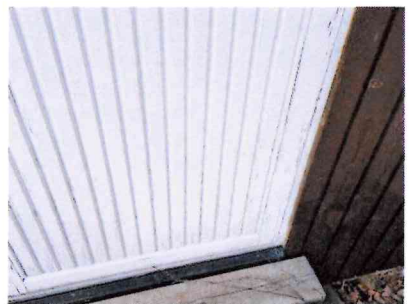
### Utvändigt / Dörrar

Torrspäckor finns på dörr.

Dessa bedöms inte ha lett till bakomliggande skador.

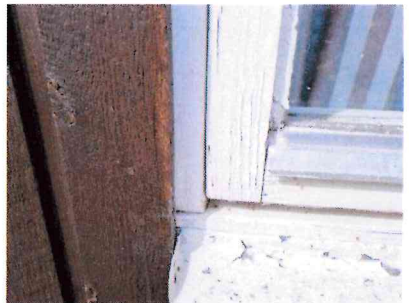
### Utvändigt / Fönster

Torrspäckor finns på fönster.

Dessa bedöms inte ha lett till bakomliggande skador.

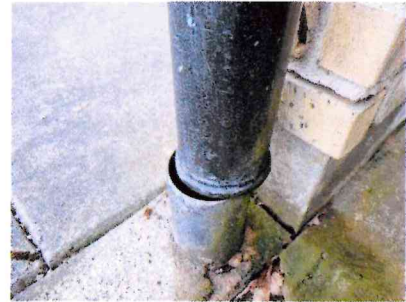
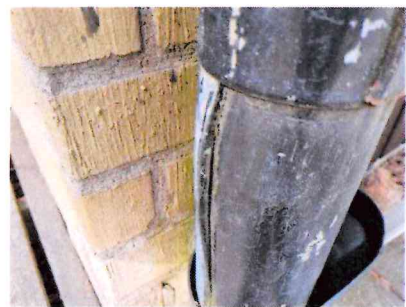
### Utvändigt / Hängrännor / Stuprör

Lövsilar finns inte och svällskador finns på stuprör.

När det saknas lövsilar så finns det risk att det blir stopp i dagvattenledningen.

För att hindra stopp i dagvattenledningar rekommenderas komplettering av lövsilar.

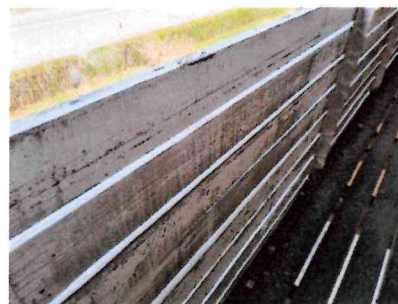
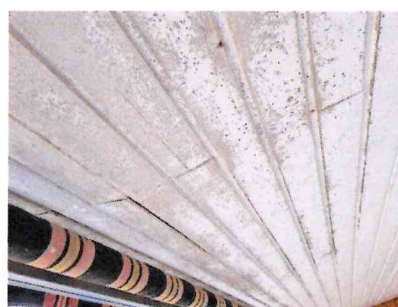
### Utvändigt / Balkong

Balkongräcke och övriga trädetaljer har färgsläpp och torrsprickor.

Balkongräcke och träkonstruktioner där målningsbehov finns riskerar att få fukt- och rötskador på grund av sämre vattenavvisande förmåga.

För att öka livslängden på balkongräcke rekommenderas målning och underhåll.

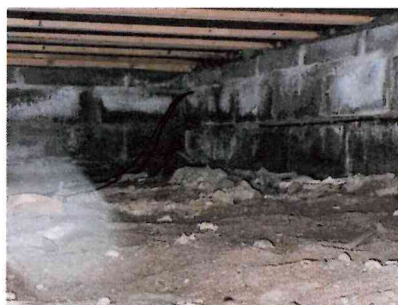
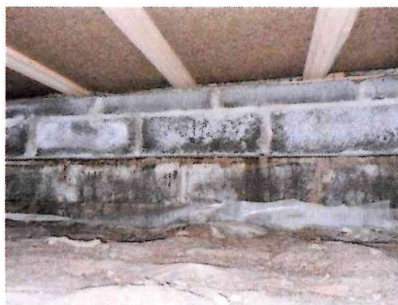
### Utvändigt / Krypgrund

Vid kontroll av konstruktionen i krypgrund uppmättes fuktvärden under kritisk fuktnivå för mikrobiell tillväxt och normal lukt upplevdes. Dock noterades det saltavfällningar från grundmur.

Golvbjälklaget ovan den uteluftsventilerade krypgrunden riskerar att drabbas av fuktskador på grund av naturlig fuktpåverkan. Detta kan i sin tur leda till mikrobiella skador (angrepp av mikroorganismer) som kan leda till att mikrobiell lukt sprids till boendemiljön.

Fuktkvoten uppmättes till 13 %. Gränsvärdet för mikrobiell tillväxt är 17% FK.

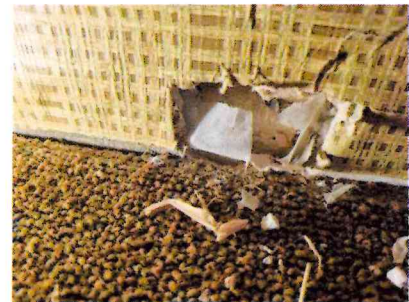
### Entréplan / Entréhall

Vid kontroll av väggsyllar uppmättes fuktvärden under kritisk nivå för mikrobiell tillväxt och normal lukt upplevdes.

Fuktkvoten uppmättes till 12 %. Gränsvärdet för mikrobiell tillväxt är 17 % FK.

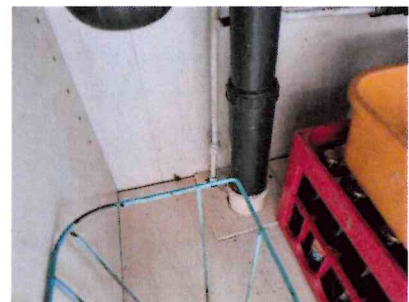
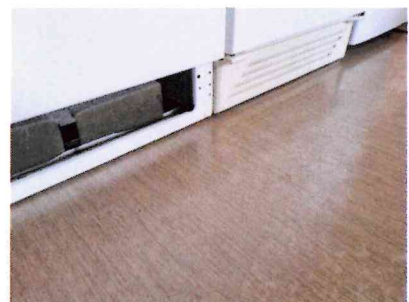
### Entréplan / Kök

Fuktskydd saknas i diskbänksskåp och under vitvaror.

Utan fuktskydd är det svårt att upptäcka läckage från rörledningar. Vatten kan då tränga in i omkringliggande konstruktioner och orsaka fuktskador.

För att upptäcka eventuella läckage, installera ett fuktskydd.

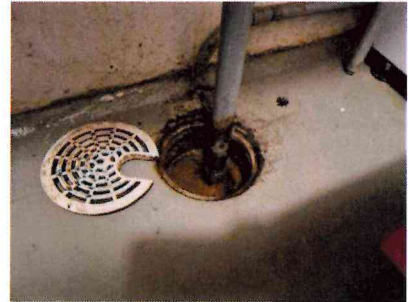
### Entréplan / Tvättstuga

Gjutjärnsbrunnen är rostangripen.

Det finns risk att golvbrunnen rostar sönder med fuktskador som följd.

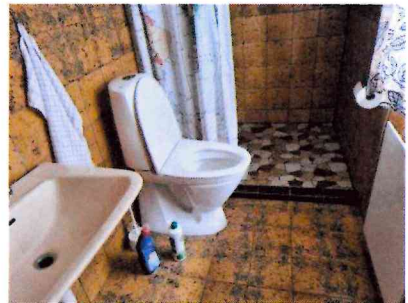
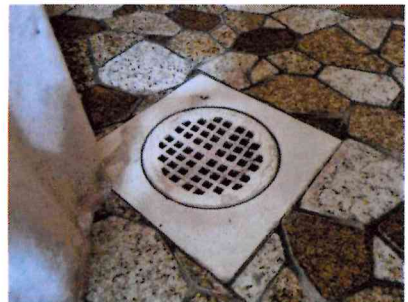
### Entréplan / Badrum

Våtutrymmet har äldre yt-/tätskikt.

Utrymmet är äldre och har passerat tiden för sin tekniska livslängd.

Renovering av utrymmet rekommenderas. Kontakta en behörig våtrumsentreprenör för en renovering. I samband med renoveringen bör omkringliggande konstruktioner kontrolleras för att upptäcka eventuella följdskador.

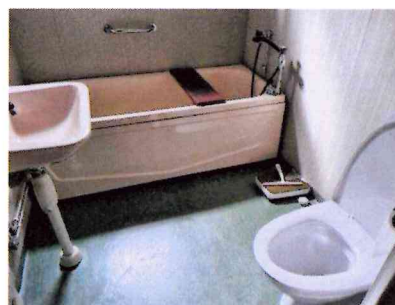
### Våning 1 / Badrum

Våtutrymmet har äldre yt-/tätskikt.

Utrymmet är äldre och har passerat tiden för sin tekniska livslängd.

Renovering av utrymmet rekommenderas. Kontakta en behörig våtrumsentreprenör för en renovering. I samband med renoveringen bör omkringliggande konstruktioner kontrolleras för att upptäcka eventuella följskador.

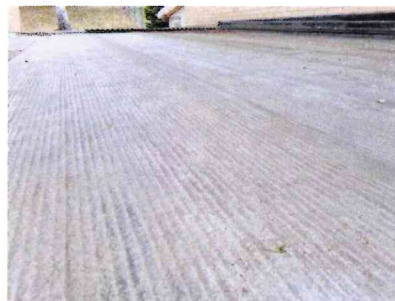
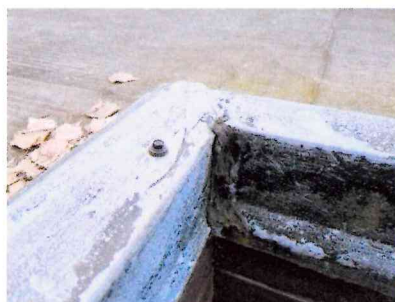
#### Utvändigt / Tak

Årtal på papptak är oklart dock noterades det att plåtdetaljer är äldre.

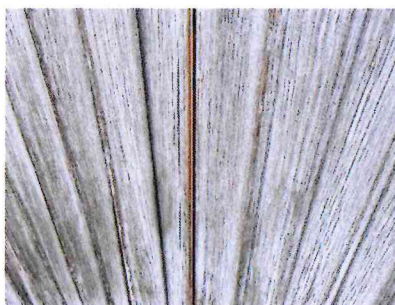
#### Utvändigt / Dörrar

Dörr har färgsläpp och torrsprickor.

Dörrar där målningsbehov finns riskerar att få fukt- och rötskador på grund av sämre vattenavvisande förmåga.

För att öka livslängden på dörr rekommenderas målning och underhåll.

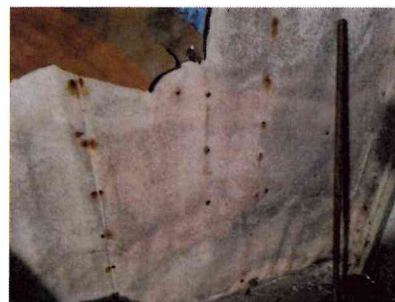
### Garage invändigt / Allmänt

Avvikande lukt och förhöjda fuktvärden i vägg.

Rekommenderar en fördjupad undersökning för att bedöma orsak och omfattning.
