**Fastighetsuppgifter**

Billingen 2

Hyggesgatan 4

Uppdragsnummer	B3882
Besiktningsdatum	2024-04-22
Besiktningföretag	OBM Besiktning Väst AB
Besiktningförrättare	Magnus Henriksson
Närvarande	Säljaren och mäklaren
Giltig till och med	2025-04-22

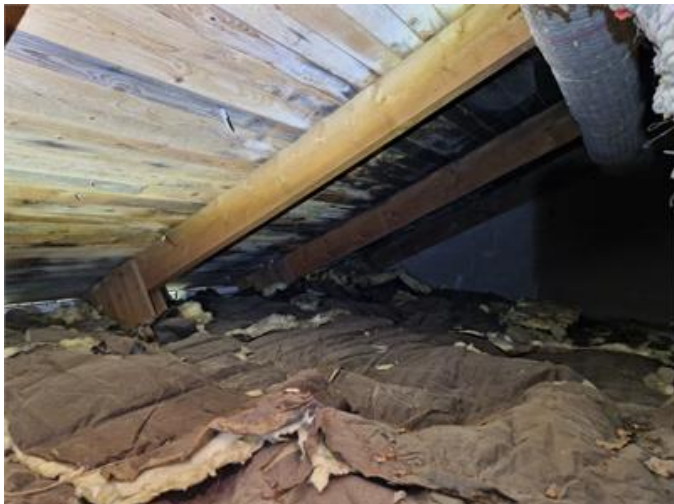
**Vind/sidovind:** Det noterades fukt/mikrobiell påväxt på underlagstaket, det rekommenderas en fortsatt teknisk utredning för att kontrollera orsaken till och omfattningen av detta.

När det finns brister i tätningen mellan ett kallt och ett varmt utrymme finns det en risk att relativt varm och fuktig luft kommer ut från det varma utrymmet till det angränsande kalla utrymmet och träffar en kall yta och kondenserar. Missfärgning på yttertaksstrukturen är en indikering på att inneluften har kommit ut i vinden så att ett gynnsamt klimat för en mikrobiell tillväxt har uppstått. Det kan vara en indikering på att ventilationen inomhus är undermålig. För detta fortgå finns det en risk att man kan få skador på konstruktioner som i en förlängning påverkar byggnaden och inomhusmiljön negativt.

Vy på vindsutrymmet

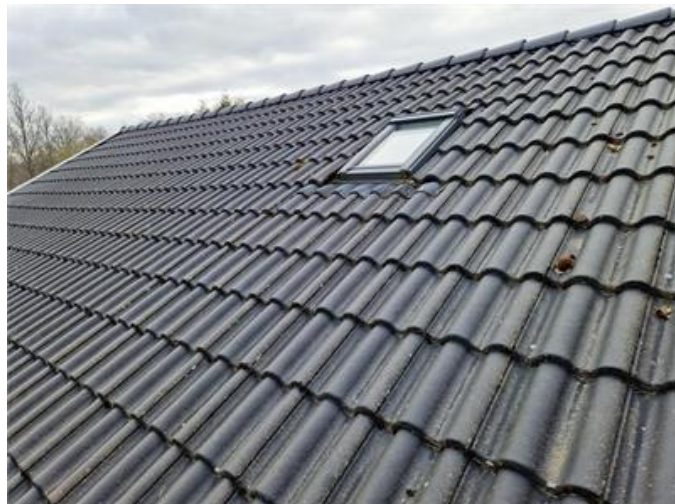
Vy på yttertak

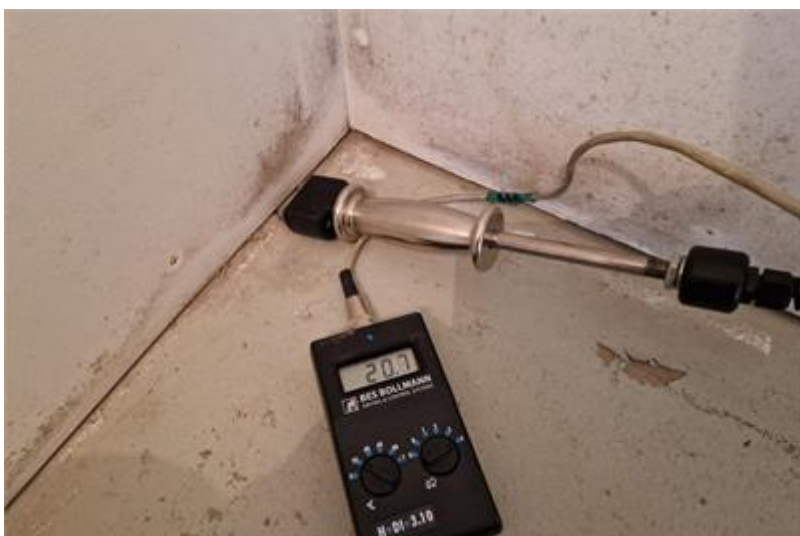
Byggnadsdel	Källare
Konstruktionsdel	
Konstruktionsuppbyggnad	Betongplatta på mark och grundmur av cementsten/blå lättbetong och delvis påsadlade träkonstruktioner på golv och väggar

Vid besiktningen utförs stickprovsmässiga fuktmätningar i källaren. Fuktkvoten visade på 17-21% och gränsvärdet för mikrobiell påväxt ligger på 17%. Vidare noterades avvikande lukt i basturummet. Det rekommenderas en fortsatt teknisk utredning för att kontrollera orsaken till och omfattningen av detta,

En äldre källare av detta slag utsätts i regel mer eller mindre för permanent fuktpåverkan från angränsande mark. Utifrån erfarenhet är det känt att konstruktioner och beläggningar/beklädnader med organiska material mot golv- och väggytor bör undvikas, då fuktpåverkan och mikrobiell tillväxt (mögel/bakterier) och rötskador kan uppstå i sådana. Det utvändiga fuktskyddet är äldre. Det kan inte uteslutas att brister föreligger alternativt kommer att uppstå i det utvändiga fuktskyddet vilket medför att det äldre utvändiga fuktskydd måste åtgärdas. För att undvika avvikande lukter och fuktskador kan konstruktioner av organiskt material ersättas mot fukttåliga. Vid renovering skall bakomliggande konstruktioner kontrolleras så inga eventuella skador finns kvar innan återställningen.
