Besiktningssprotokoll

Anticimex Försäkringsbesiktning i samarbete med Fastighetsbyrån

Fastighetsbeteckning: Vingåkers-Sjögölet 3:14	
Fastighetsadress: Bergvägen 12	
Postnummer: 641 94	Ort: Katrineholm

Besiktningdatum: 2024-04-25	Protokollnummer: 68239425
Temperatur: + 6 °C	Väderlek: Klart
Tekniker: Anders Lygrell	
E-post: Anders.Lygrell@anticimex.se	
Kontor: Eskilstuna	
Närvarande: Ingen övrig närvarande på plats.

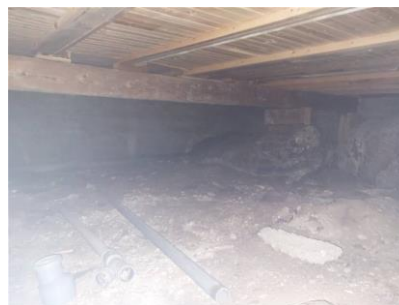
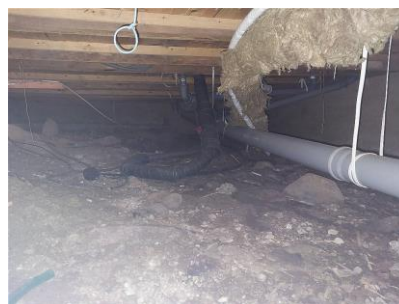
Utvändigt / Krypgrund (lucka invändigt)

Vid kontroll av konstruktion uppmättes fuktvärden över kritisk fuktnivå.

Krypgrunden kan på grund av den naturliga fuktpåverkan drabbas av fuktskador. Grunden och det organiska materialet kan påverkas av fukt, vilket i sin tur kan leda till mikrobiella skador (angrepp av mikroorganismer) som kan resultera i att mikrobiell lukt sprids till boendemiljön.

Risk för mikrobiell tillväxt föreligger om den relativa fuktigheten (RF) i den omgivande luften är över 75 % vilket i furuvirke motsvarar en fuktkvot (FK) på 17 %. Fuktkvoten uppmättes till 21 %.

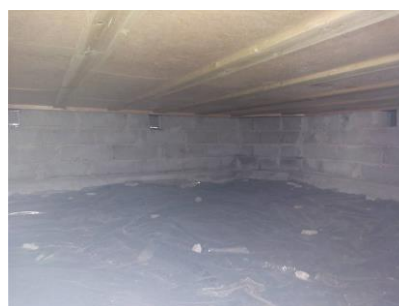
Utvändigt / Krypgrund (lucka utvändigt)

Vid kontroll av krypgrunden har fuktvärden under kritisk fuktnivå för mikrobiell tillväxt uppmätts. Ingen avvikande lukt känns i utrymmet, dock finns mikrobiell påväxt på bjälklagets undersida.

Den upptäckta mikrobiella påväxten på bjälklagets undersida indikerar att grunden under delar av året är så pass fuktig att mikroorganismer utvecklas.

Risk för mikrobiell tillväxt föreligger om den relativa fuktigheten (RF) i den omgivande luften är över 75 % vilket i furuvirke motsvarar en fuktkvot (FK) på 17 %. Fuktkvoten uppmättes till 14 %.

För att undvika fukt och mikrobiell påväxt så måste grundens klimat bli torrare. Läs Anticimex faktablad om uteluftsventilerade krypgrunder för tips och råd.

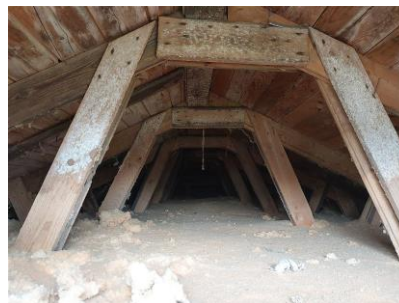
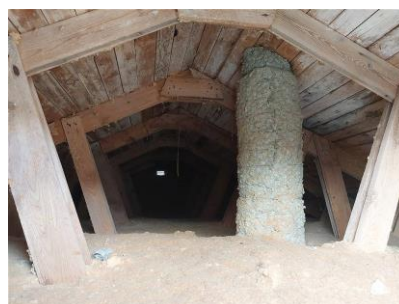
Utvändigt / Vind 1 (två luckor)

Vinden har inte kunnat besiktas i sin helhet då landgångar saknas i utrymmet. Den har delvis kunnat besiktas via de två luckorna och via dem har fuktmetning gjorts.

Mikrobiell påväxt/missfärgningar finns på underlagstaket.

Risk för mikrobiell tillväxt föreligger om den relativa fuktigheten (RF) i den omgivande luften är över 75 % vilket i furuvirke motsvarar en fuktkvot (FK) på 17 %. Fuktkvoten i underlagstak/takbjälkar uppmättes till 10 %.

Trots att fuktmetningen gav fuktvärden under kritisk fuktnivå finns mikrobiell påväxt på underlagstaket. Detta kan vara ett tecken på att vinden tillförs fukt inifrån bostaden och/eller uteluften.

Avser vinden över den äldre delen av huset.

Vi rekommenderar en fördjupad undersökning för att bedöma orsak och omfattning.

För att hela vinden ska kunna besiktas så måste landgångar installeras i utrymmet.

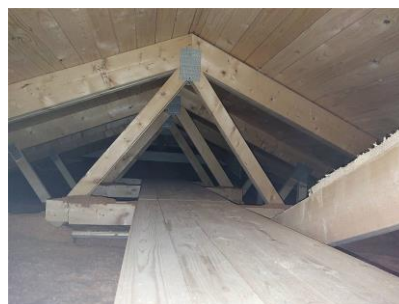
Utvändigt / Vind 2

Vid kontroll av vinden uppmättes fuktvärden under kritisk fuktnivå för mikrobiell tillväxt och en normal lukt upplevdes.

Risk för mikrobiell tillväxt föreligger om den relativa fuktigheten (RF) i den omgivande luften är över 75 % vilket i furuvirke motsvarar en fuktkvot (FK) på 17 %. Fuktkvoten i underlagstak/takbjälkar uppmättes till 8 %.

Avser vinden över nya tillbyggnaden på huset.

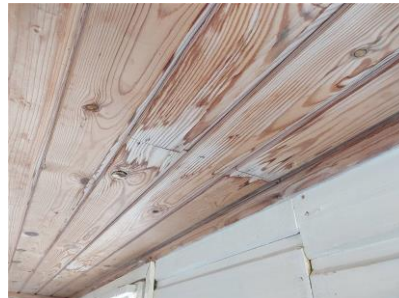
Utvändigt / Uterum

Fuktbläckar förekommer i tak.
Dessa bedöms vara äldre, inga förhöjda fuktvärden vid stickprovskontroll.

Fönster samt dörr är i behov av målning/underhåll.
