# Besiktningsprotokoll

Anticimex Försäkringsbesiktning i samarbete med Fastighetsbyrån

| Fastighetsadress:<br>Bergsvägen 6 | |

| Besiktningsdatum:<br>2024-04-25 | Protokollnummer:<br>68241292 |

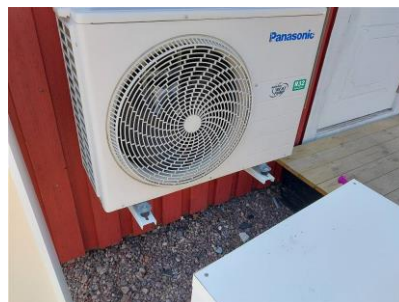
Kondensvatten från luftvärmepumparnas utdelar leds inte bort från husgrunden.

Detta medför ökad risk för att vatten tränger in i anslutande konstruktioner, vilket i sin tur kan leda till fuktrelaterade skador. Observera att besiktning av byggnadens värmesystem eller värmepumpen inte har ingått i uppdraget.

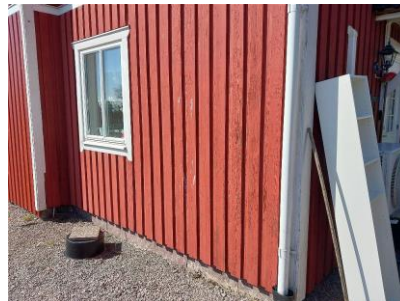
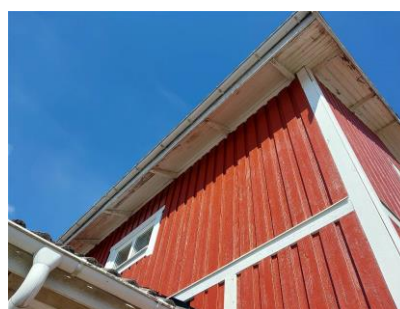
Delar av fasadpanelen/vindskivor/trädetaljer är i behov av målning/underhåll. Färgsläpp samt torrsprickor förekommer. Delar av fasad är ej färdigmålad.

Fasadbeklädnad och träkonstruktioner där målningsbehov finns riskerar att få fukt- och rötskador på grund av sämre vattenavvisande förmåga. För att öka livslängden på fasadbeklädnaden rekommenderas målning och underhåll.

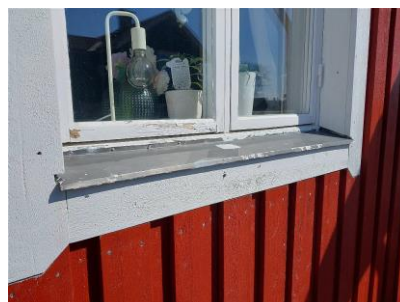
Vissa fönster är i behov av målning/underhåll, färg samt kittsläpp förekommer. Färgsläpp kunde även noteras på fönsterbleck/plåtdetaljer.

Fönsterbågar och fönsterkarmar där målningsbehov finns riskerar att få fukt- och rötskador på grund av sämre vattenavvisande förmåga.

För att öka livslängden på fönster rekommenderas målning och underhåll.

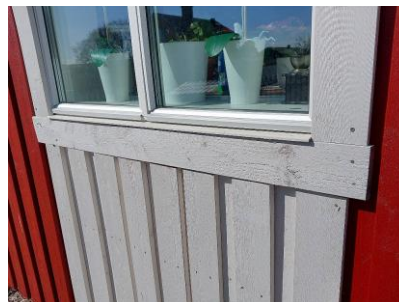
Fönsterbleck saknas på fönster utanför kök, se foto. Vissa fönsterbleck är otäta vid infästningar.

Dessa noteringar medför en ökad risk för att vatten kan rinna in och orsaka fuktrelaterade skador i omkringliggande konstruktioner.

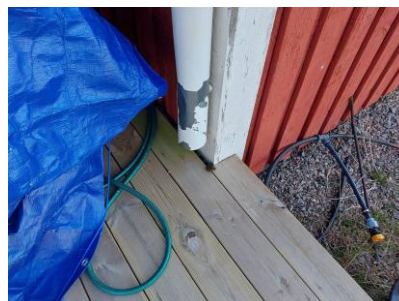
Stuprör är bristfälligt anslutet till markledning (ej färdigställt).

Stuprör som avslutas intill huset (ovan mark) kan medföra en ökad fuktbelastning på grundmur/sockel som i sin tur kan leda till fuktrelaterade skador.

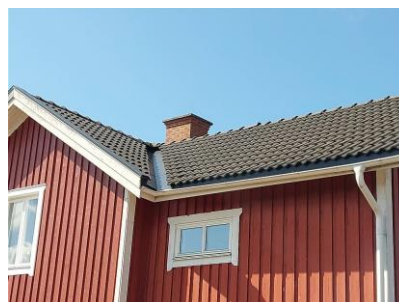
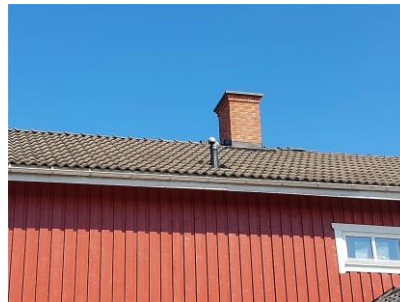
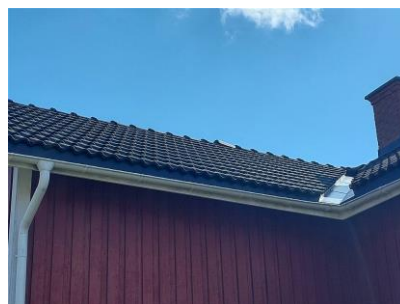
Delar av yttertaket bedöms vara äldre. Mosspåväxt förekommer på takpannor, några enstakanockpannor är av annat fabrikat och bedöms vara ojämna/luta, se foto.

Takpannor, plåtdetaljer och underlagspapp har enligt vår bedömning en begränsad livslängd. Eftersom husets taktäckning är äldre har det ett minskat motstånd mot vatteninträngning. Detta i sin tur kan leda till fuktskador på träläkt och vidare ner i underliggande konstruktioner.

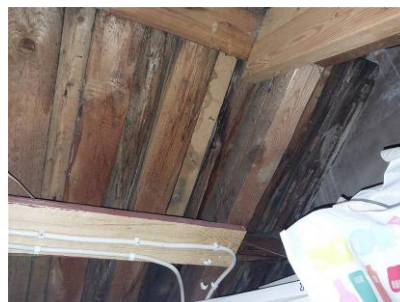
Vinden har ej kunnat besiktigats i sin helhet då utrymmet är trångt, murstocken är ivägen samt att utrymmet var belamrat vid besiktningstillfället.

Via inspektionsluckan kunde missfärgningar/fläckar noteras på underlagstaket intill murstocken som bedöms vara äldre, se även foto.

Fuktkvoter uppmättes i underlagstak till mellan 8-9%. Det finns risk för mikrobiell tillväxt om den relativa fuktigheten (RF) i den omgivande luften är över 75 %. I furuvirke motsvarar det en fuktkvot (FK) på 17 %.

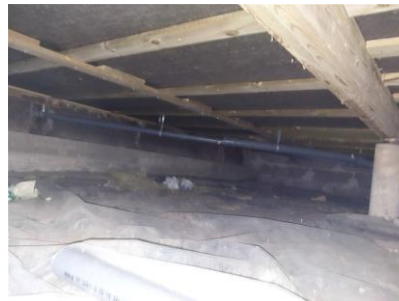
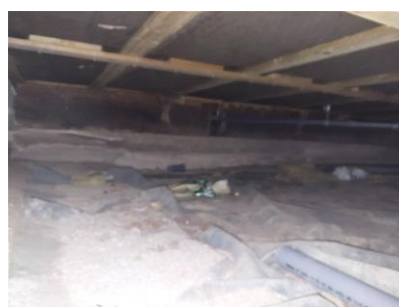
Krypgrund är en riskkonstruktion. Träskyddsbehandlat virke förekommer i krypgrunden. Byggspill förekommer på marken.

Konstruktionen består av träbjälklag med trossbotten av asfboardskivor/plywoodskivor.

Fuktkvoter uppmättes i brädor/reglar till mellan 12-14%. Det finns risk för mikrobiell tillväxt om den relativa fuktigheten (RF) i den omgivande luften är över 75 %. I furuvirke motsvarar det en fuktkvot (FK) på 17 %.

Uteluftsventilerade krypgrunder med bjälklag av organiskt material har ofta fuktskador på grund av naturlig fuktpåverkan. Detta kan resultera i mikrobiella skador (angrepp av mikroorganismer) och, i värsta fall, rötskador. Mikrobiell lukt kan då spridas till boendemiljön. Träskyddsbehandlat virke kan även avge en kemisk lukt som kan spridas till boendemiljön.

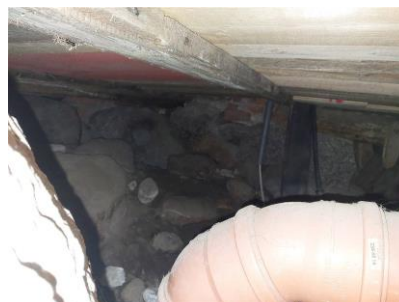
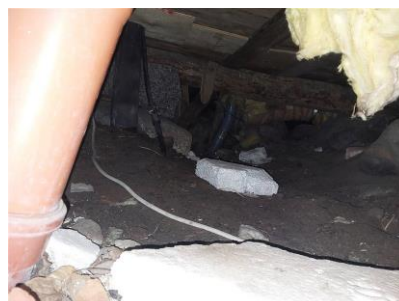
Torpargrunden har enbart kunnat besiktigats från hållighet i grundmur under hall då utrymmet är för trångt att kunna ta sig in i.

Markytan är fuktpåverkad samt att plastfolie saknas på marken. Förhöjda fuktvärden uppmättes i brädor. Mikrobiell påväxt förekommer på bjälklagets undersida samt att en avvikande lukt kom att kännas i utrymmet. Hela grunden är ej besiktningsbar då utrymmet är för trångt för att ta sig in i.

Konstruktionen består av träbjälklag med trossbotten av brädor.

Fuktkvoter uppmättes i brädor till mellan 17-19%. Det finns risk för mikrobiell tillväxt om den relativa fuktigheten (RF) i den omgivande luften är över 75 %. I furuvirke motsvarar det en fuktkvot (FK) på 17 %.

För att utreda orsak till och omfattning av ovanstående noteringar rekommenderas att en fördjupad undersökning utförs. Observera att hela grunden inte var besiktningsbar vid besiktningstillfället.

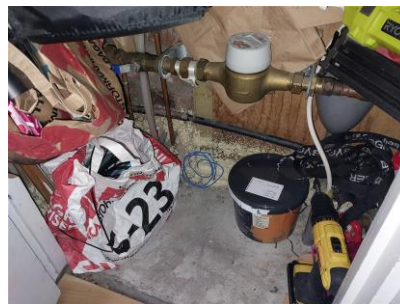
Vattentät/fuksäker beklädnad på golv med uppvik på vägg saknas i utrymmet där inkommande vatten och vattenrör förekommer, se foto. Detta medför ökad risk för fuktskador i omkringliggande konstruktioner vid eventuellt läckage.

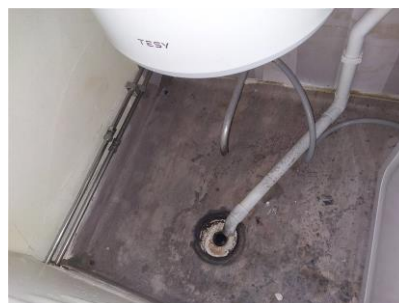
Plastmatta på golv är bristfälligt monterad och bristfälligt ansluten till golvbrunn med tätningsmassa, se foto. Utrymmet är svåråtkomligt då tvättmaskiner står ivägen. Dessa noteringar medför ökad risk för fuktskador i omkringliggande konstruktioner.
