# Besiktningsprotokoll

Anticimex Försäkringsbesiktning i samarbete med Fastighetsbyrån

| Fastighetsbeteckning:<br>Makrillen 5 | |

| Besiktningsdatum:<br>2024-04-25 | Protokollnummer:<br>68245647 |

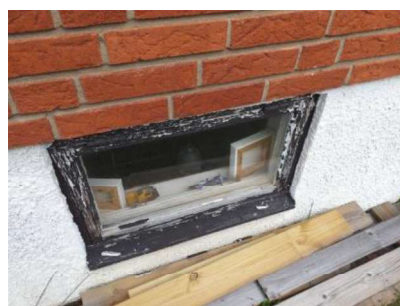
Fönster är i behov av målning/underhåll.

Fönsterbågar och fönsterkarmar där målningsbehov finns riskerar att få fukt- och rötskador på grund av sämre vattenavvisande förmåga.

För att öka livslängden på fönster rekommenderas målning och underhåll.

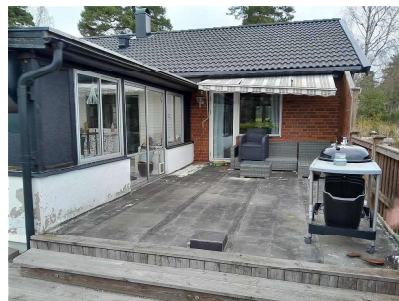
Takduk är uttjänt.

Kontakt med takläggare rekommenderas för kontroll och åtgärd.

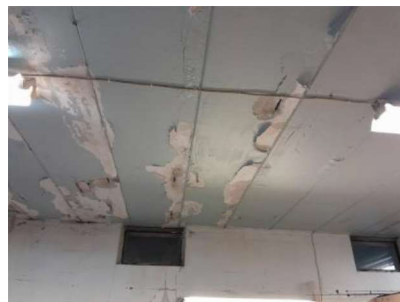
Taket och väggar har fuktgenomslag samt noteras lättbetongbjälklag med betongsläpp och rostiga exponerade armeringsjärn.

Fuktfläckar kan bero på olika saker, och kan vara ett tecken på en tidigare eller en pågående fuktskada.

Vi rekommenderar en fördjupad undersökning för att bedöma orsak och omfattning.
