Sandviolen 3

Gullregnsvägen 6

Uppdragsnummer	G28150
Besiktningdatum	2024-04-25
Besiktningföretag	OBM Kronoberg AB
Besiktningförrättare	Thorbjörn Håkansson 0708232924
Närvarande	Fastighetsägare
Giltig till och med	2025-04-25

Byggnadsbeskrivning	Byggnadsår
1-plan hus med suterrängkällare	1971
Till eller ombyggnad	Övrigt

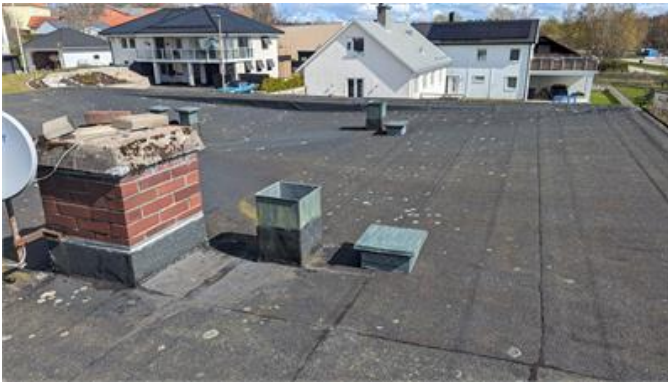
Tak: Två av plåthuvorna hade blåst av, återmonterades men det rekommenderas att de fixeras så att den inte händer igen.

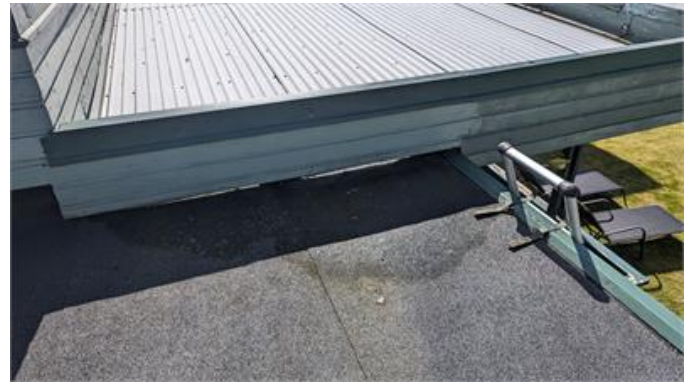
Lokalt bakfall förekommer i pappen och det finns misstanke om att vatten letat sig förbi yttertak och ner i underliggande konstruktion.

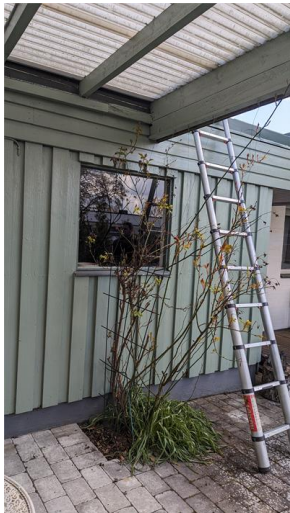
Garage/förråd/uterum: Läckage i enklare plasttak samt väderutsatt konstruktion har lett till fuktskador i uterums tak samt i tak, fönster och träpanel anslutande till förråd. Papptaket har lokalt bakfall vilket tros lett till att vatten lokalt letat sig förbi yttertakets med fuktpåverkan i underliggande konstruktion. Invändigt i garage förekommer missfärgningar på gipskivor vilket beror på tillfällig fuktpåverkan när vatten tillförts utrymmet via bil.

Garage/förråd/uterum: Läckage i enklare plasttak samt väderutsatt konstruktion har lett till fuktskador i uterums tak samt i tak, fönster och träpanel anslutande till förråd.

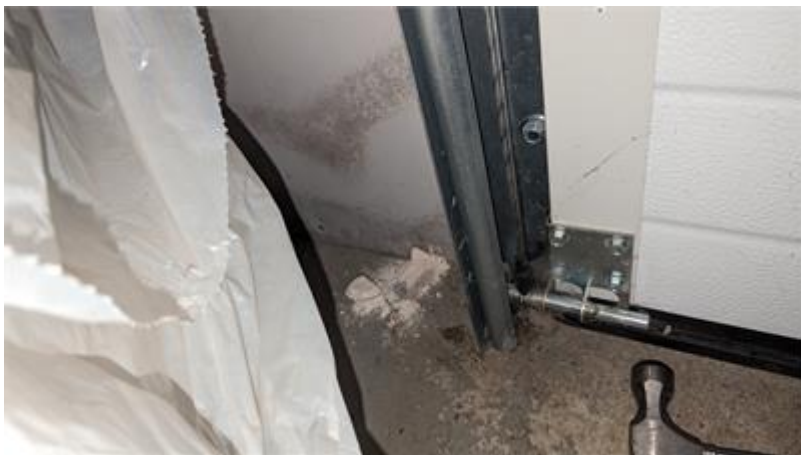
Bilaga 1 för kontroll av valda konstruktioner

Byggnadsdel	Garage
Konstruktionsdel	Trä
Konstruktionsuppbyggnad	Ytterväggsyll

Stickprovskontroll av konstruktion i garagedel visade fuktkvot på 23% i syllregel till yttervägg. Det kritiska gränsvärdet för mikrobiell tillväxt anges till 17% fuktkvot (FK).

Det är vanligt att fuktpåverkan i garagebyggnader är över gränsvärdet för mikrobiell tillväxt. Vilket delvis kan beror på enklare konstruktion men även att utrymmet är uppvärmt. Vidare statuskontroll rekommenderas för bedömning av åtgärdsbehov.

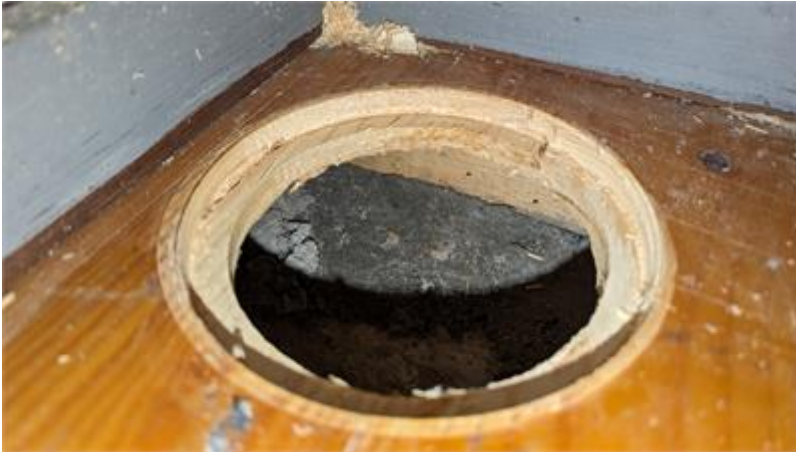
Bilaga 2 för kontroll av valda konstruktioner

Byggnadsdel	Suterrängplan: Sovrum 4
Konstruktionsdel	Trä
Konstruktionsuppbyggnad	Uppreglad golvkonstruktion och utreglade väggar

Stickprovskontroll via håltagning i uppreglad golvkonstruktion visade fuktkvot på 19 %. Det kritiska gränsvärdet för mikrobiell tillväxt anges till 17% fuktkvot (FK).

Vidare status kontroll gällande orsak och omfattning på fuktkontroll över gränsvärdet för mikrobiell tillväxt rekommenderas.

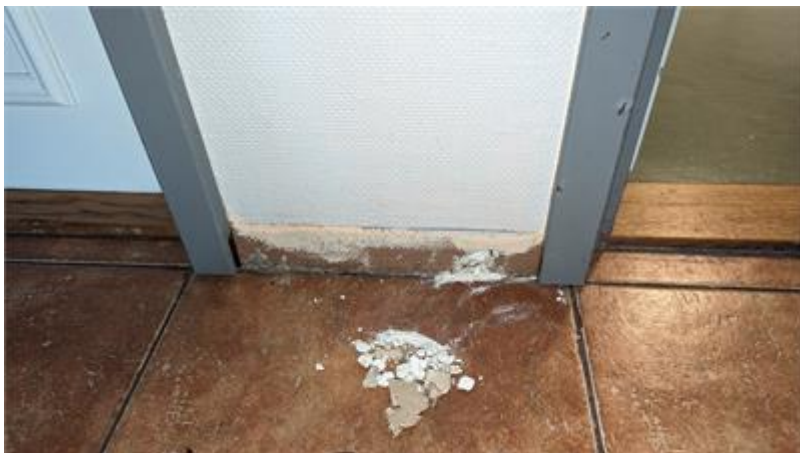
Bilaga 3 för kontroll av valda konstruktioner

Byggnadsdel	Suterrängplan: Entré/Hall
Konstruktionsdel	Trä
Konstruktionsuppbyggnad	Innerväggsyll

Stickprovskontroll visade fuktkvot på 9% i innerväggsyll. Det kritiska gränsvärdet för mikrobiell tillväxt anges till 17% fuktkvot (FK).

På grund av naturlig fuktpåverkan från mark och då källarens utvändiga fuktskydd (dagvattensystem, dräneringssystem samt fuktskydd utvändigt källaryttväggarna) är det ursprungliga från 1972 bedöms det vara ålderstiget vilket innebär att det kan ha nedsatt funktion. Vilket medför att man kan förvänta sig viss fuktpåverkan i källaren. Risk finns att täta konstruktioner samt organiskt material kan bli mikrobiellt angripet och avge lukt.
