# Besiktningssprotokoll

Anticimex Försäkringsbesiktning i samarbete med Fastighetsbyrån

Fastighetsbeteckning: Hornugglan 2	
Fastighetsadress: Ugglevägen 4	
Postnummer: 681 32	Ort: Kristinehamn

Besiktningdatum: 2024-04-26	Protokollnummer: 68234672
Temperatur: 2 °C	Väderlek: Mulet/Regn
Tekniker: Jesper Gullberg	
E-post: Jesper.Gullberg@anticimex.se	
Kontor: Karlstad	
Närvarande: En av fastighetsägarna närvarade i början av besiktningen.

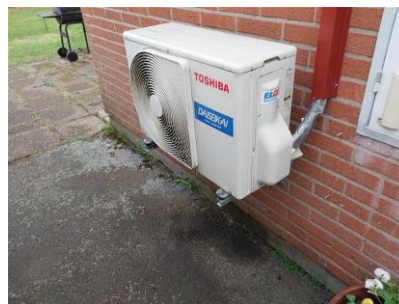
Kondensvatten från luftvärmepumpens utedel leds inte bort från husgrunden.

Detta medför ökad risk för att vatten tränger in i anslutande konstruktioner, vilket i sin tur kan leda till fuktrelaterade skador. Observera att besiktning av byggnadens värmesystem eller värmepumpen inte har ingått i uppdraget.

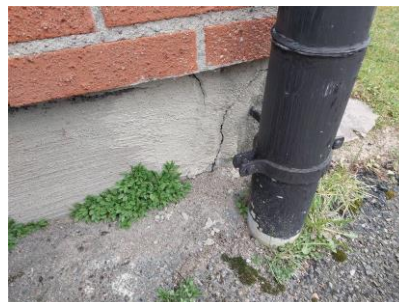
Sprickor finns i sockel.

Dessa bedöms inte ha lett till bakomliggande skador.

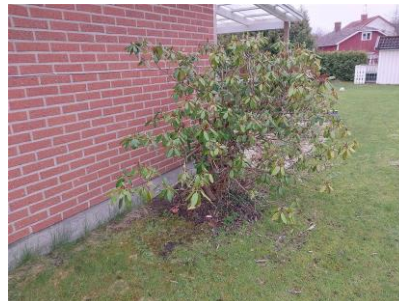
Växter finns i anslutning till byggnaden.

När det finns rabatter och växter nära byggnaden finns risk att fukt stannar kvar i väggarna. Detta kan i sin tur orsaka invändiga fuktskador. Växternas rötter kan också skada grundmuren och sätta dräneringsledningen ur funktion.

Området närmast huset rekommenderas att vara fritt från växtlighet.

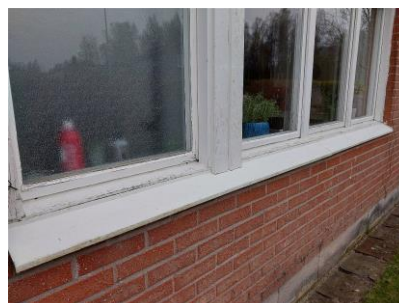
Fönster är i behov av målning/underhåll, färg samt kittsläpp förekommer.

Fönsterbågar och fönsterkarmar där målningsbehov finns riskerar att få fukt- och rötskador på grund av sämre vattenavvisande förmåga.

För att öka livslängden på fönster rekommenderas målning och underhåll.

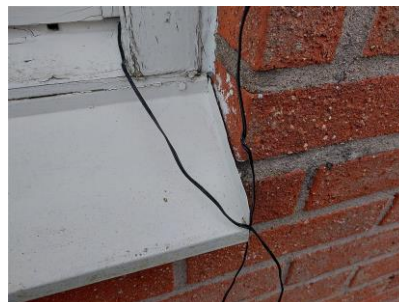
Fönsterbleck är otäta vid infästningar.

Eftersom fönsterblecken är otäta finns risk att vatten rinner in i väggen vilket i sin tur kan leda till fuktskador i väggkonstruktionen.

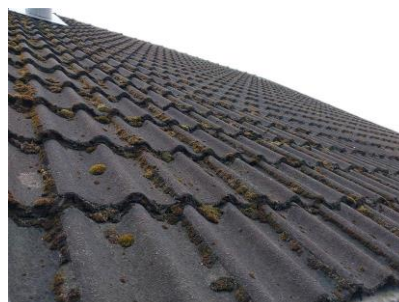
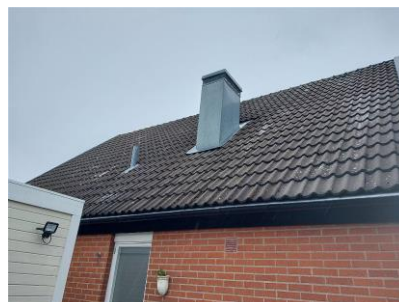
Yttertaket är äldre, kraftigt med mosspåväxt förekommer på takpannor. Underlagspappen är uttorkad/har torrspäckor. Äldre plåtbeslag/plåtdetaljer förekommer på yttertaket.

Takpannor, plåtdetaljer och underlagspapp har enligt vår bedömning en begränsad livslängd. Eftersom husets taktäckning är äldre har det ett minskat motstånd mot vatteninträning. Detta i sin tur kan leda till fuktskador på träläkt och vidare ner i underliggande konstruktioner.

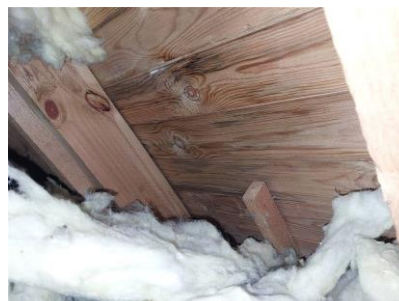
Fläckar/missfärgningar förekommer på underlagstaket intill skorstensrör samt på golvbeklädnad, se foto. Inga förhöjda fuktvärden uppmättes vid besiktningstillfället.

Regelbunden inspektion av underlagstaket rekommenderas för att se om åtgärdsbehov föreligger.

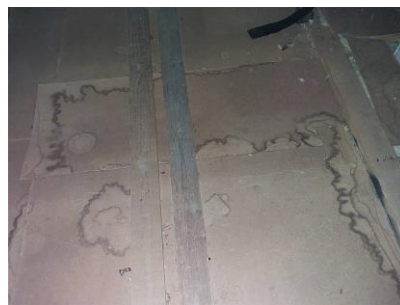
Fuktkvoter uppmättes i underlagstak/takstolar till mellan 8-9%.

Det finns risk för mikrobiell tillväxt om den relativa fuktigheten (RF) i den omgivande luften är över 75 %. I furuvirke motsvarar det en fuktkvot (FK) på 17 %.

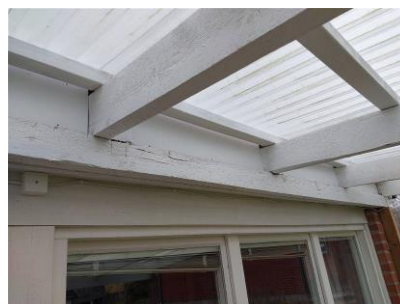
Rötskador förekommer i regel som takstolar är placerade ovanpå, se foto.

Kontakta fackman för en vidare bedömning samt åtgärd.

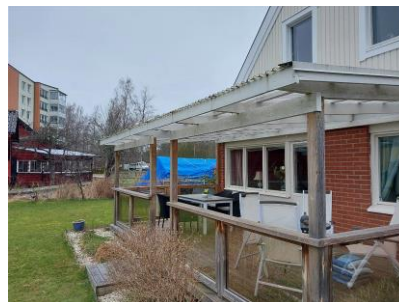
Hängränna/stuprör saknas.

Detta kan medföra fuktrelaterade skador i intilliggande konstruktioner.

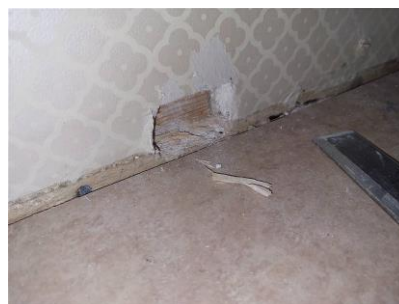
Kontroll av konstruktion samt fuktmätning utfördes vid ytterväggsyall till höger om ytterdörren i befintlig hållighet i vägg.

Konstruktionen består av betongplatta på mark, regel/syll placerad dikt an betongen utan någon typ av fuktskydd, skivbeklädnad samt yttskikt dikt an betongplattan.

Fuktkvoter uppmättes i nedre kant av regel till mellan 11-13%. Det finns risk för mikrobiell tillväxt om den relativa fuktigheten (RF) i den omgivande luften är över 75 %. I furuvirke motsvarar det en fuktkvot (FK) på 17 %.

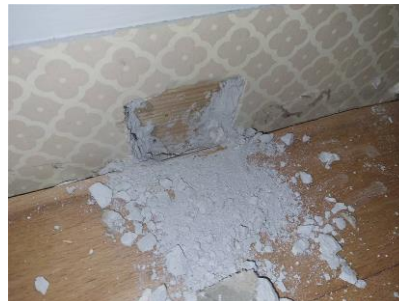
Kontroll av konstruktion samt fuktmetning utfördes vid mellanväggssyll mot kök.

Konstruktionen består av betongplatta på mark, regel/syll placerad dikt an betongen utan någon typ av fuktskydd, gipsskivor samt ytskikt dikt an betongplattan.

Fuktkvoter uppmättes i nedre kant av regel till mellan 9-10%. Det finns risk för mikrobiell tillväxt om den relativa fuktigheten (RF) i den omgivande luften är över 75 %. I furuvirke motsvarar det en fuktkvot (FK) på 17 %.

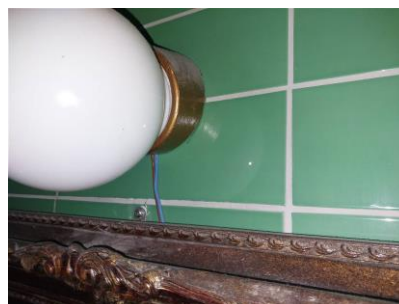
Lösa elkablar förekommer på vägg från lampa, se foto. Rekommenderas att ses över av en behörig elektriker.

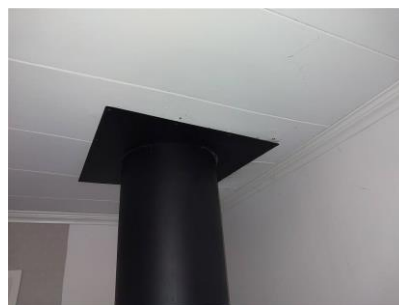
Plåt runt skorstensrör i tak har delvis släppt, se foto.

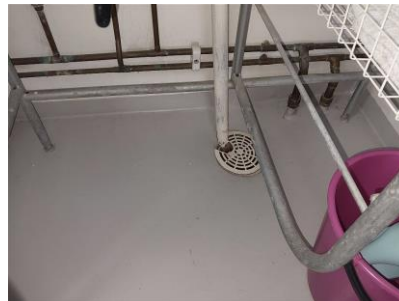
Våtutrymmet har äldre yt-/tätskikt. Äldre rostangripen gjutjärnsbrunn förekommer i utrymmet samt att rörgenomföringar noterades i golv. Plastmatta på golv och väggar bedöms vara målade.

Eftersom funktionen, som innebär att ytskiktet/tätskiktet ska vara vattentätt, kan vara nedsatt finns en ökad risk att vatten tränger igenom ytskiktet/tätskiktet med vattenskador i omkringliggande konstruktioner som följd.

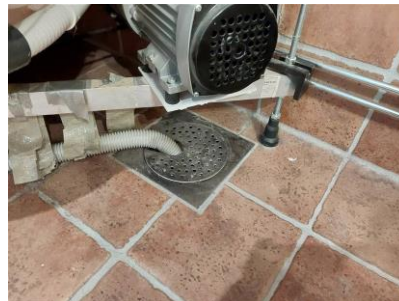
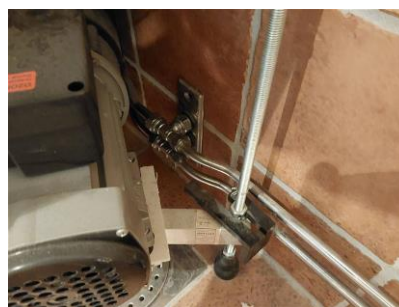
Golvbrunnen är placerad för nära vägg enligt dagens branschregler. Fuktkänsliga rör genomföringar förekommer i vägg bakom badkar. Svagt/bristfälligt golvfall förekommer mot golvbrunnen.

Dessa noteringar medför ökad risk för fuktskador i omkringliggande konstruktioner.

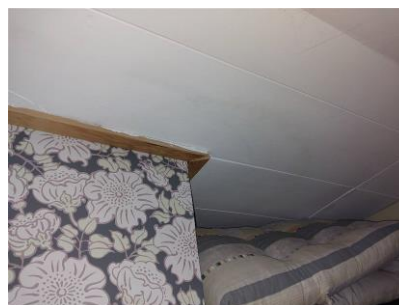
Fläck/missfärgning förekommer på innertak intill vindslucka, se foto. Inga förhöjda fuktindikationer uppmättes vid besiktningstillfället. Se utvändigt vind samt tak angående noteringar.
