**Fastighetsuppgifter**

Fastighetsbeteckning  
Sanda 5:142  
Adress  
Långkärrsvägen 42  
645 93 Strängnäs

Uppdragsnummer A26272  
Besiktningdatum 2024-04-24  
Besiktningföretag OBM Byggnadsmiljö AB  
Besiktningförrättare Mattias Forsberg och Connie Åkerlund  
Närvarande Säljare  
Giltig till och med 2025-04-24

## Bilder och beskrivningar

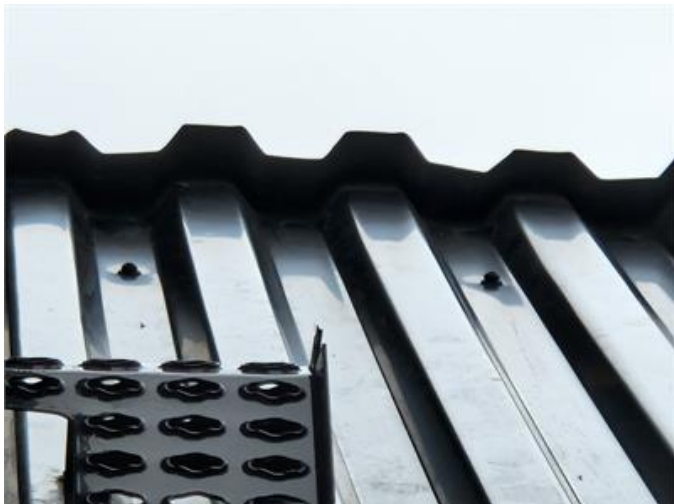
Tak trapphus:  
Nockplåt saknas. Se bild

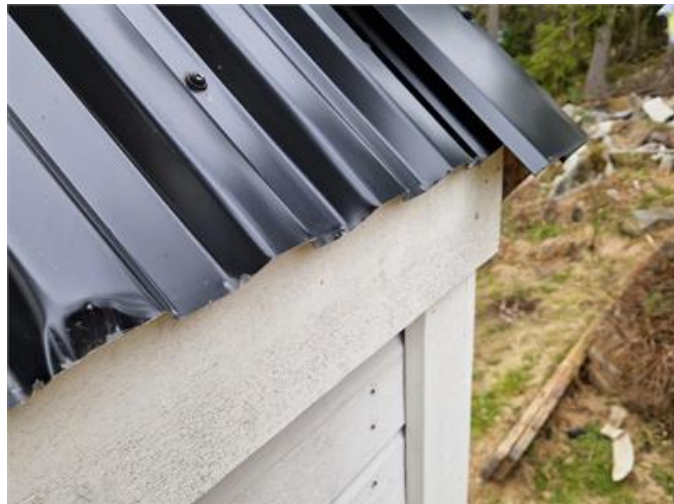
Tak trapphus:  
Överhäng mot takfot anses ej tillräckligt,  
Hängrännor/Stuprör saknas

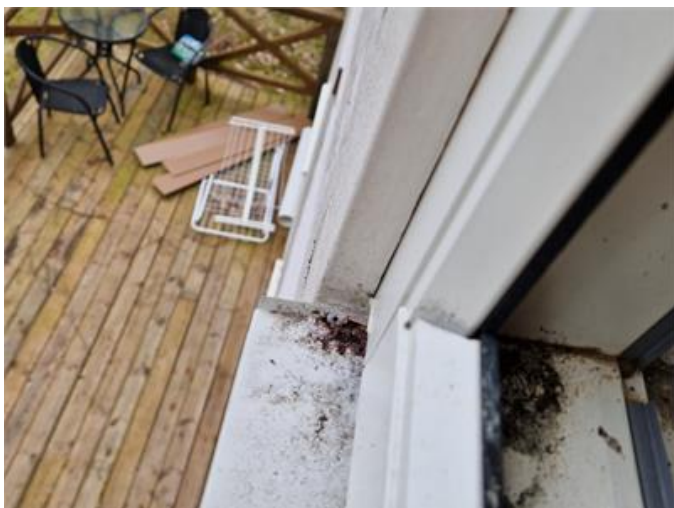
Fönster			X		Uppvik på fönsterbleck är något korta (övre plan) se bild.

Fönster:  
Uppvik på fönsterbleck är något korta

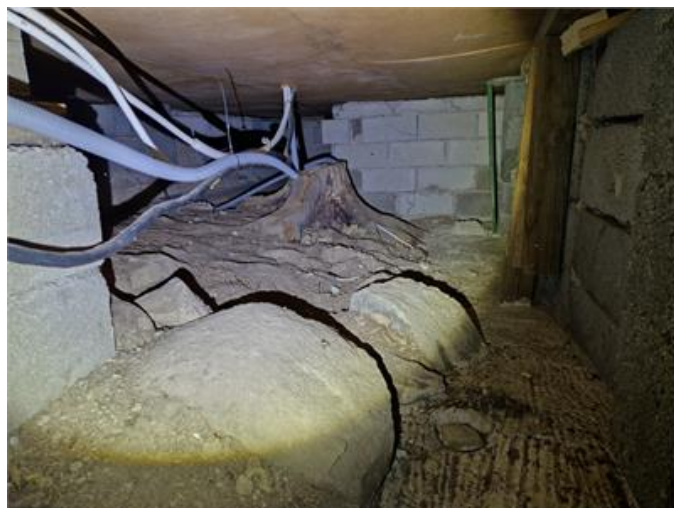
Krypgrund:

En krypgrund är en riskkonstruktion med avseende på fukt- och mikrobiella skador. Skador har noterats och skadornas omfattning bör därför fastställas och åtgärdas. Se även info sista sidan. Pos. 10.
