**Uppdrag:** Okulär inspektion av byggnad ut och invändigt inklusive fuktindikering i våtutrymmen. Utvändigt besiktigas huset från mark, endast huvudbyggnad ingår i uppdraget.

| Bostadsbyggnad, adress: | Högåsvägen 23, Arvika |
| Besiktningdatum: | 2024-04-24 |

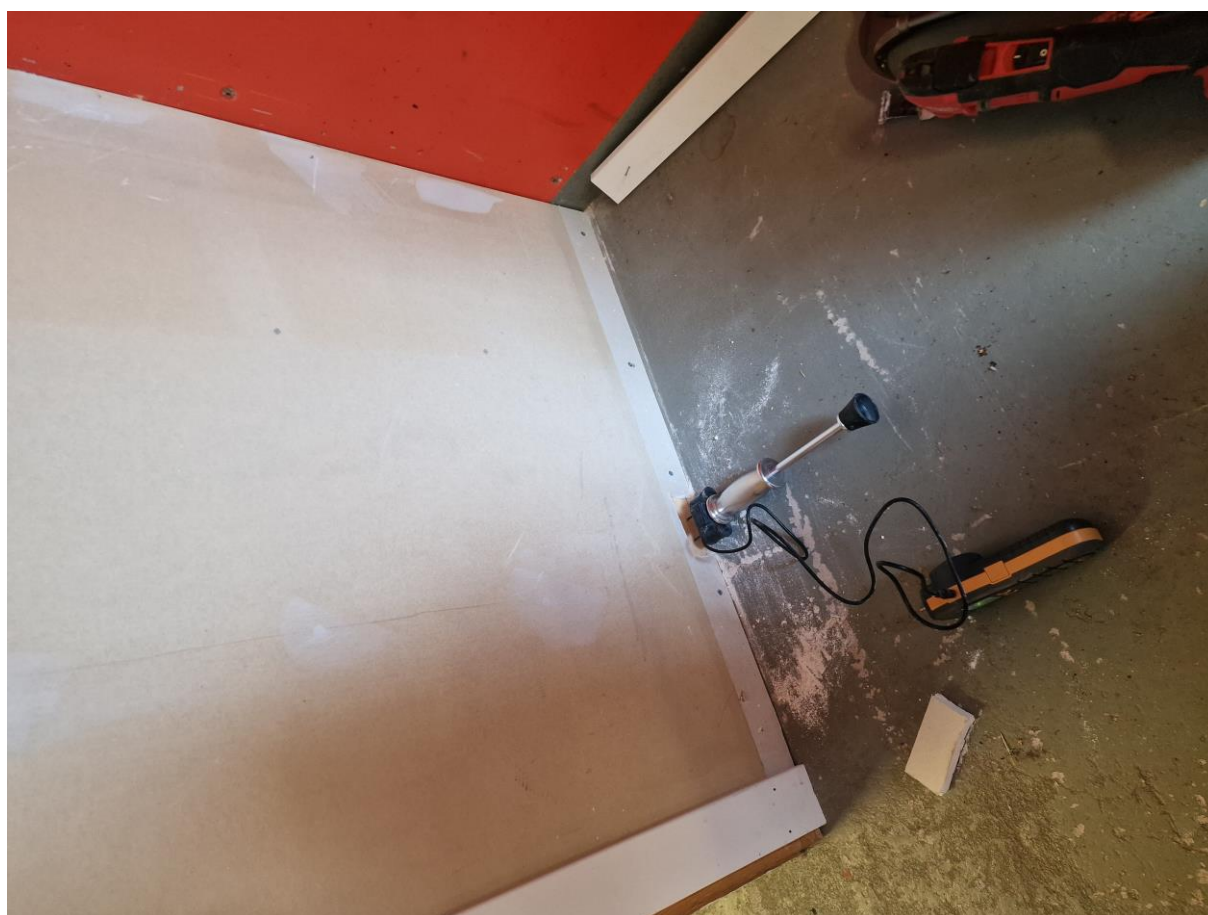
**Garage:** Färgsläpp på betonggolv. Inspektionshål utfördes i mellanväggsyll. Inga förhöjda fuktvärden kunde uppmätas i syll.

Fuktmätning i mellanväggsyll.

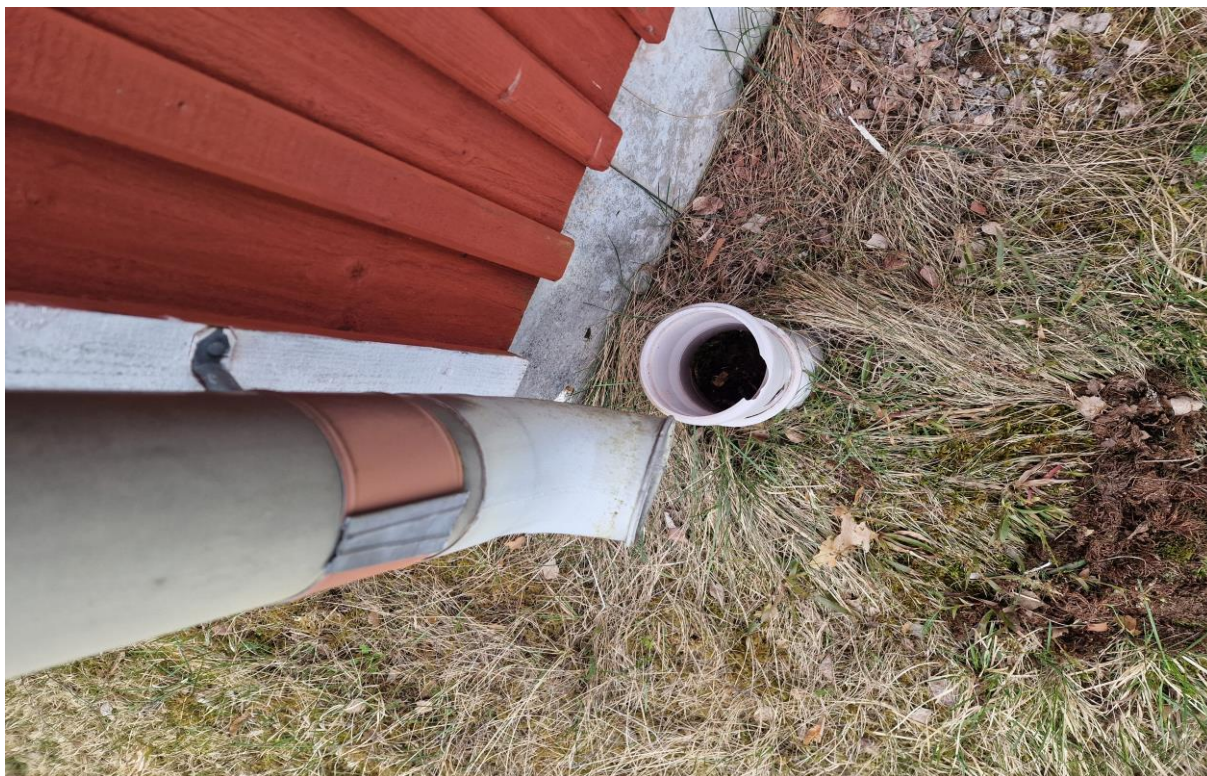
**Stuprör/Hängrännor:** Stuprör är ej anslutna till markledning. Detta medför ökad fuktbelastning mot grundläggningen med risk för fuktskador som följd. Stuprör är delvis igensatta.

Stuprör ej anslutet till dagvattenledning.

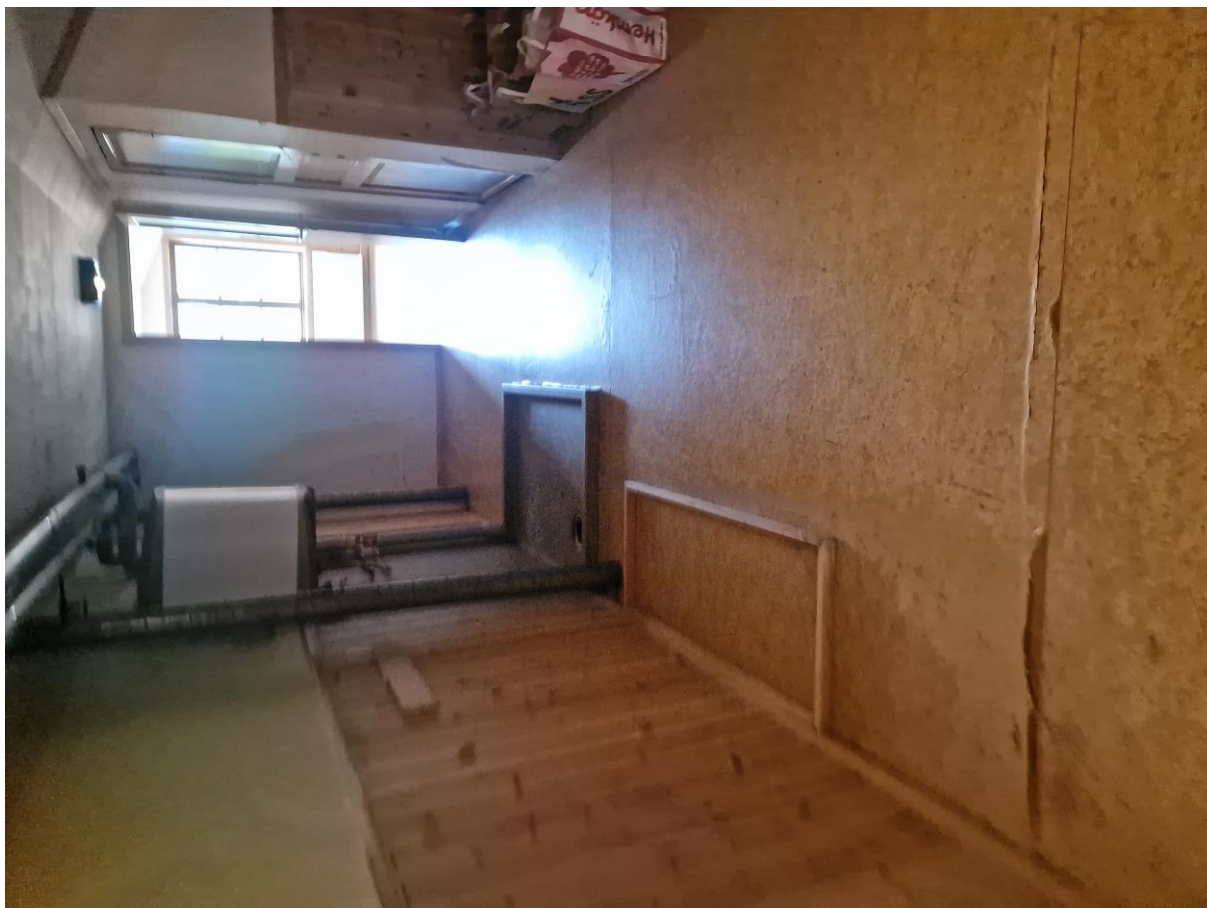
**Förråd:** Vvb monterad ovan vattentät inklädnad. Äldre gjutjärnsbrunn förekommer. Plastmatta har lokalt spruckit.

Vvb monterad på övreplan.
