Besiktningssprotokoll

Anticimex Försäkringsbesiktning i samarbete med Fastighetsbyrån

| Fastighetsadress: Kristevik 435 | |

| Besiktningdatum: 2024-04-26 | Protokollnummer: 68244098 |

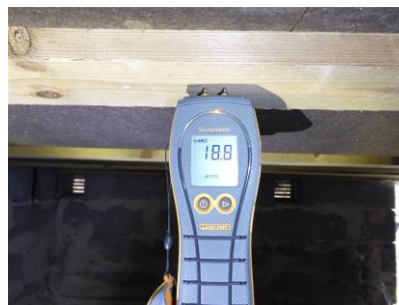
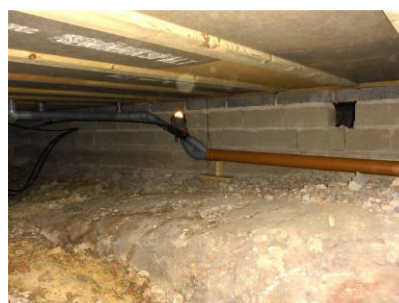
Utvändigt / Krypgrund

- Fuktvärden i nivå med och över gränsvärde för mikrobiell tillväxt uppmättes.
- Några avloppsrör som är avlastade mot trästöttor istället för upphängningsband noterades.

Tillväxt av mikroorganismer kan ske vid en relativ luftfuktighet (RF) om 75 % vilket motsvarar fuktkvoten (FK) 17 % i trämaterial. FK uppmättes i blindbotten till 17-19 %.

Uppmätta fuktvärden påvisar att grunden delar av året är så fuktig att mikroorganismer kan utvecklas. För att undvika detta så måste dess klimat bli torrare. Se även bifogat faktablad "Krypgrund".

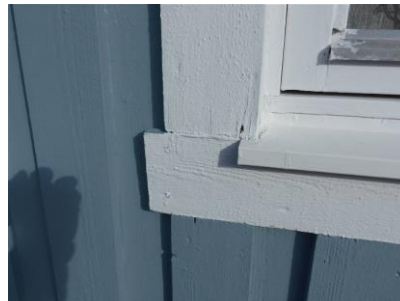
Utvändigt / Fasad

- Rötskador noterades på några ställen i foderbrädor.

Skadade brädor behöver bytas ut och det är då viktigt att även kontrollera bakomliggande konstruktion avseende eventuella följskador.

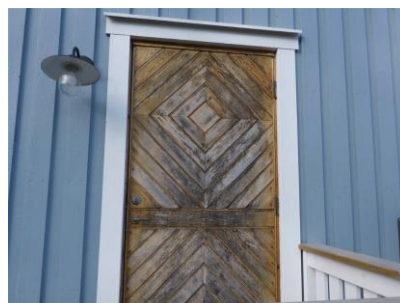
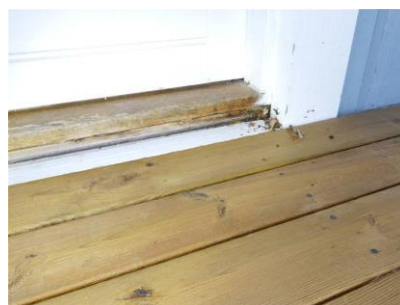
Utvändigt / Fönster/Dörrar

- Dörren vid groventrén har underhållsbehov.
- Tröskelbleck saknas vid skjutdörrpartiet. Löv/skräp blåser in där.
- Isolerrutorna är ålderstigna.

Underhållsbehov och avsaknat plåtbleck innebär risk för fuktrelaterade skador.

Äldre isolerkassetter tappar med tiden ofta tätningen mellan glasen vilket kan leda till att de blir missfärgade.

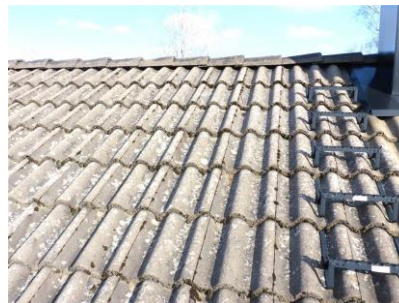
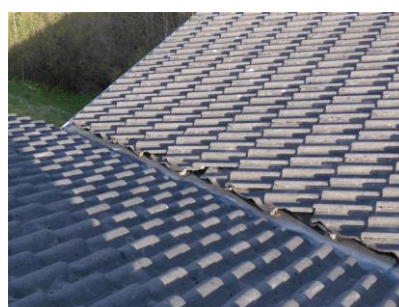
Utvändigt / Tak

Taket har av säkerhetsskäl enbart besiktigats från marknivå och från takstegen.

- Taktäckningen börjar bli ålderstigen.
- Viss mosspåväxt noterades på pannorna.
- Nocktätning finns ej.
- Pannor invid vinkelrännorna har hamnat ur läge.

När ett tak åldrats och även andra brister finns föreligger risk för läckagerelaterade skador i underliggande konstruktioner.

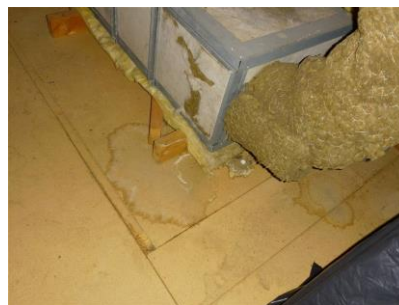
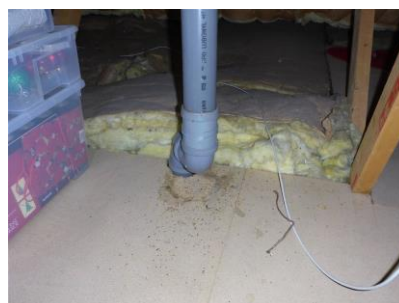
Utvändigt / Vind

- Fuktanvisningar finns vid fläktaggregatet samt vid avluftningsröret.

Eftersom det vid ett enstaka besiktningstillfälle inte går att avgöra om missfärgningar/fuktanvisningar är aktiva eller ej bör sådana hållas under bevakning över tid. Ökar omfattningen måste detta undersökas och åtgärdas. Det kan även finnas följdskador som framkommer först vid kontroll/friläggning.

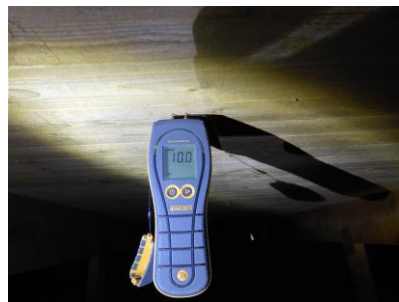
- ✓ Fuktkvoten i underlagstaket uppmättes till 10 % vilket är under gränsvärde (17 %) för tillväxt av mikroorganismer. Normal lukt upplevdes i vindsutrymmet.

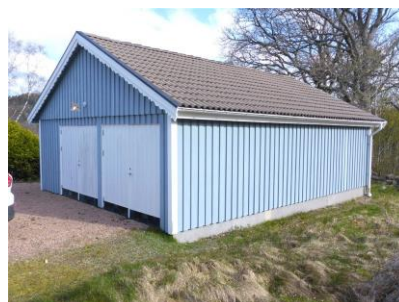
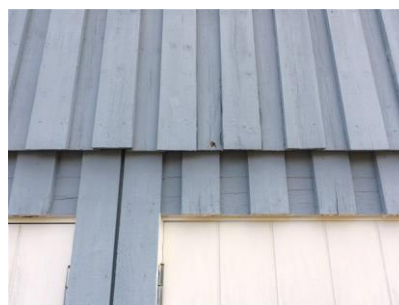
Utvändigt / Garage ut- och invändigt

- 🔍 - Rötskador finns i fasadpanelen, främst på gaveln vid portarna. En av portarna är i sämre skick.

Vi rekommenderar att snickare anlitas för kontroll av orsak till och omfattning av fasadens rötskador samt åtgärd av porten. Vid byte av fasadpanel är det viktigt att även bakomliggande konstruktion kontrolleras för att kunna upptäcka och åtgärda eventuella följdskador.

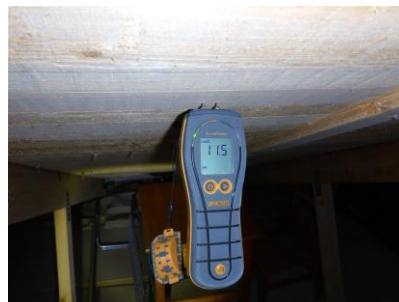
- ✓ Fuktkvoten i underlagstaket uppmättes till 11-12 % vilket är under gränsvärde (17 %) för tillväxt av mikroorganismer. Normal lukt upplevdes i vindsutrymmet.

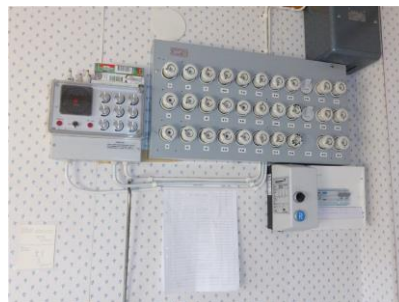
- ✓ Elcentralen har gruppförteckning. Jordfelsbrytare finns. Inga avvikelser noterades vid stickprovsmässig funktionskontroll av jordade eluttag i kök och våtrum.

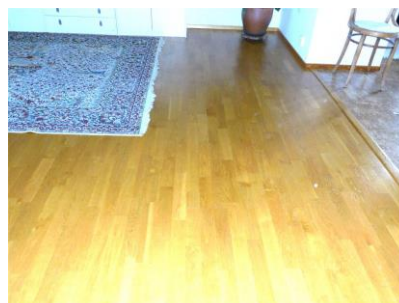
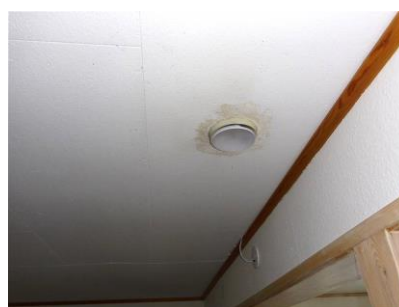
Entréplan / Vardagsrum

- Golvet knarrar och glipar samt är ojämnt.
- Missfärgning finns vid tilluftdonet i taket. Se även "Erhållna upplysningar".

Då inga tecken på sättningar påträffades i kryppgrunden bedöms ojämnheterna bero på bjälklaget och/eller golvbeläggningen.

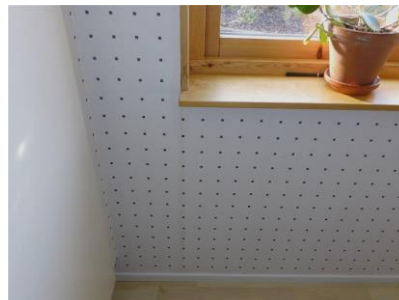
Entréplan / Sovrum 2

- Fuktanvisning finns vid fönstret.

Detta kan bero på övervattning av växter eller inläckage. Om det tilltar behöver det undersökas vidare och åtgärdas.

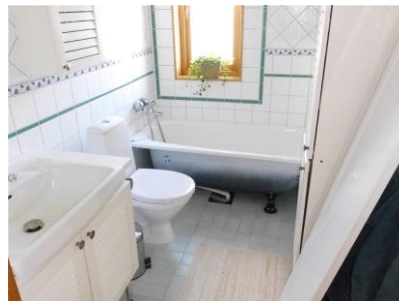
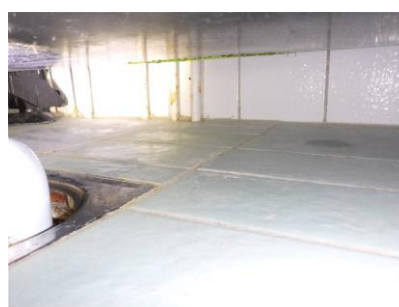
Entréplan / Badrum/WC

- Ålderstiget våtrum. Den äldre plastmattan och golvbrunnen är kvar under klinkerbeläggningen.
- Fönstret är placerat i ett utsatt läge.
- Golvfallet är bristfälligt.
- Rör genomföringar finns i golvet.

När våtrum är utförda enligt äldre standard och dessutom försämras med tiden föreligger risk för fuktrelaterade skador.

Fuktindikering utan anmärkning.
