Minören 25

Rustmästarvägen 30

**Besiktningssuppgifter**

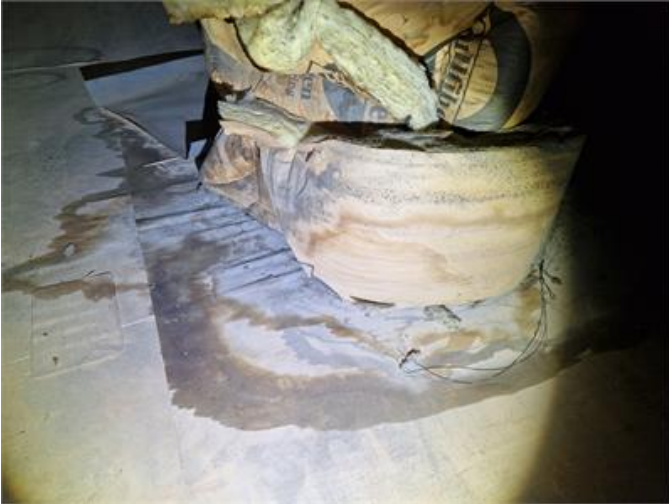
Vind:
Fuktfläckar och formförändringar förekommer på golv och på isoleringspapp

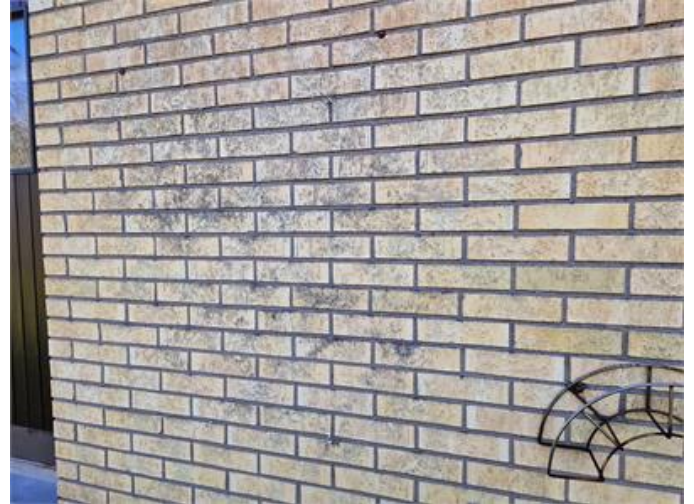
Fasad:
Spår av klängväxter förekommer på tegelfasad.
