Fastighetsuppgifter

Kinna 25:61

Gamla Hedevägen 6

Internt uppdragsnummer	B640
Besiktningsdatum	2021-03-23
Besiktningföretag	OBM Besiktning Väst AB
Besiktningförrättare	Magnus Henriksson
Närvarande	Säljaren
Giltig till och med	2022-03-23

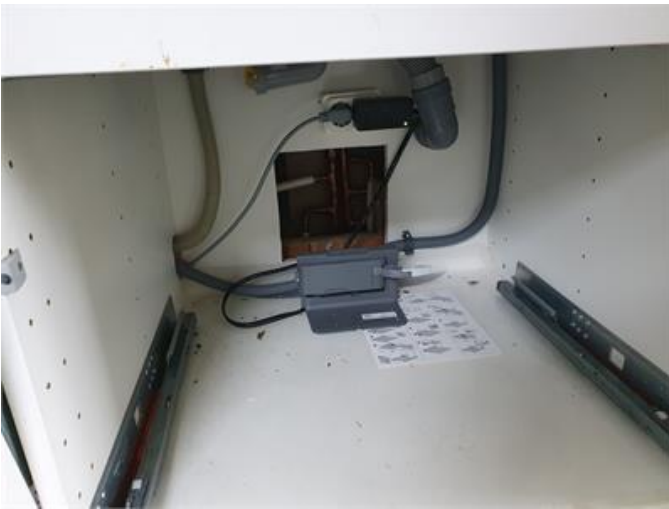
Inbyggda spolhus utan tätskikt och rörkopplingar i vägg

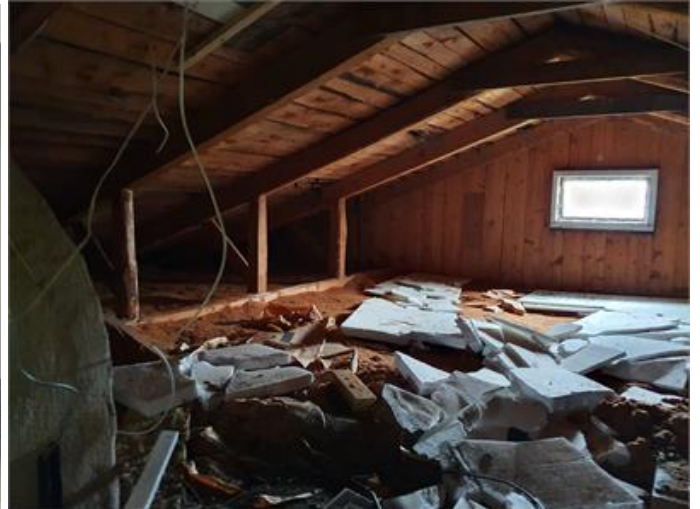
Utrymmet på vinden

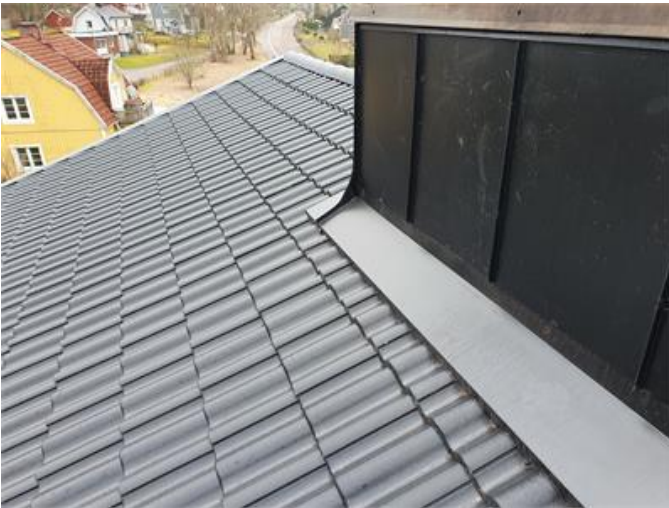
Vy på taket

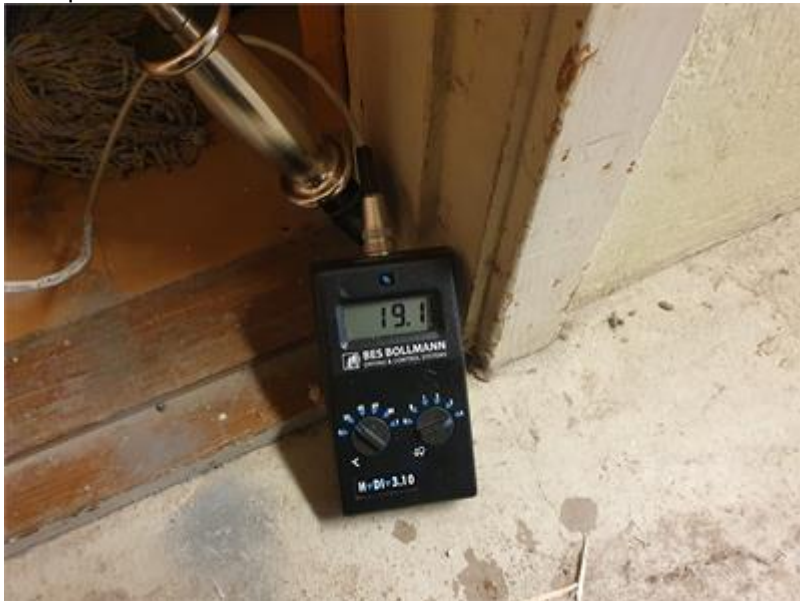
Konstruktionsuppbyggnad Källare med betongplatta dels på mark och på markisolering med golvvärme. Lokalt påsadlade väggar med trä finns i bastu.

Vid besiktningen utförs fuktmätningar. Det noterades en fuktkvot på 19-20% mot tröskel och träpanel i bastu. Gränsvärdet för mikrobiell påväxt ligger på 17% fuktkvot.

Vidare noterades fuktgenomslag i förråd.

Det rekommenderas att kontrollera orsaken till och omfattningen av detta och rekommendationen gäller hela källarplanet.
