Besiktningssprotokoll

Anticimex Försäkringsbesiktning i samarbete med Fastighetsbyrån

Fastighetsbeteckning: Farleden 10	
Fastighetsadress: Du Rietzvägen 75	
Postnummer: 603 85	Ort: Norrköping

Försäkringsbesiktning

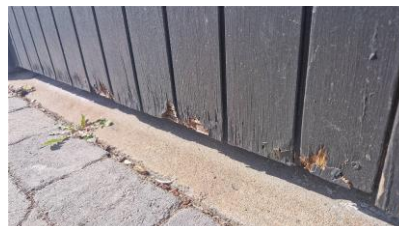
Utvändigt / Dörrar

⚠ Garageport är i behov av underhåll, mindre rötskada finns. Ljusinsläpp noteras från insida garage sett.

Dörrar där målningsbehov finns riskerar att få fukt- och rötskador på grund av sämre vattenavvisande förmåga.

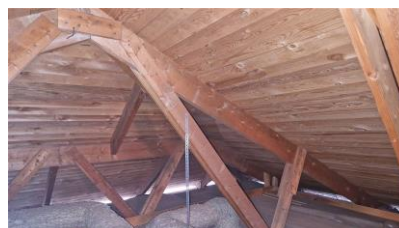
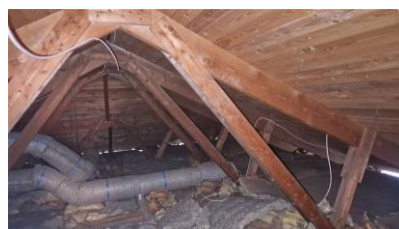
Utvändigt / Vind

✓ Lucka invändigt via passage övre plan.

Vid kontroll av konstruktion uppmättes fuktkvot 10%. Risk för mikrobiell tillväxt föreligger vid 17%.

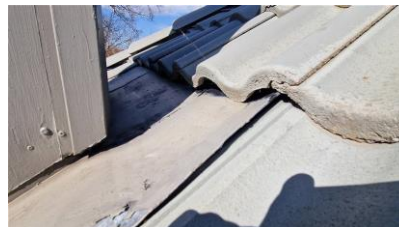
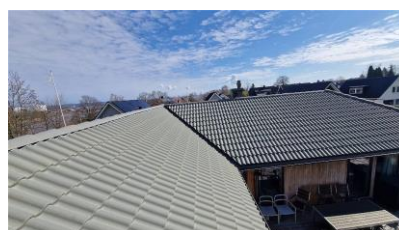
Utvändigt / Tak

Tak besiktat i begränsad omfattning via stege och takstege från baksidan, då hela taket ej går att beträda på säkert sätt.

Från takstege sett noteras att en del plåtdetaljer på yttertaket är inte utbytta i samband med takreoveringen, mindre otäthet och färgflag finns.

Detta kan leda till fuktskador i bakomliggande konstruktioner.

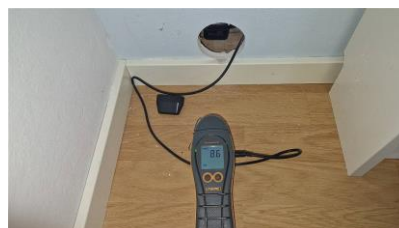
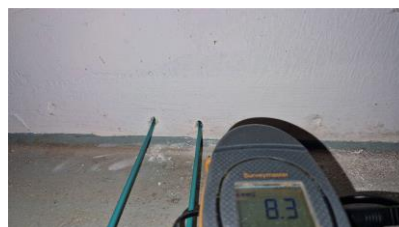
Souterrängplan / Allmänt

Utvändigt fuktskydd är äldre.

Eftersom souterrängkällarens utvändiga fuktskydd (dagvattenssystem, dräneringssystem samt källarytterväggarnas utvändiga fuktskydd) är äldre, så kan systemet ha nedsatt funktion.

Flytande golv och utreglade väggar förekommer i souterrängplanet.

Befintlig konstruktion riskerar att drabbas av fuktskador på grund av naturlig fuktpåverkan om fuktskyddet är bristfälligt utfört alternativt saknas. Fuktvandring kan ske från marken genom betongen till organiskt material genom så kallad kapillärsugning och diffusion, vilket kan leda till skador med lukt av mikrobiell karaktär. Om väggsyllarna är tryckimpregnerade kan även en kemisk lukt förekomma.

Vid kontroll av konstruktion uppmättes fuktvärden under gränsvärden för mikrobiell tillväxt.

I hobbyrum togs ett 70mm hål i yttervägg.

I garage borrades 2st 6mm hål i liggande regel.

Vid mätpunkter uppmättes fuktkvot 8-9%.

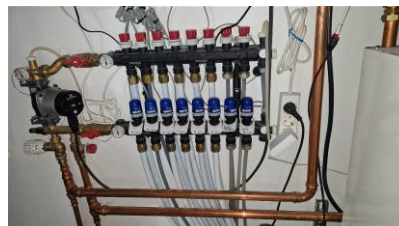
Souterrängplan / Pann/Teknikrum

- ⚠ Gjutjärnsbrunn finns.
Det finns risk att golvbrunnen rostar sönder med fuktskador som följd.

Golvvärmefördelning utan tätskikt finns i utrymmet, rekommenderar att det även fortsättningsvis bereds möjlighet för överblick för att upptäcka eventuella läckage på anläggningen.
Vattenlarm kan med fördel användas.

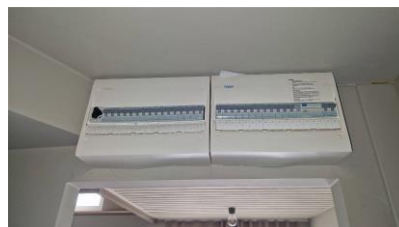
Jordfelsbrytare finns installerad vid el-centralen, gruppförteckning noteras.

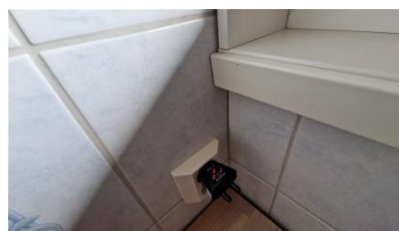
Övre plan / Tvättstuga

Vid stickprovskontroll av jordade eluttag noterades felkoppling.

Renoverat i tidigare ägares regi, årtal och omfattning är okänt vid besiktningstillfället.

Golvbrunnen är inte utbytt i samband med renovering, placerad något nära vägg.

Risk finns att det nya tätskiktet inte har kunnat anslutas till golvbrunnen på ett riktigt sätt, vilket kan leda till fuktskador i omkringliggande konstruktioner.

Rekommenderar kontakt med elektriker.
