**Fastighetsuppgifter**

Önnered 38:19

Blågatan 45

Uppdragsnummer	O24465
Besiktningsdatum	2024-04-24
Besiktningföretag	OBM Besiktning Väst AB
Besiktningförrättare	Magnus Eldén
Närvarande	Fastighetsägare
Giltig till och med	2025-04-24

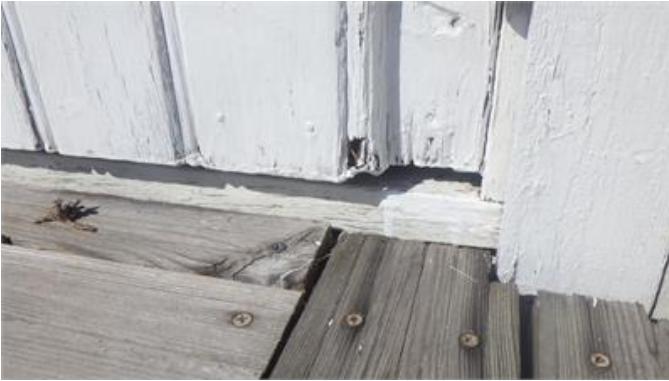
<b>Utvändigt</b>					
Altan			X		Det noterades att det finns rötskador i altanen som är i behov av renovering. Kontakta en fackman för bedömning och eventuella åtgärder.
Dörrar		X			Det noterades altandörrar med rötskador, se kommentar/riskanalys.
Fasad		X			Värmepumpens utomhusdel släpper ut sitt kondensvatten intill huslivet, se kommentar/riskanalys.
Fönster		X			Det noterades fönster med torrsprickor/röta samt äldre fönsterkassetter där några är anlöpta, se kommentar/riskanalys.
Hängrännor	X				Inget att notera.

Rötskada i altandörr

**Dörrar/fönster:** När det finns torrsprickor/röta i fönster/dörrar finns det en risk att vatten kan tränga in och orsaka skador som kan påverka fönstren och byggnaden negativt.

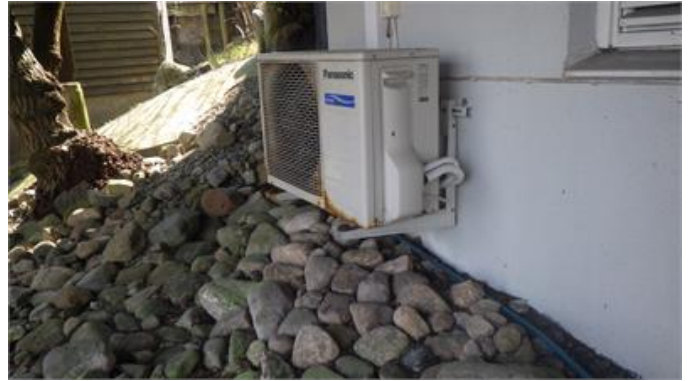
**Fasad:** Om kondensvatten från värmepumpens utomhusdel som är monterad på fasaden inte leds bort utan får rinna ut i anslutning till byggnaden finns det en risk att man ökar fuktillskottet i grundkonstruktionen som då kan orsaka skador i byggnaden.

Luftvärmepumpen monterad på grundmuren

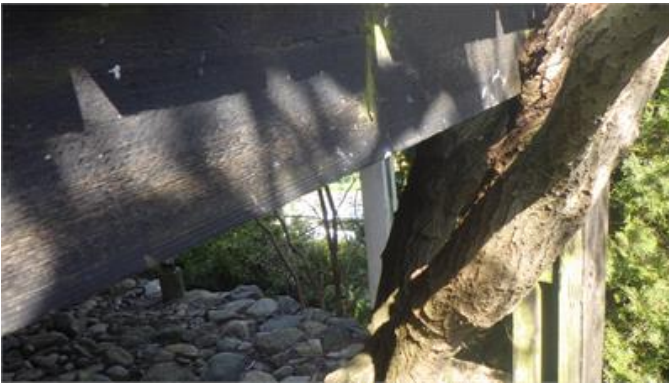
Av erfarenhet vet vi att det kan uppstå problem med dagvattenledningar samt dräneringssystemet när det förekommer växter intill byggnaden. Man kan även få en hög fuktstatus i fasadens konstruktion då växter hindrar solen från att värma fasaden så att en uttorkning kan ske, detta kan i en förlängning ge upphov till skador som påverkar byggnaden och inomhusmiljön negativt.

Träd placerat nära huslivet

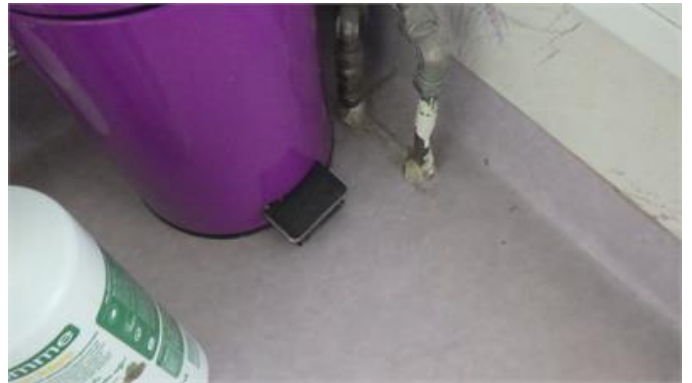
Duschrum			X		Våtrummet har en äldre standard, rör genomföringar förekommer i golvet, det sitter ett fönster i duschzonen. Utrymmet bedöms vara i behov av renovering. Se även kommentar/riskanalys.
Tvättstuga		X			Våtrummet har en äldre standard, se kommentar/riskanalys.
Sovrum 2	X				Inget att notera.
Sovrum 3	X				Inget att notera.
Kök		X			Fuktskydd finns inte i diskbänksskåpets botten, se kommentar/riskanalys.
Vardagsrum		X			Det noterades att parkettgolvet är skadat/missfärgat på vissa ställen. Det har bl. a. läckt vatten från en julgransfot. Uppgift från säljaren. I övrigt inget att notera.
Uterum			X		Uterummet är ett sommarrum av enklare standard. Det noterades skador i taket från läckage genom taket. Se även säljarens upplysningar. Kontakta en fackman för bedömning och eventuella åtgärder.
Vind		X			Mindre mikrobiell missfärgning noterades på råsponten i yttertak, se kommentar/riskanalys.

Rör genomföringar i golv förekommer, vilket ökar risken för skador i underliggande konstruktioner vid ett läckage.

Rör genomföring i våtrumsgolv

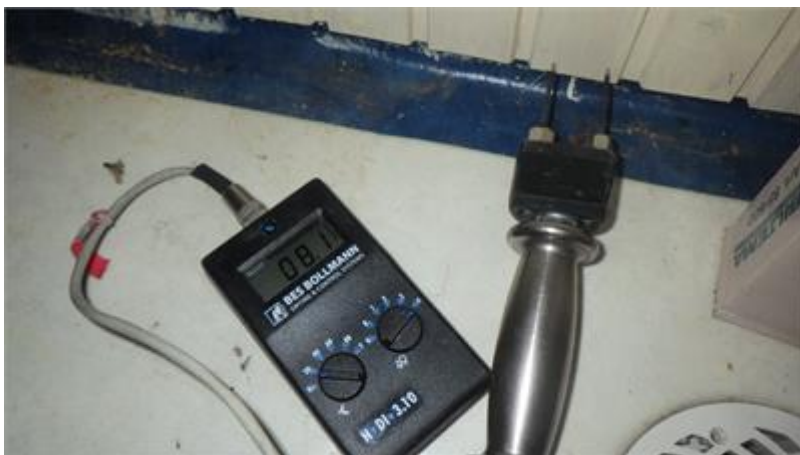
Byggnadsdel	Källare
Konstruktionsdel	Vägg/golv
Konstruktionsuppbyggnad	Betongplatta, sand, cellplast, plastfolie, spånskiva. Betongvägg, stenull, cellplastremсор, spånskiva

Det kritiska gränsvärdet för mikrobiell tillväxt i trä brukar anges till ca 17 % fuktkvot (FK). Vid stickprovsviss fuktkvotmätning i bastuvägg uppmättes ca 8 %. Ett provhål togs i en utreglad vägg under trappan. Det fanns inget organiskt material att utföra mätningar i. Ingen avvikande lukt upplevdes. Betongvägg, stenullsskivor, cellplastremсор, spånskiva i väggen. På betongplattan ligger det en flytande golvkonstruktion med sandavjämning, cellplast, plastfolie och spånskiva. Uppgift hämtad i ett protokoll från tidigare skadeutredning.

En äldre källare av detta slag utsätts i regel mer eller mindre för permanent fuktpåverkan från angränsande mark. Utifrån erfarenhet är det känt att konstruktioner och beläggningar/beklädnader med organiska material mot golv- och väggytor bör undvikas, då fuktpåverkan och mikrobiell tillväxt (mögel/bakterier) och rötskador kan uppstå i sådana. Täta skikt (plastmattor mm) bör undvikas mot golv- och väggytor för att minska risken för fuktspridning i väggar och förtvålning av fästmassor etc. Det utvändiga fuktskyddet är också äldre. Det kan inte uteslutas att brister föreligger alternativt kommer att uppstå i det utvändiga fuktskyddet vilket medför att källarens utvändiga fuktskydd måste åtgärdas. Skador i kringliggande konstruktioner kan inte uteslutas.

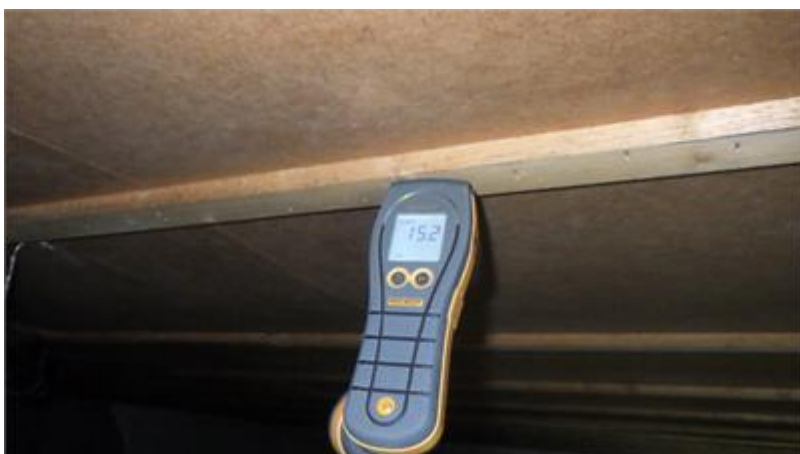
Byggnadsdel	Krypgrund
Konstruktionsdel	Trossbotten
Konstruktionsuppbyggnad	Träfiberskivor i trossbotten, plastfolie på marken

Det kritiska gränsvärdet för mikrobiell tillväxt i trä brukar anges till ca 17 % fuktkvot (FK). Vid stickprovsviss fuktkvotmätning i undersida trossbotten uppmättes ca 15 %. Det noterades fuktfläckar i träfiberskivorna vid rörgenomföringar. Vår rekommendation är att dessa hålls under uppsikt. Om förändringar uppstår rekommenderas en fördjupad undersökning.

Huvudbyggnaden är delvis uppförd över krypgrundsutrymme. Utifrån erfarenhet betraktas krypgrunder som riskkonstruktioner. På grund av förhöjd fuktstatus- dels orsakad av fuktvandring från marken och dels orsakad av uteluft som släpps in i grunden främst under den varma tiden av året – kan följdskador med negativ inverkan på såväl byggnaden som inomhusmiljön uppstå i utrymmet och angränsande konstruktioner (t.ex. överliggande bjälklag och uppreglad golvkonstruktion).
