# Besiktningssprotokoll

Anticimex Försäkringsbesiktning i samarbete med Fastighetsbyrån

Fastighetsbeteckning: Hornabo 1:120	
Fastighetsadress: Järnvägsgatan 84	
Postnummer: 335 32	Ort: Gnosjö

Besiktningdatum: 2024-04-29	Protokollnummer: 68229813
Temperatur: 15 °C	Väderlek: Sol
Tekniker: Tommy Eriksson	
E-post: tommy.eriksson@anticimex.se	
Kontor: Jönköping	
Närvarande: Husägare

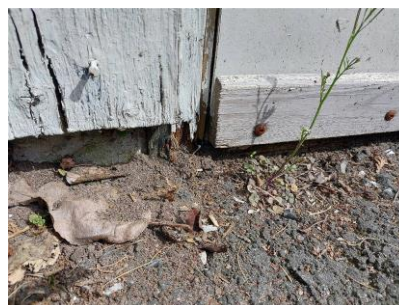
Rötskador finns i dörrkarm och tröskel på dörren som på baksidan av garaget

Rekommendera att byta karm och dörr

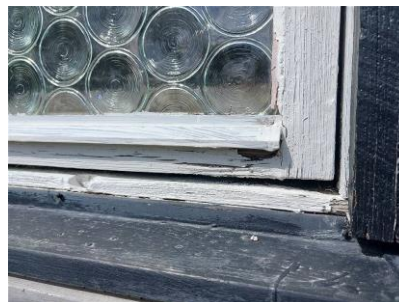
Rötskador finns i fönsterkarm på garagefönster

Rötskadorna kan bero på olika saker, exempelvis bristfälligt underhåll, bakfall på fönsterbleck, målning, skruvar och beslag etc. Man bör byta fönster på garaget

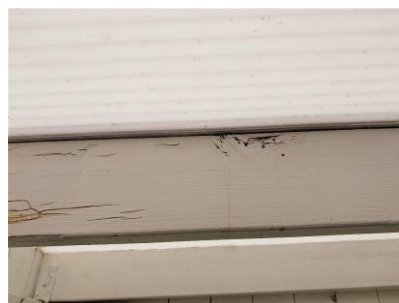
Mindre rötskador finns i en regel i taket

Rekommendera att kontrollera plasttaket på uterummet och även byta den del som är rötskadat

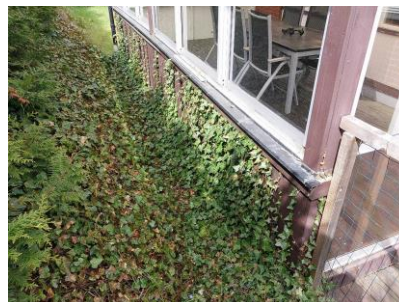
Växter finns i anslutning till uterummet.

När det finns rabatter och växter nära byggnaden finns risk att fukt stannar kvar i väggarna. Detta kan i sin tur orsaka invändiga fuktskador.

Området närmast uterummet rekommenderas att vara fritt från växtlighet.

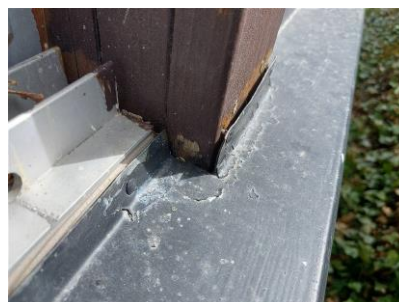
Fönsterbleck är otäta vid infästningar.

Eftersom fönsterblecken är otäta finns risk att vatten rinner in i väggen vilket i sin tur kan leda till fuktskador i väggkonstruktionen.

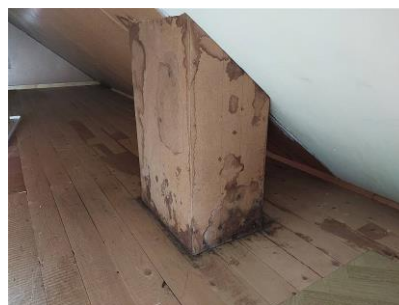
Fuktfläckar noterades vid inbyggt ventilationsrör som går på sidovind.

Vid fuktmetning noterades inga förhöjda fuktvärden men se även notering om att yttertaket är äldre.

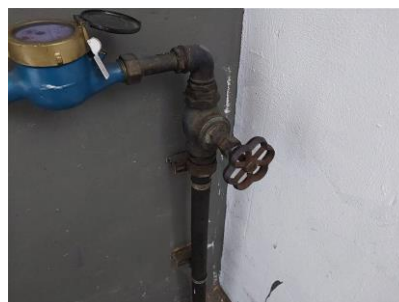
Avstängningsventiler på vattenmätaren är av äldre modell

Det rekommenderas att rörmokare kontaktas för byte av minst en av avstängningsventilerna nästa gång man byter vattenmätare.

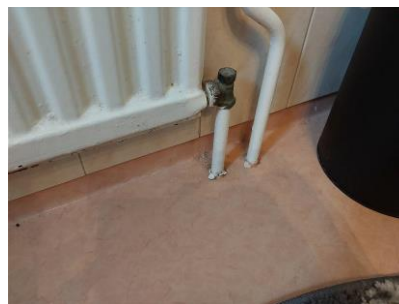
Rör genomföring finns i golv.

Rör genomföringar i golvet medför en ökad risk för att vatten tränger ner i omkringliggande konstruktioner och orsakar fuktskador. Vid uppbyggnaden av utrymmet var detta tillåtet och utförandet anses därför vara fackmässigt utfört. I dagens branschregler är detta inte längre tillåtet.
