Besiktningssprotokoll

Anticimex Försäkringsbesiktning i samarbete med Fastighetsbyrån

Fastighetsbeteckning: Eriksberg 51:2	
Fastighetsadress: Eriksberg Nässtugan	
Postnummer: 64193	Ort: Katrineholm

Besiktningdatum: 2024-04-30	Protokollnummer: 68240913
Temperatur: +13 °C	Väderlek: Klart
Tekniker: Anders Lygrell	
E-post: Anders.Lygrell@anticimex.se	
Kontor: Eskilstuna	
Närvarande: Birgitta Werner

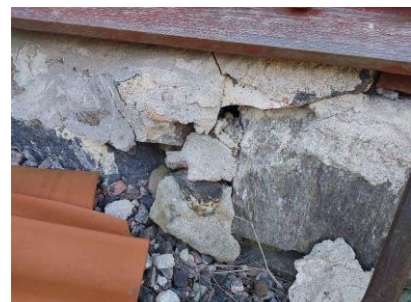
Sprickor samt putssläpp finns i sockel.

Detta kan leda till fukt- och frysskador i konstruktionen.

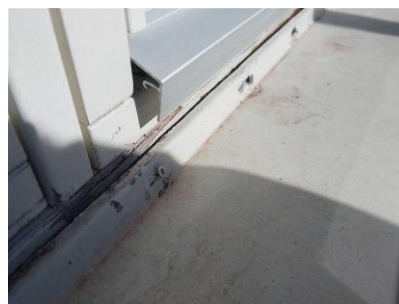
- △ Fönsterbleck är otäta vid infästningar, överbleck ovan fönster är felmonterade (är utanpåliggande på fasaden och ej infrästa).

Detta ökar risken för att vatten rinner in i väggen vilket i sin tur kan leda till fuktskador i väggkonstruktionen.

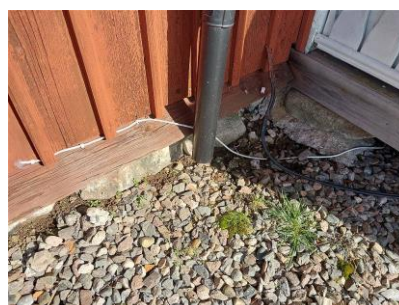
- △ Stuprör avslutas nära husliv och kondensvatten från luftvärmepumpens utedel leds ej bort från huset.

Hängrännor samt stuprör är bristfälligt monterade.

Detta kan medföra en ökad fuktbelastning på grunden, sockel samt fasad med fuktrelaterade skador som följd.

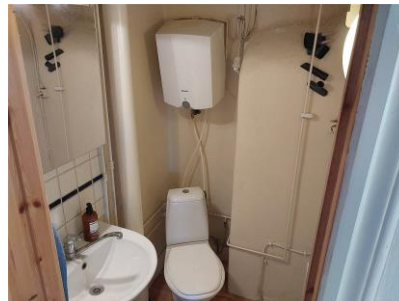
Varmvattenberedaren är olämpligt placerad.

När varmvattenberedaren finns i ett utrymme utan tätskikt ökar risken för fuktrelaterade skador i omkringliggande konstruktioner vid ett läckage.

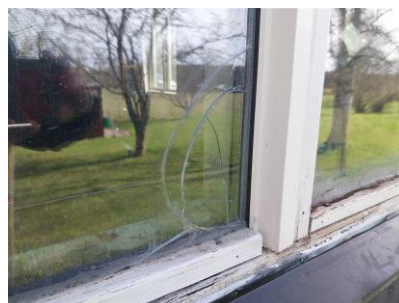
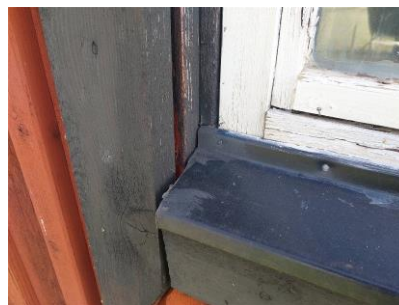
Överbleck saknas ovan fönster, underbleck är ej uppvikt mot foder/på kanterna.

Detta fönster medför en ökad risk för att vatten kan rinna in och orsaka fuktrelaterade skador i omkringliggande konstruktioner.

Trasigt fönsterglas förekommer.

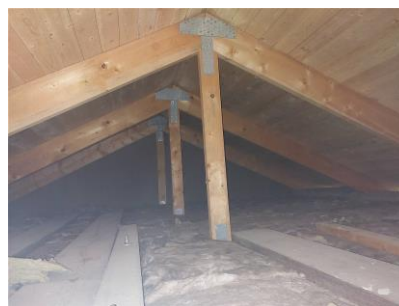
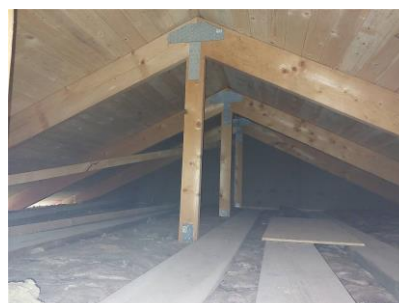
Vid kontroll av vinden uppmättes fuktvärden under kritisk fuktnivå för mikrobiell tillväxt och en normal lukt upplevdes.

Risk för mikrobiell tillväxt föreligger om den relativa fuktigheten (RF) i den omgivande luften är över 75 % vilket i furuvirke motsvarar en fuktkvot (FK) på 17 %. Fuktkvoten i underlagstak/takbjälkar uppmättes till 8%.

Detta värde varierar dock under året beroende på årstid och utomhusklimat.

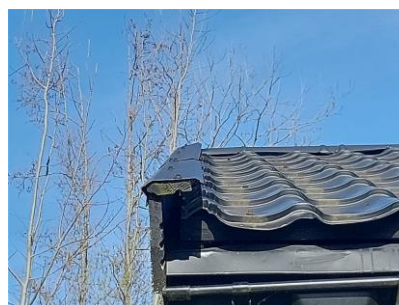
Vattplåtar täcker ej plåttak i erforderlig mån.

Detta kan leda till fuktskador i bakomliggande konstruktioner.
