# Besiktningsprotokoll

Anticimex Försäkringsbesiktning i samarbete med Fastighetsbyrån

| Fastighetsadress:<br>Bygdesmedsvägen 10 | |

| Besiktningsdatum:<br>2024-04-29 | Protokollnummer:<br>68218844 |

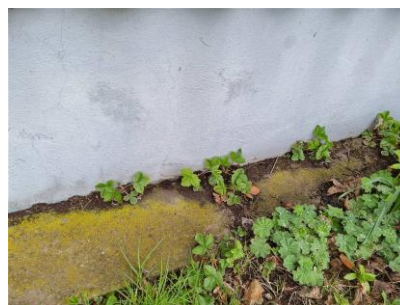
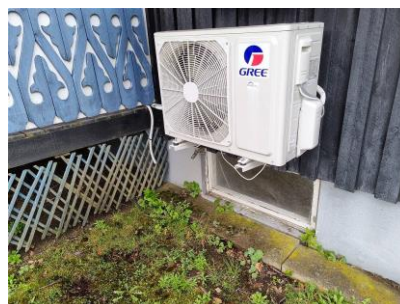
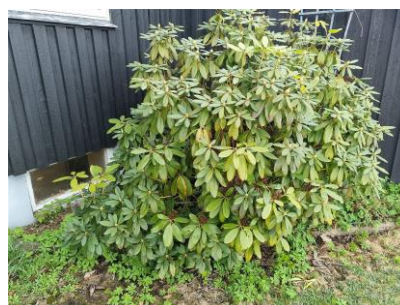
Utvändigt fuktskydd är äldre än 20 år.

- Kondensvatten från luftvärmepump leds ej bort från grunden.
- Växtlighet finns i anslutning till sockel.
- Puts släpp förekommer på sockeln.

Eftersom källarens utvändiga fuktskydd (dagvattensystem, dräneringssystem samt källarytterväggarnas utvändiga fuktskydd) är äldre än 20 år, vilket betraktas som dessa delars genomsnittliga tekniska livslängd, så kan systemet ha nedsatt funktion. Detta ökar risken för invändiga fuktskador i källaren.

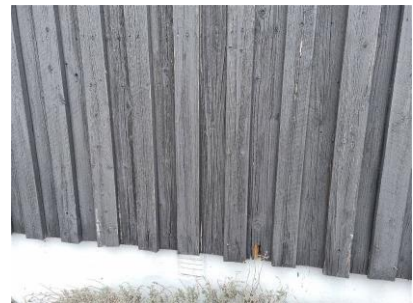
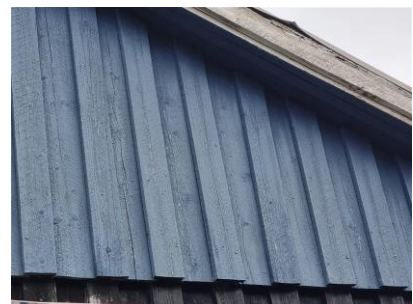
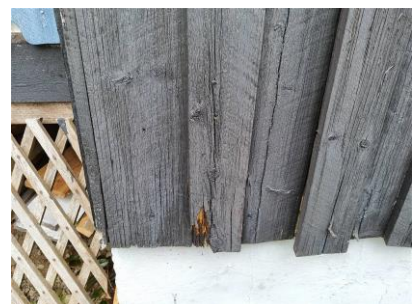
Rötskador finns i fasadpanelen.

Rötskador i fasaden är ett tecken på bristande fuktskydd/hög fuktpåverkan, som även kan leda till fuktrelaterade skador i bakomliggande konstruktioner.

Vi rekommenderar en fördjupad undersökning för att bedöma orsak och omfattning.

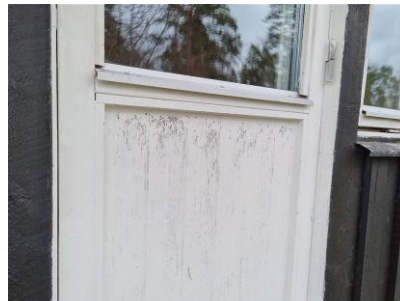
Torrspäckor finns på dörr.

Dessa bedöms inte ha lett till bakomliggande skador.

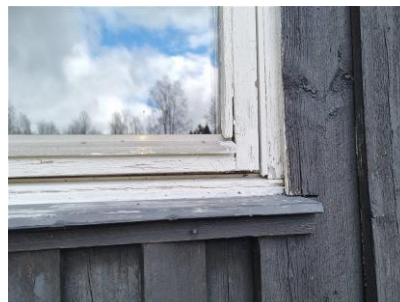
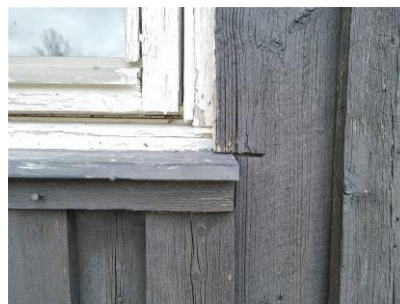
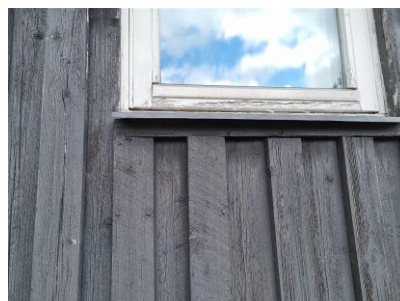
Fönster har färgsläpp och torrspäckor.

Fönsterbågar och fönsterkarmar där målningsbehov finns riskerar att få fukt- och rötskador på grund av sämre vattenavvisande förmåga.

För att öka livslängden på fönster rekommenderas målning och underhåll.

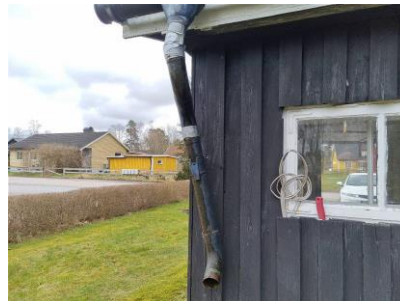
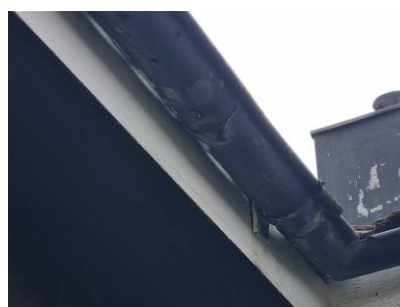
Stuprör är inte anslutet till markledning Och läckage förekommer på hängrännor.

Stuprör som inte är anslutet till markledning kan medföra en ökad fuktbelastning på grundmur/sockel som i sin tur kan leda till fuktrelaterade skador.

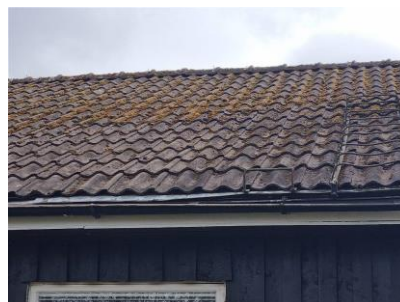
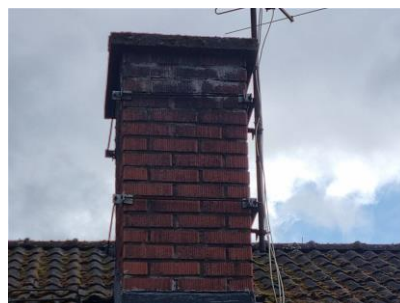
- Yttertaket på huset är äldre.
- Mossa förekommer på takpannor.
  - Vindskiveplåt saknas.( se bild)
  - Skorsten saknar väderskydd.

Takpannor, plåtdetaljer och underlagspapp har enligt vår bedömning en begränsad livslängd. Eftersom husets taktäckning är äldre har det ett minskat motstånd mot vatteninträngning. Detta i sin tur kan leda till fuktskador på träläkt och vidare ner i underliggande konstruktioner.

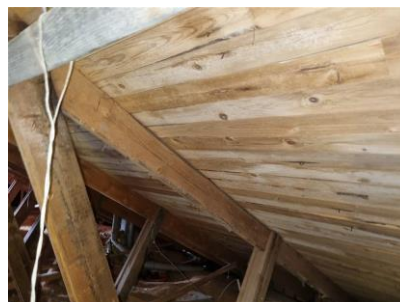
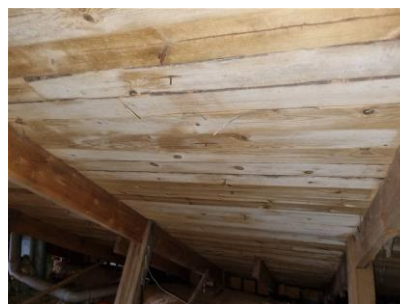
Vid kontroll av vinden har fuktvärden under kritisk fuktnivå för mikrobiell tillväxt uppmätts, dock finns mikrobiell påväxt på underlagstak.

Fuktkvoten i underlagstak/takbjälkar uppmättes till 9-10 %. Gränsvärdet för mikrobiell tillväxt är 17% FK.

Den upptäckta mikrobiella påväxten på underlagstaket är ett tecken på att vinden har tillförts eller tillförs fukt inifrån bostaden. Observera att besiktning av bostadens ventilationssystem inte har ingått i uppdraget.

För att komma tillrätta med detta kan fukttillförseln inifrån bostaden behöva minskas. Det kan göras genom att ventilationen i bostaden förbättras samt att eventuella otätheter i vindsbjälklaget (tak-/väggvinklar, taklucka med mera) tätas. Läs Anticimex faktablad om oppvärmda vindsutrymmen för tips och råd.

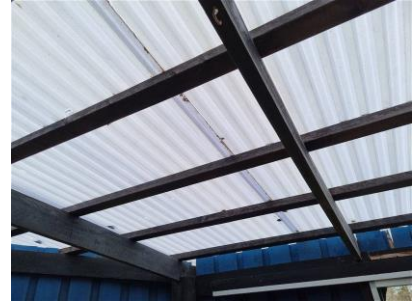
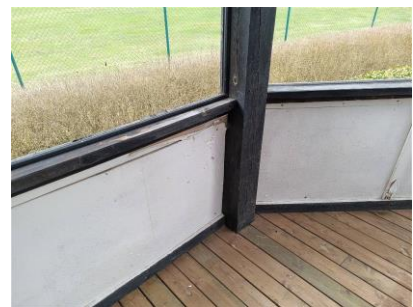
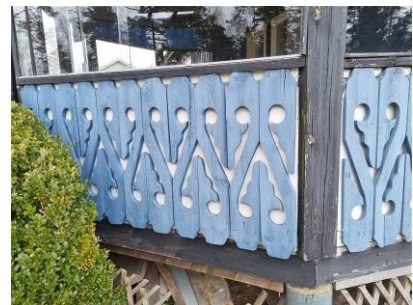
Hål förekommer i plasttak och målningsbehov förekommer på övriga trädetaljer.

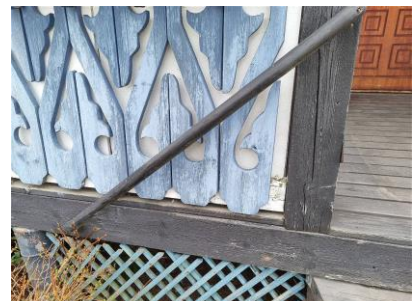
Målnig och underhållsbehov på trädetaljer.

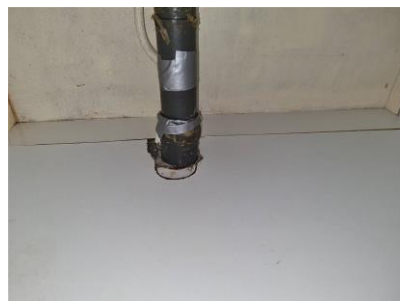
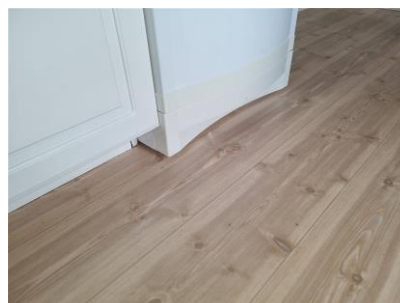
Fuktskydd saknas i diskbänksskåp och under vitvaror.

Utan fuktskydd är det svårt att upptäcka läckage från rörledningar. Vatten kan då tränga in i omkringliggande konstruktioner och orsaka fuktskador.

För att upptäcka eventuella läckage, installera ett fuktskydd.

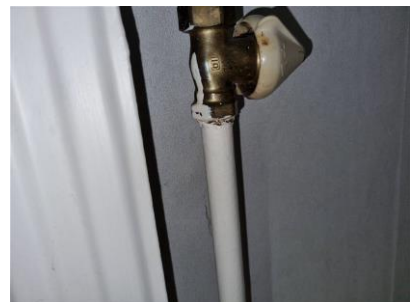
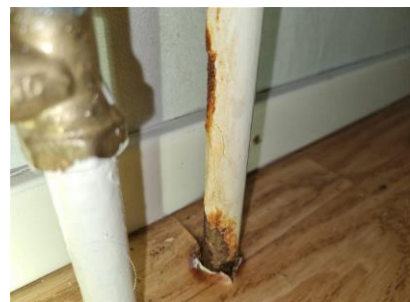
Kran till element läcker.  
Enligt ägaren skulle detta åtgärdas.

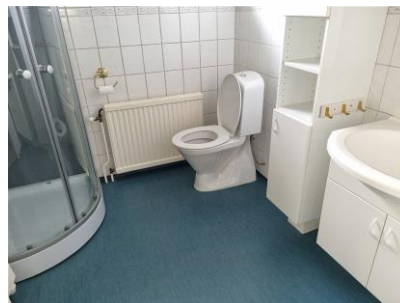
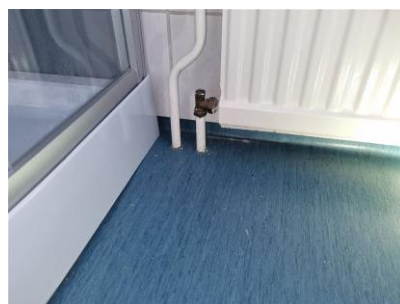
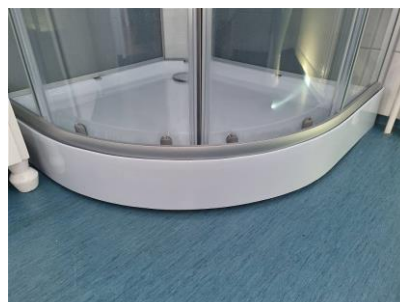
Våutrymmet har äldre yt-/tätskikt.

- Rörgenomföringar förekommer i golv.
- Rekommenderar att man använder duschkabin i utrymmet.
- Golvbrunn är ej besiktad då duschkabin var installerad.

Eftersom funktionen, som innebär att ytskiktet/tätskiktet ska vara vattentätt, kan vara nedsatt finns en ökad risk att vatten tränger igenom ytskiktet/tätskiktet med vattenskador i omkringliggande konstruktioner som följd.

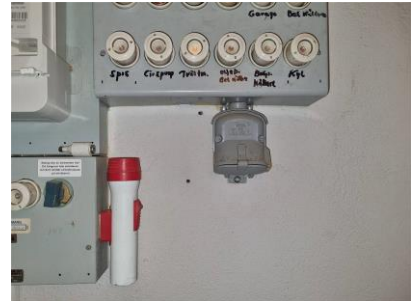
3-fasuttag i metall finns.

Denna typ av uttag tillverkas inte längre då de anses medföra en stor risk för personskada.

Kontakta en elektriker för kontroll och åtgärd.

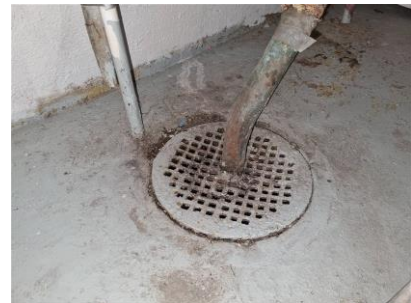
Gjutjärnsbrunnen är rostangripen.

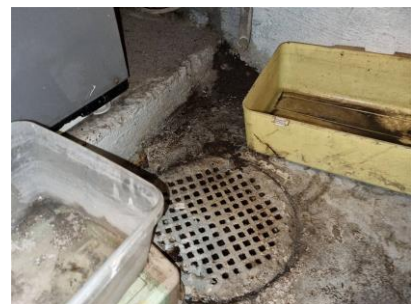
Gjutjärnsbrunnen är rostangripen.

Golvbrunn i pannrum/garage är i dåligt skick.

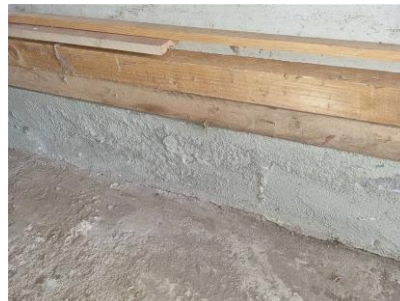
Saltavfällningar förekommer på sockel.

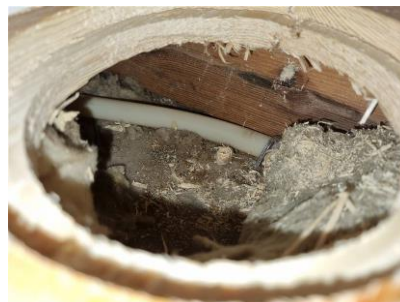
Vid kontroll av konstruktion uppmättes fuktvärden under kritisk nivå för mikrobiell tillväxt och normal lukt upplevdes.

Grundläggningen består av en betongplatta på mark utan underliggande isolering och med ett uppreglat isolerat golv dikt an betongen.

Fuktkvoten uppmättes till 14 % och den relativa fuktigheten till 59 %.

Gränsvärdet för mikrobiell tillväxt är 17% FK och 75% RF.

Befintlig golvkonstruktion och eventuella väggsyllar riskerar att drabbas av fuktskador på grund av naturlig fuktpåverkan. Detta i sin tur kan leda till mikrobiella skador (angrepp av mikroorganismer) som kan resultera i att mikrobiell lukt sprids till boendemiljön. Om väggsyllarna är tryckimpregnerade kan även en kemisk lukt förekomma.

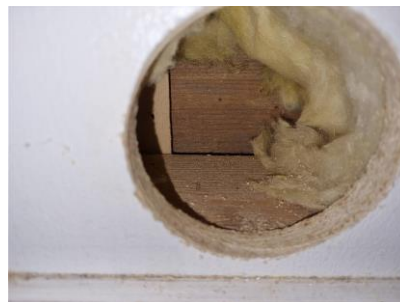
Vid kontroll av konstruktion uppmättes fuktvärden under kritisk nivå för mikrobiell tillväxt och normal lukt upplevdes.

Källargrundmurar med påreglade isolerade ytterväggar.  
Fuktkvoten uppmättes till 13 %, och en normal lukt kunde kännas i golv/vägg vinkel.

Befintlig påreglad vägg och eventuella väggsyllar riskerar att drabbas av fuktskador på grund av naturlig fuktpåverkan. Detta i sin tur kan leda till mikrobiella skador (angrepp av mikroorganismer) som kan resultera i att mikrobiell lukt sprids till boendemiljön. Om reglar/syllar är tryckimpregnerade kan även en kemisk lukt förekomma.
