Besiktningssprotokoll

Anticimex Överlåtelsebesiktning av småhus - nivå 2

Fastighetsbeteckning: Boet 1:18	
Fastighetsägare: Bruno Gustafsson & Barbro Sörensson	
Fastighetsadress: Botavägen 30	
Postnummer: 519 92	Ort: Kungsäter

Besiktningdatum: 2024-05-02	Protokollnummer: 68237659
Temperatur: 19 °C	Väderlek: Sol
Tekniker: Martin Bystedt	
E-post: martin.bystedt@Anticimex.se	
Kontor: Halmstad	
Närvarande: Bruno Gustafsson, fastighetsägare

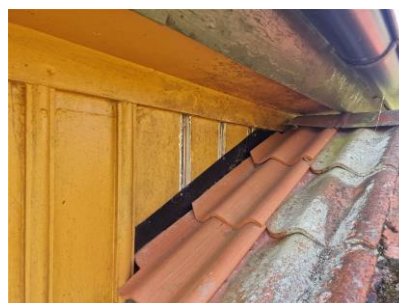
Lockpanel saknas bitvis ovan burspråkets tak. Anslutningsplåten från burspråkets tak är monterad utanpå träpanelen. En otät genomföring noterades i takkupans fasad åt sydost.

Bristerna kan leda till fuktrelaterade skador i fasaden samt i bakomliggande konstruktioner.

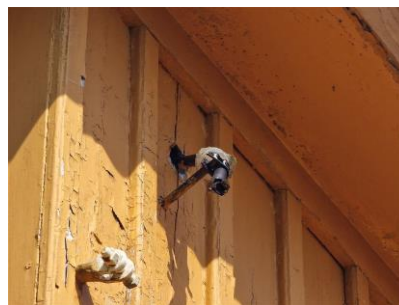
- Träpanelen har lokala rötskador och torrspäckor/färgsläpp,

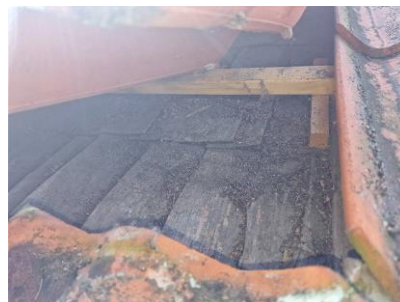
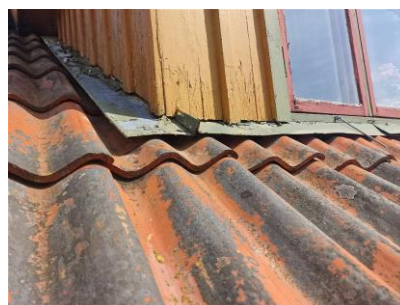
Yttertaken är äldre.
 Underlagstaket består av trästickor.
 Takkupans nedre plåtbeslag följer inte takpannornas profilering.
 Otätheter noterades mellan skorstenens nedre plåtbeslag och takpannorna.
 Någranockpannor ligger inte i sitt rätta läge.
 Rötskador finns i takfotsbrädan till takkupan.

Bristerna medför en ökad risk för fuktrelaterade skador i underliggande konstruktioner.

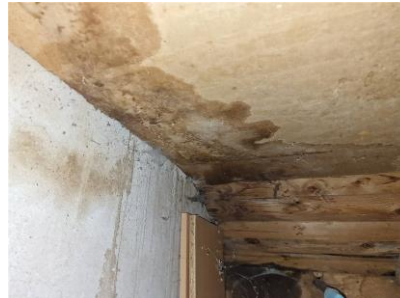
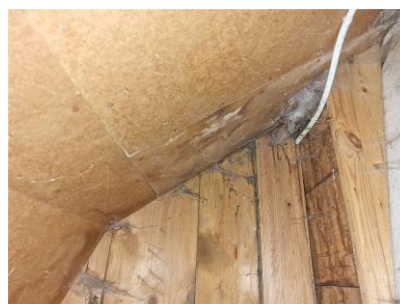
Missfärgningar noterades i vindsutrymmena där förhöjda fuktindikationer påvisades. En fackman bör kontaktas för en vidare kontroll samt göra en bedömning av lämpliga åtgärder.

Missfärgningar med förhöjda fuktindikationer noterades lokalt på väggar/tak i vindsutrymmena.

Det rekommenderas att kontakt tas med fackman för kontroll av orsak till och omfattning av de skador/brister som noterats samt för bedömning av lämpliga åtgärder.

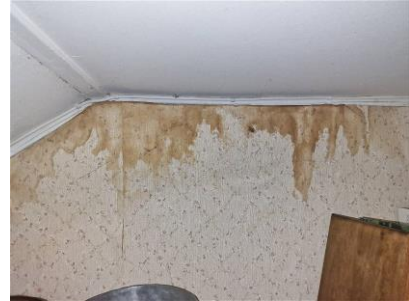
Missfärgningar noterades på tapeten mot murstocken.

Vid fuktindikering mot missfärgningarna noterades förhöjda fuktindikationer.
