**Fastighetsuppgifter**

Mörtebo 1:42

Västerfallet 3

Byggnadsbeskrivning  
1 1/2 planshus med källare och torpargrund

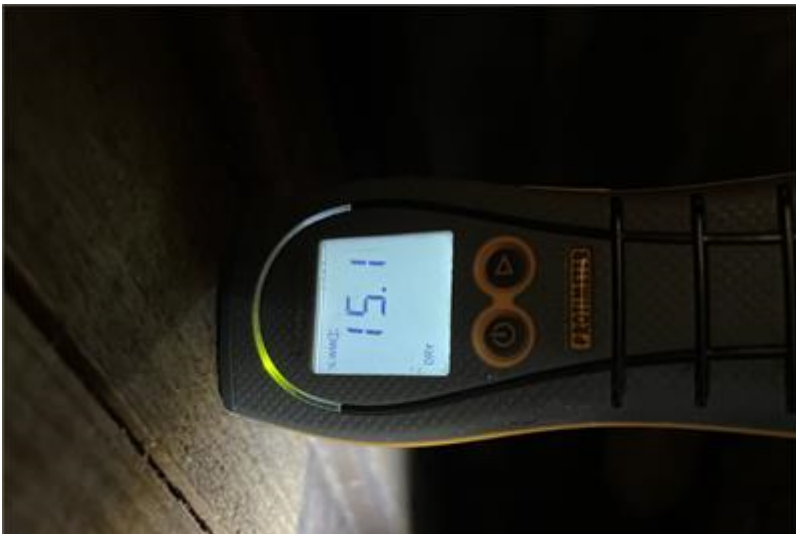
| Konstruktionsdel | Trossbotten |
| Konstruktionsuppbyggnad | Isolerat träbjälklag |

I blindbotten i trä mättes fuktkvoten (FK) till 15,1% FK Dessa värden kommer sannolikt att ändras med årstiden. Det kritiska gränsvärdet för mikrobiell tillväxt brukar anges till ca 17% fuktkvot (FK). Notera att stickprovsmässig undersökning är utförd. Se även kommentar/riskanalys.

Det rekommenderas att montera in en åldersbeständig plast på mark med uppvik mot grundmuren för att minska markfukten i utrymmet.
