# Besiktningssprotokoll

Anticimex Försäkringsbesiktning i samarbete med Fastighetsbyrån

Fastighetsbeteckning: Edsby 1:28	
Fastighetsadress: Havregatan 13	
Postnummer: 194 47	Ort: Upplands Väsby

Besiktningdatum: 2024-04-22	Protokollnummer: 68241901
Temperatur: 3 °C	Väderlek: Mulet
Tekniker: Ulf Blomqvist	
E-post: Ulf.Blomqvist@anticimex.se	
Kontor: Stockholm Norr	
Närvarande: Säljare

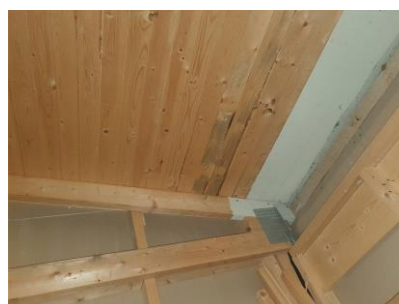
### Utvändigt / Förråd

Noterar några undertaksbrädor som är missfärgade.

Bedöms inte ha någon ovanliggande skada.
