# Besiktningsprotokoll

Anticimex Försäkringsbesiktning i samarbete med Fastighetsbyrån

| Fastighetsadress:<br>Båtsman Lustigs Gata 116 | |

| Besiktningsdatum:<br>2024-05-02 | Protokollnummer:<br>68243324 |

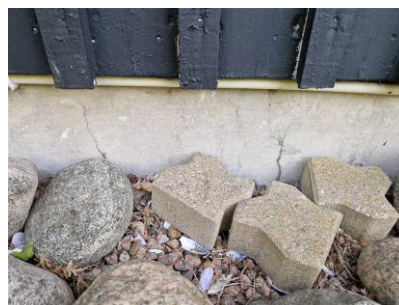
Sprickor finns i sockel.

Dessa bedöms inte ha lett till bakomliggande skador.

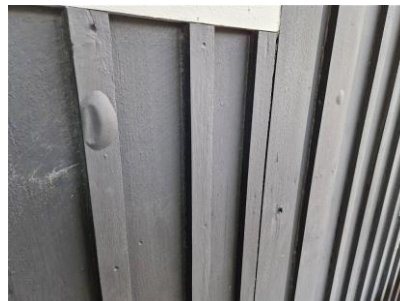
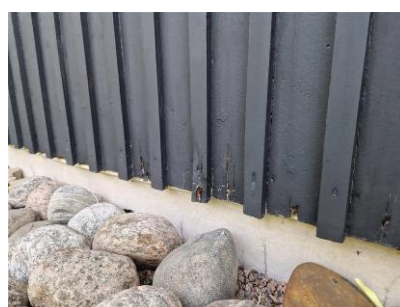
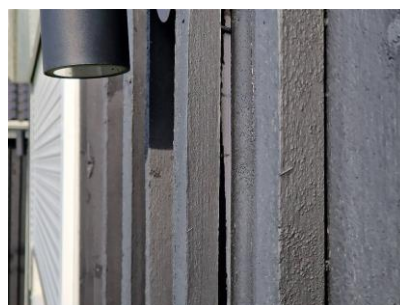
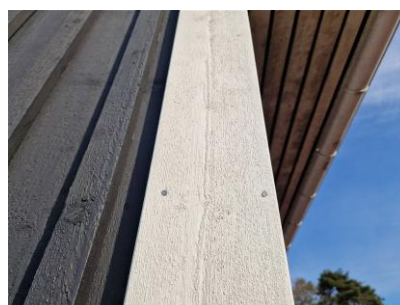
Lokalt noterades rötskador, otätheter vid läkt, ej färdigstruken panel samt färgblåsor i fasadpanelen.

Rötskador i fasaden är ett tecken på bristande fuktskydd/hög fuktpåverkan, som även kan leda till fuktrelaterade skador i bakomliggande konstruktioner.

Vi rekommenderar kontakt med målare för att bedöma orsak och omfattning.

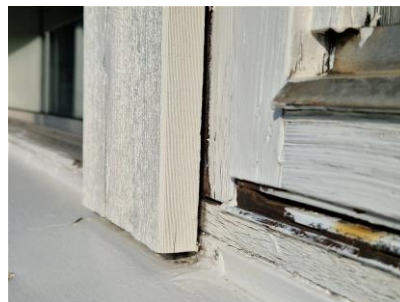
Otäta fönsteromfattningar noterades.

Otättheter mellan karm och fasad kan leda till fuktrelaterade skador i närliggande konstruktioner.

Rekommenderar att täta med mjukfog.

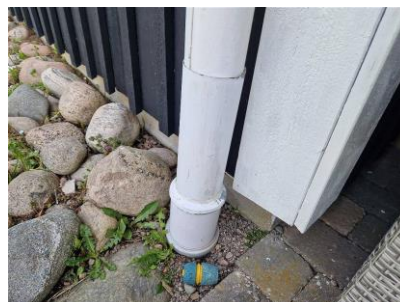
Lövsilar finns inte lokalt.

När det saknas lövsilar så finns det risk att det blir stopp i dagvattenledningen.

För att hindra stopp i dagvattenledningar rekommenderas komplettering av lövsilar.

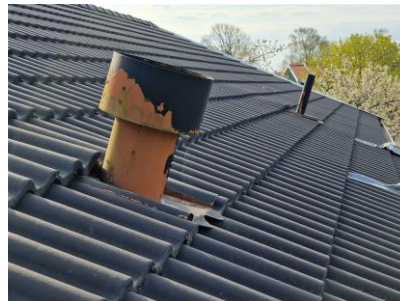
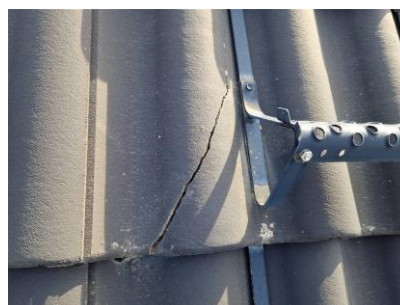
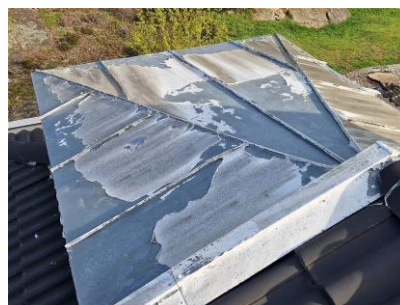
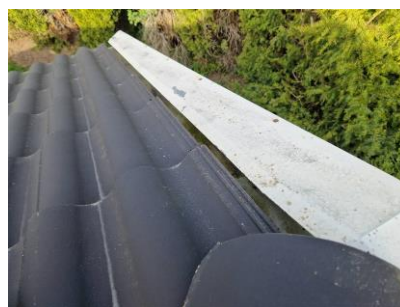
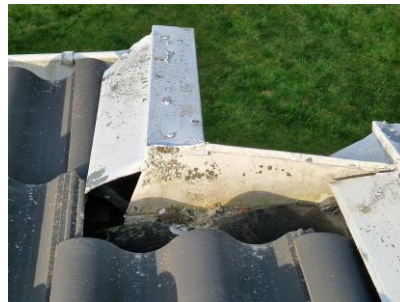
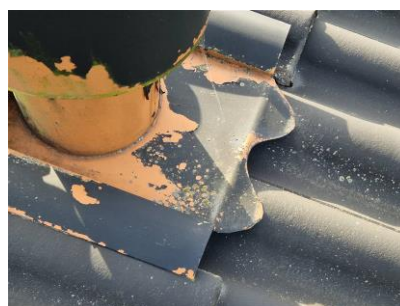
Äldre plåtdetaljer på yttertaket är inte utbytta i samband med takrenoveringen/dålig passform.

Vidare finns ej nockbandstättning monterad under nockpannor, vilket kan leda till att vatten tränger in under pannorna och vidare ner i konstruktionen, blyplåt har lossnat vid hörn, vindskebeslag täcker inte pannorna lokalt på uterummet samt enstaka spruckna takpannor förekommer.

På det bandtäckta plåttaket föreligger ett underhållsbehov i form av målning

Detta kan leda till fuktskador i bakomliggande konstruktioner. Kontakta en plåtslagare för kontroll och åtgärd.

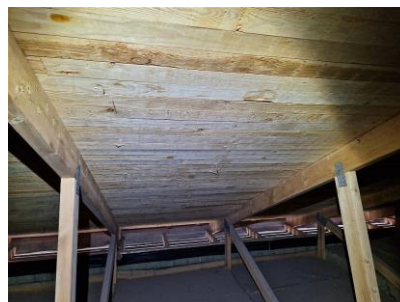
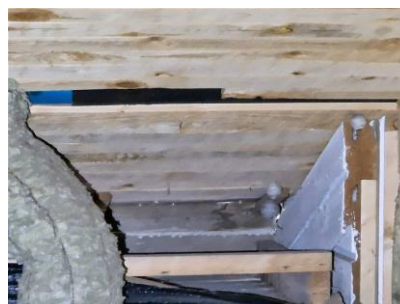
Mikrobiell påväxt finns på underlagstaket.

Den upptäckta mikrobiella påväxten på underlagstaket kan vara ett tecken på att vinden tillförs fukt inifrån bostaden och/eller uteluften. Denna påväxt kan ha uppstått då man ändrade ventilationssystemet om ventilationen inte fungerade tillfredställande under uppvärmningsperioden.

Vidare noteras att enstaka råspontbrädor släppt.

För att säkerställa funktionen på det mekaniska ventilationssystemet, rekommenderas kontakt med ventilationstekniker för att bedöma orsak och omfattning.

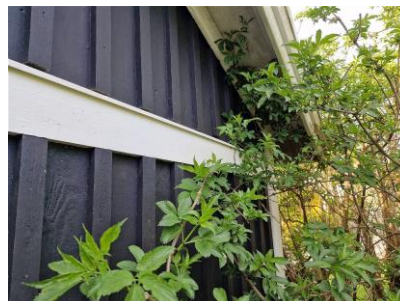
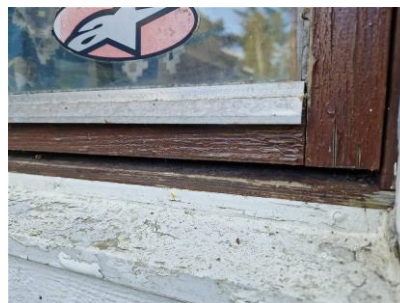
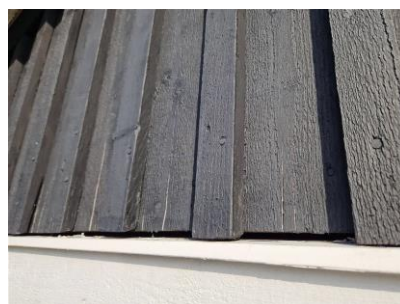
Nockvind är ej aktuellt då innertaket följer yttertaket (parallella tak) Ev förekomst av bakomliggande luftspalt och uppbyggnad av densamma går därför ej att bedöma. Detta är ej en allmänt känd riskkonstruktion utan ett vedertaget sätt att isolera yttertak av denna typ.

Vid besiktningen noterades inga fuktfläckar i innertaket.

Vidare noterades växter mot byggnader (rekommenderar röjning) samt ändträ har torrsprickor i fasaden och målningsbehov finns på fönster.

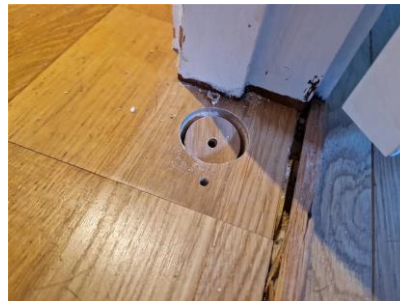
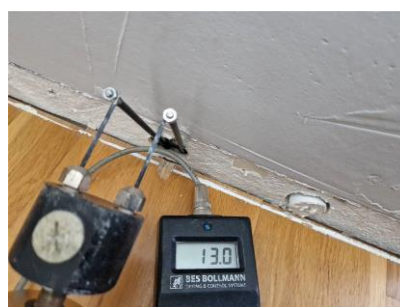
Vid kontroll av konstruktion uppmättes fuktvärden under kritisk nivå för mikrobiell tillväxt.

Vid befintligt provhål (från tidigare besiktning) som utfördes under tröskel till sovrum 3 upplevdes normal lukt från golvkonstruktionen.

Vid befintligt provhål (från tidigare besiktning) som utfördes mot yttervägg vid matplats, uppmättes fuktkvoten till 13 % i ytterväggsyll och normal lukt upplevdes i provhålet.

Grundläggningen består av en betongplatta på mark utan underliggande isolering och med ett flytande golvspånskiva på en cellplastisolering. Flytande golvkonstruktion och eventuella väggsyllar riskerar att drabbas av fuktskador på grund av naturlig fuktpåverkan om fuktskyddet är bristfälligt utfört alternativt saknas.

Fuktvandring kan ske från marken genom betongen till organiskt material genom så kallad kapillärsugning och diffusion, vilket kan leda till skador med lukt av mikrobiell karaktär.

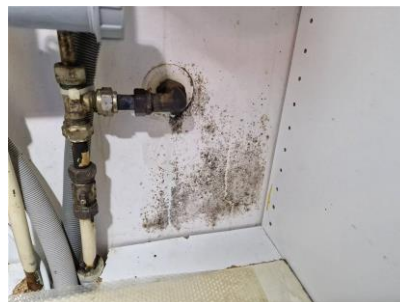
Fuktskydd saknas i diskbänksskåp samt under kyl/ frys. Utan fuktskydd är det svårt att upptäcka smygläckage från rörledningar. Vatten kan då tränga in i omkringliggande konstruktioner och orsaka fuktskador.

För att upptäcka eventuella smygläckage, installera ett fuktskydd. Vidare noteras mikrobiell påväxt på gipsskiva mot yttervägg under väggvattenutkastare, fuktindikering utan anmärkning. Orsakat troligtvis av kondensvatten på rör.

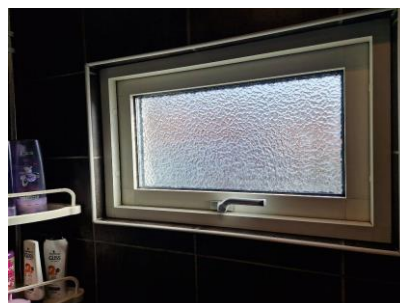
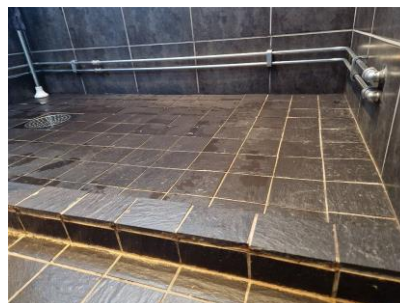
Fönster är placerat i våtzon (rekommenderas att man skyddar fönstret mot vattenbegjutning), rörgenomföringar finns i väggen vid dusch, uppvik mot tröskel är bristfälligt, klack till duschen är högre än tröskel (utströmmande vatten utanför kan inte ta sig till golvbrunnen) och lokalt förekommer bristfälligt fall på golv.

Ovannämnda noteringar innebär risk för fuktrelaterade skador i underliggande konstruktion.

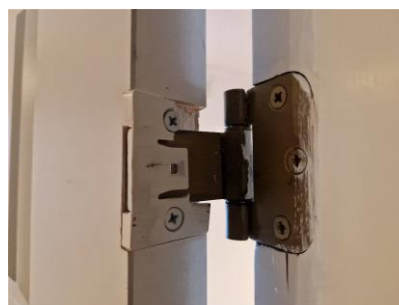
Övre plastbeslag till gångjärn på dörr är trasig.

Rekommenderar byte.
